Ærverdige Graddis fjellstue

MED FL. BYGNINGER OG EIET TOMT PÅ OVER 296 DEKAR

Graddisveien 201

Verditakst

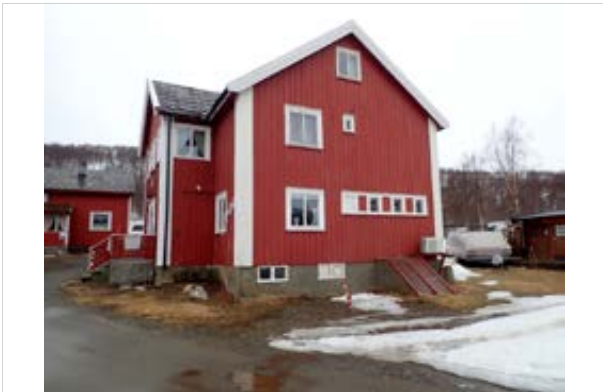
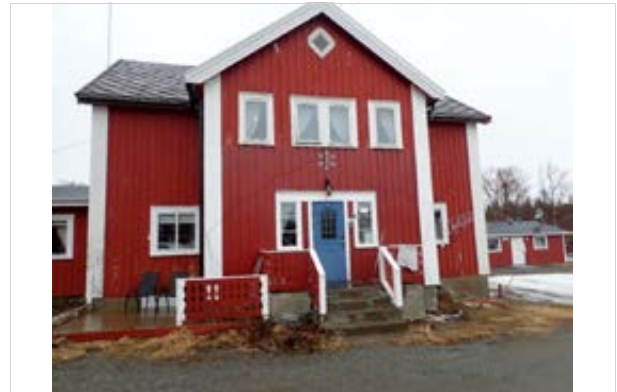
Utvendige forhold

Stedvis sol- og værslitt kledning, vindskier og vannbord med stedvis råteskader. Enkelte vindskier er mangelfull innfestet og fare for at de ramler ned.

Halv beslag over pipene. Det er ikke etablert spillblikk på hovedtaket og det er ikke etablert takrenner på tilbygget.

Overflatebehandling og skifting av råteskadet kledning bør utføres.

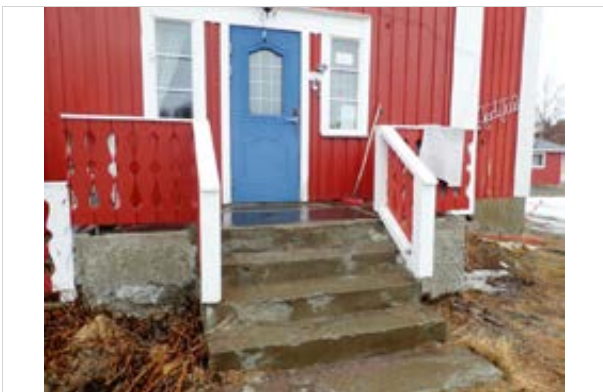
Hovedinngang

Trapperom/gang med gulvbelegg, 6 kg. pulver fra 2024 samt trapp til loft og kjeller. Slitt og skadet hovedinngangsdør.

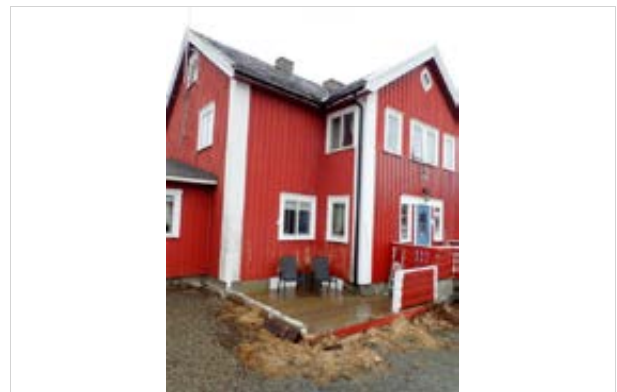
Stedvis skader i takrenne - spesielt i gradrennene.

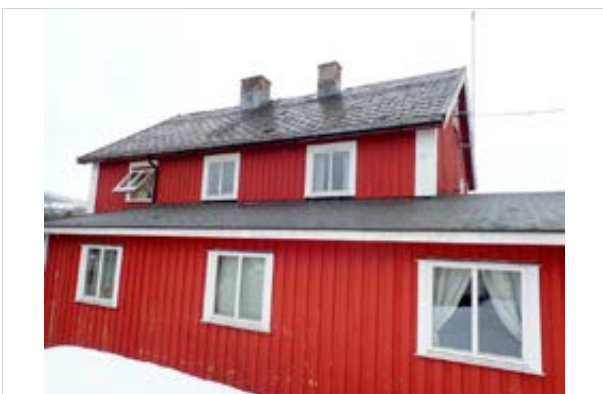
Skifertak og Pappshingel på tilbygg. 1/2 beslag på pipene + nedfall av stein.

Taktekke av skiferstein er fra opprinnelig byggeår og nedfall av stein har forekommet og må påregnes å forbedre innfestingen. Stedvis skader i takrennene - spesielt i gradrennene.
