# Carstenvegen 15

Ny tiltalende 3-roms leilighet m/god standard i blindgate på Åse| Kjøkken fra Sigdal| 2 p-plasser i parkeringskjeller

Befaringsdato: 29.10.2025

# Tilstandsrapport

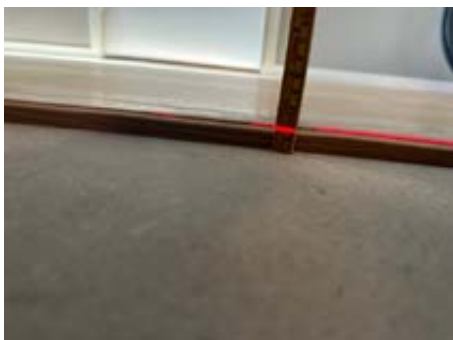
- Det er påvist avvik i krav til høydeforskjell/fall-løsning på våtrommet.

- Til tross for avviket i fall/høydeforskjell til sluk, vil gulvet fortsatt kunne lede vann mot sluket, men med redusert effektivitet. Dette kan potensielt øke risikoen for vannansamling i enkelte områder av badet.

For å kunne forebygge fremtidige skader som følge av lekkasje, anbefales det å montere Aquastopp som ligger lavere en terskel på døren. Under vaskemaskin el.

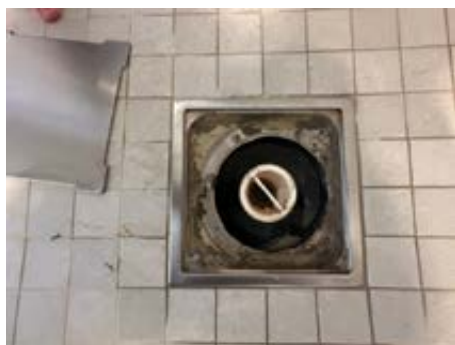
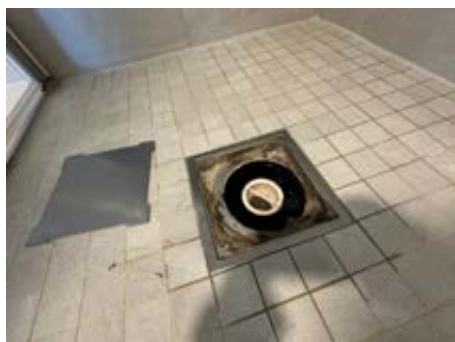
Det er plastsluk og ukjent tettesjikt/membran. Kontrollerklæring med sluttrapport for uavhengigkontroll av våtrom, utført av Byggeledelse Norge AS, datert 06.06.24. foreligger og signer av Tommy Howden

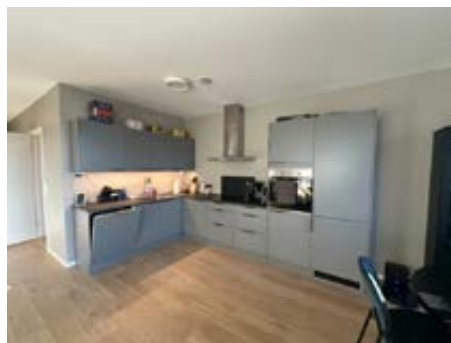
Kjøkkenet har innredning med glatte fronter. Det er kjølfrysenskap, komfyr, platetopp og komfyrvakt. Benkeplaten er av laminat.
