# Grimekroken 9D

Befaringsdato: 20.08.2025

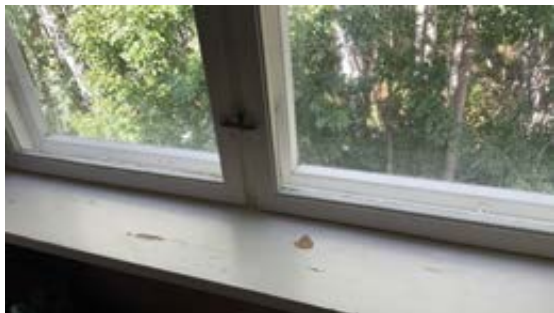
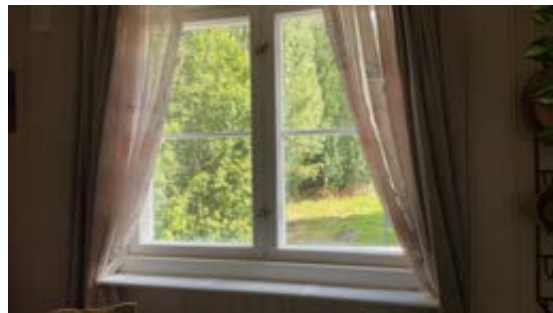
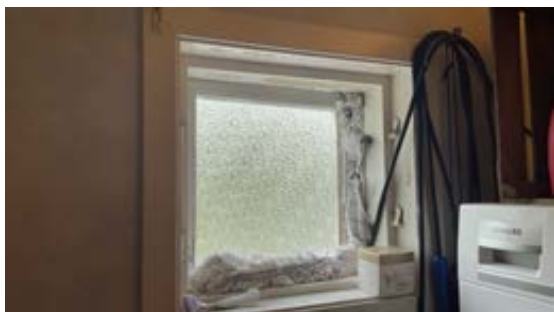
- Karmene i vinduer er slitte og det er sprekker i treverket.

Utskifting av eldre vinduer kan ha positiv effekt på energibruken i boligen.

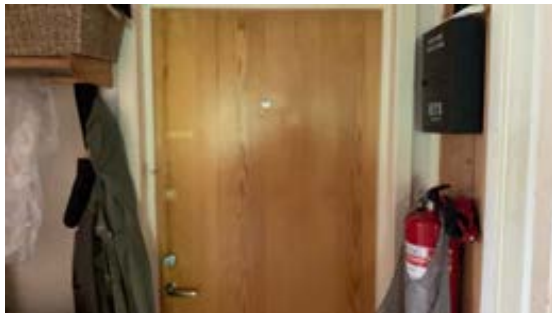
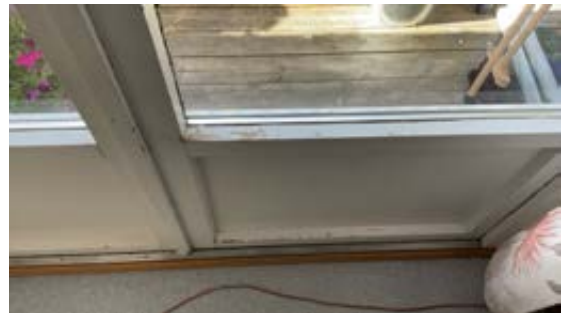
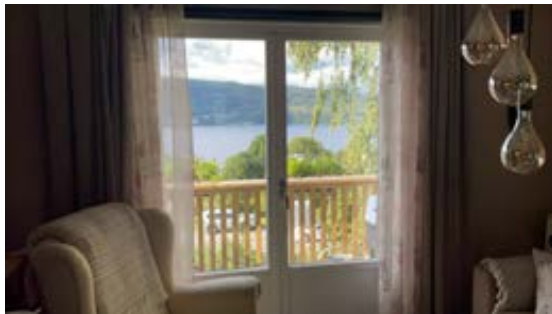
### TG 2 Dører

Ytterdør til felles gang med brann- og lydmotstand og kikkehull.

- Karmene i dører er værslitte utvendig og det er sprekker i treverket.

- Det må påregnes noe vedlikehold og at enkelte dører må skiftes ut.

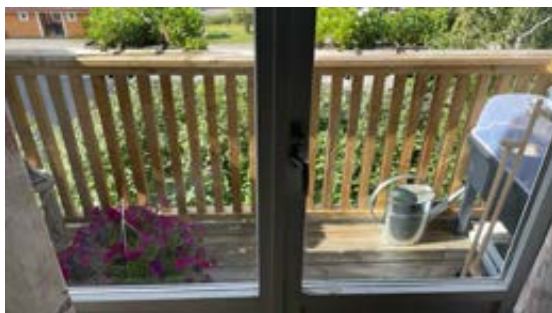
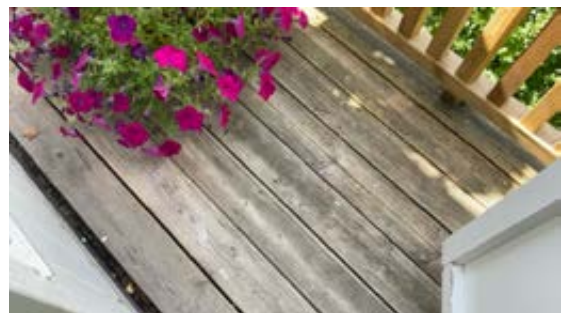
## TG 1 Balkonger, terrasser og rom under balkonger

Balkong med utgang fra stue. Konstruksjoner, overflater, rekkverk og håndlist i treverk. Delvis overbygget. Terrasser/verandaer som står under åpen himmel vil alltid ha vedlikeholdsbehov, dette må påregnes. Stedvis slitasje i overflater og overflatebehandlinger må påregnes. Det opplyses på generelt grunnlag at terrasser/veranda/altan er en risikokonstruksjon som erfaring viser kan ha hyppige skadefrekvenser. Det anbefales å følge med konstruksjonene slik at en evt. skade oppdages tidlig.

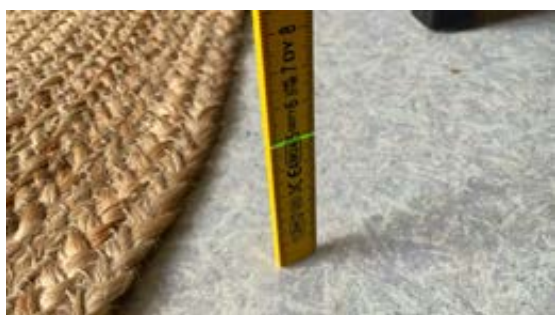
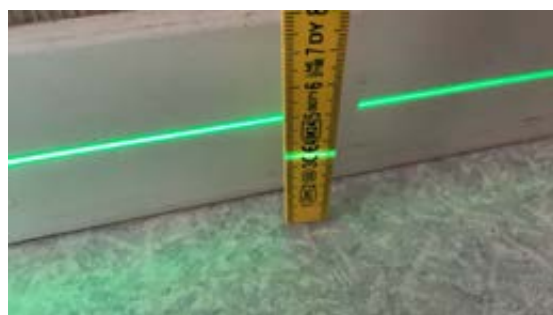
## TG 2 Etasjeskille/gulv mot grunn

Etasjeskille er utført i trekonstruksjoner.

- Det er målt høydeforskjell på mellom 15-30 mm gjennom hele rommet. Tilstandsgrad 2 gis med bakgrunn i standardens krav til godkjente måleavvik.

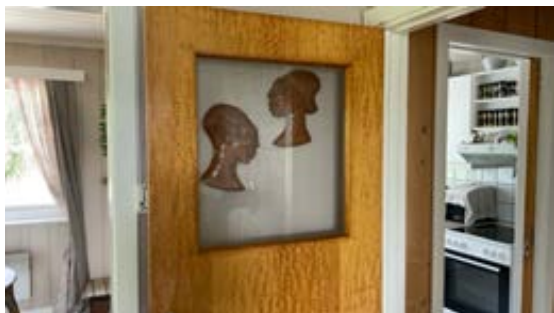
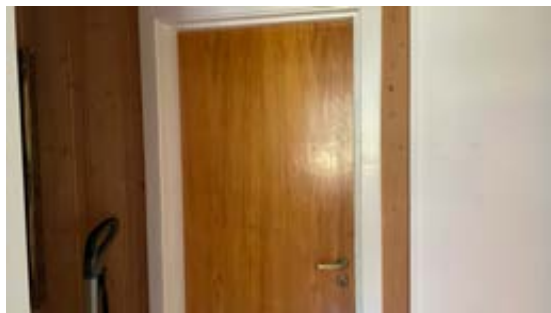
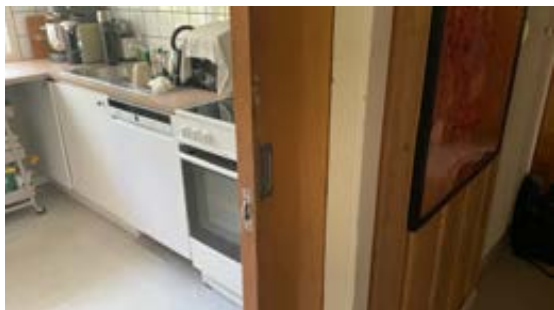
- Det er påvist avvik som tilsier at det bør foretas tiltak på enkelte dører.
- Enkelte av innvendige dører har betydelige skader
- Enkelte av innvendige dører har en del slitasje.
- Det er avvik:

Det må påregnes noe vedlikehold, samt overflatebehandling og at enkelte dører må skiftes ut.

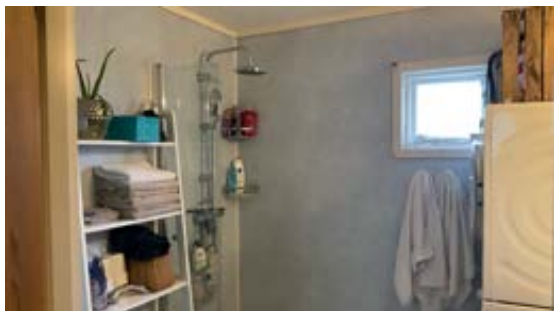
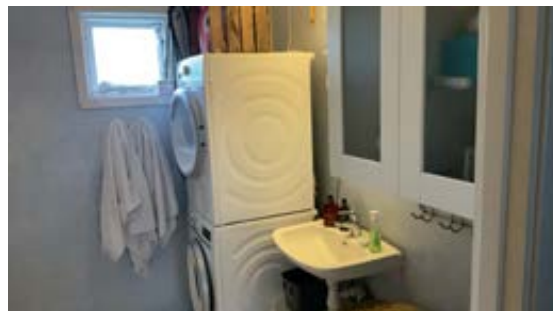
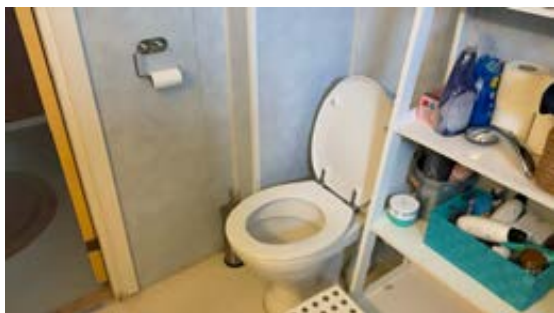
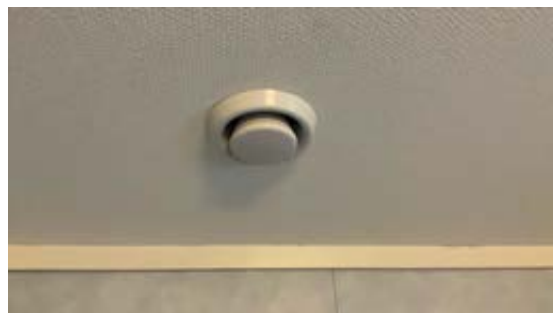
### 1. ETASJE > BAD

Rommet har mer enn halvparten av forventet brukstid oppnådd. Rommet kan likevel ha leveår igjen, dette avhenger av bruksintensitet og påkjenning. Det anbefales å dusje i kabinett slik at direkte vann/fukt på konstruksjonene unngås, samt å følge med for å unngå skader da dette plutselig kan oppstå i eldre våtrom.

- Våtrommet har behov for omfattende oppgraderinger. For å sikre en løsning som oppfyller gjeldende krav, bør tettesjikt, sluk og røropplegg oppgraderes og dokumenteres.

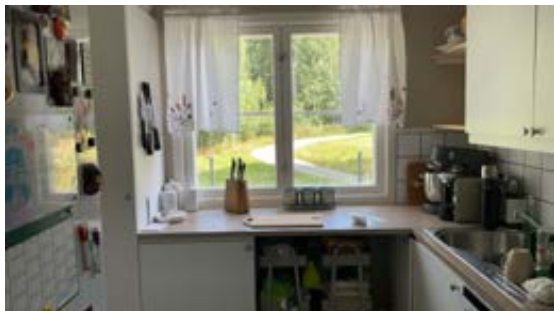
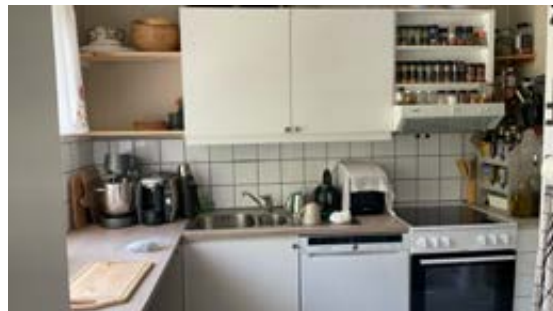
Kjøkken med glatte fronter. Laminerte benkeplater. Nedfelt oppvaskkum i børstet rustfritt stål med 1-greps blandebatteri. Avsatt plass til kjøleskap, komfyr, kjøleskap og oppvaskmaskin.

Det er normalt at innredninger og fronter kan være/er utsatt for slitasje. Det kan derfor være enkelte skader/slitasjer som betraktes som mindre overflateskader. Slike skader blir derfor ikke spesifisert, vurdert eller bemerket. Lekkasje stopper anbefales montert på utsatte steder.

Avhengig av bruksmønster og krav til estetikk av kjøper kan det være påregnelig med utskiftning/utbedringer av kjøkkeninnredningen.

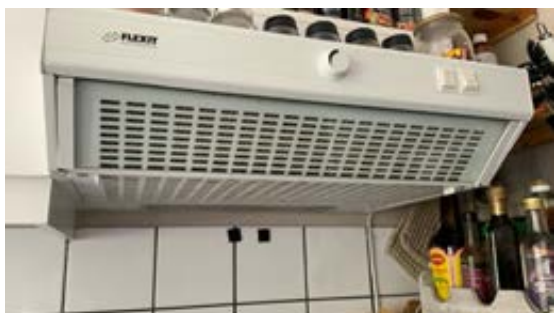
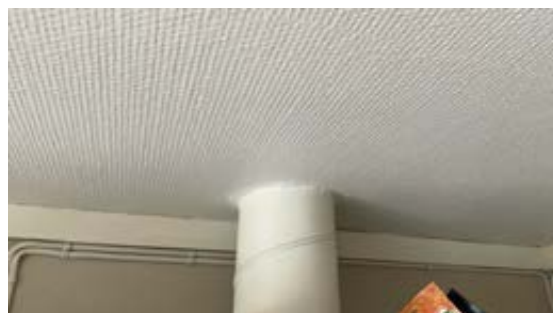
### TG 1 Avtrekk

Avtrekk fra kjøkken montert over kokesone.

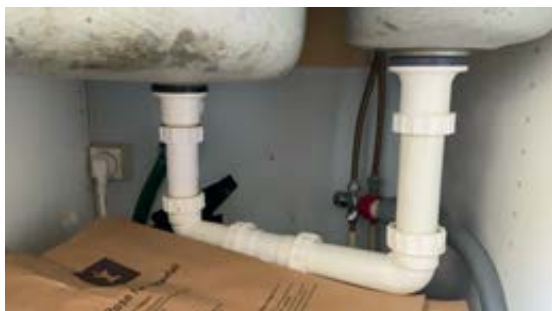
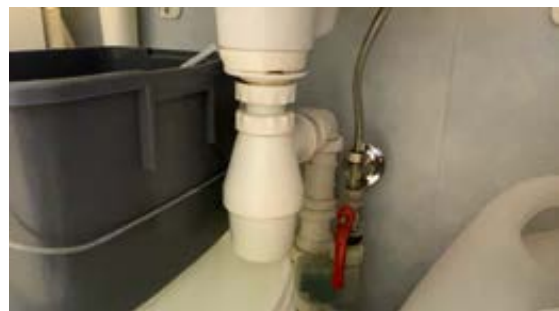
Avløpsanlegget oppfyller sin tiltenkte funksjon Normal levetid for installasjoner er ca. 30-50 år, men kan variere avhengig av rørmateriale, egenskapene til avløpsvann og vedlikeholdet. Sanitærinstallasjoner er blant de delene i en bygning som har kortest levetid, er vanskeligst å vedlikeholde, og forårsaker flest vann- og fuktskader. Erfaring viser at hele sanitærinstallasjonen skiftes minst en til to ganger i løpet av bygningens levetid. Anlegget er ikke teknisk vurdert. Bunnledningene og utvendige ledninger er nedgravd og ikke tilgjengelig for inspeksjon.

Det er ikke behov for umiddelbare utbedringstiltak, men skader kan plutselig oppstå på eldre rør. Tidspunkt for når tiltak er påregnelig er vanskelig å si noe om.

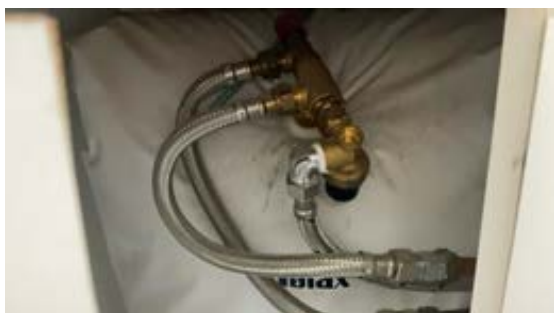
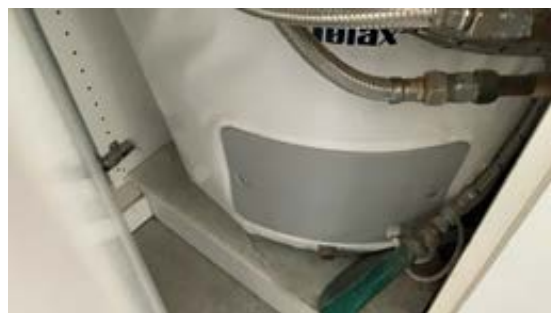
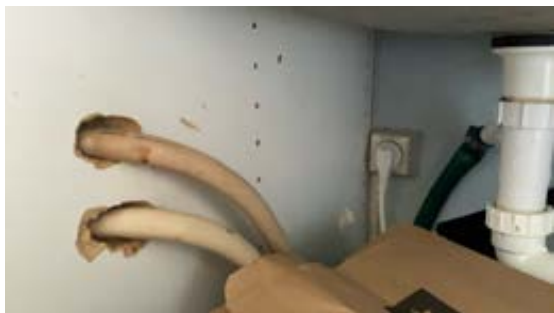
## TG 2 Varmtvannstank

Varmtvannsbereder på ca. 120 liter.

- Det bør etableres tilfredsstillende el-tilkobling etter gjeldende forskrift.
- Det er ikke behov for utbedringstiltak siden tanken fungerer i dag, men ut ifra alder kan skader plutselig oppstå på eldre tanker.

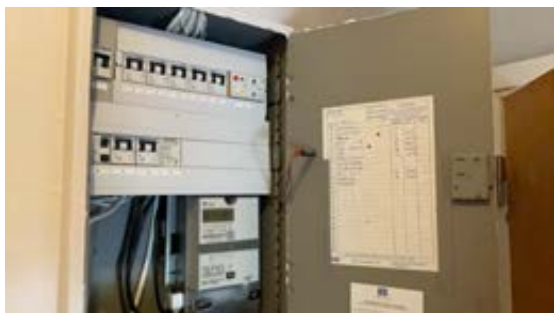
## 1 TG 2 Elektrisk anlegg

Kapasitet på kurser bør vurderes av kjøpere, da man vil ha individuelle behov og dette påvirkes av bruksmønsteret i boligen. Deler av el-anlegget er ikke jordnet.

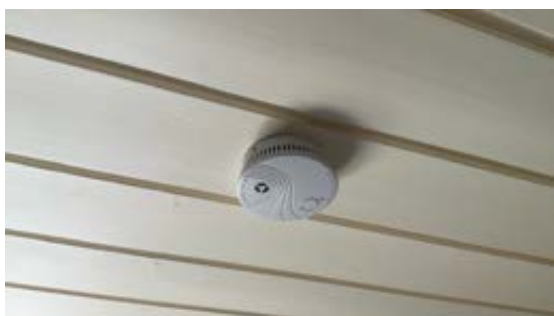
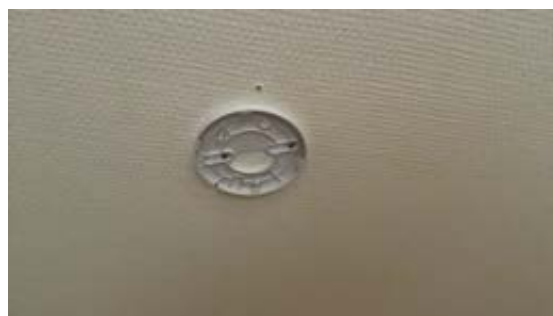
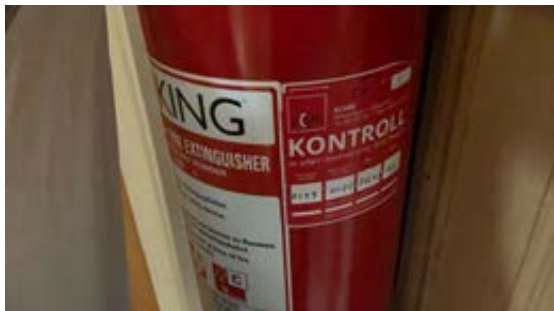
## TG 0 Branntekniske forhold

1. Er det mangler for brannslukningsutstyr i boligen iht. forskriftskrav på søknadstidspunktet, men minst Byggeforskrift 1985?  
**Nei**
2. Er det skader på brannslukkingsutstyr eller er apparatet eldre enn 10 år?  
**Nei**
3. Er det mangler på røykvarsler i boligen iht. forskriftskrav på søknadstidspunktet, men minst Byggeforskrift 1985?  
**Nei**
4. Er det skader på røykvarslere?  
**Nei en røykvarsler mangler, men oppheng er på plass.**
