# Østre Aspehaug 12

MOA | ÅLESUND

**Lys og innbydende 2-roms leilighet med sentral beliggenhet på Moa | Garasje | Balkong | 3 boder | 2. etasje |**

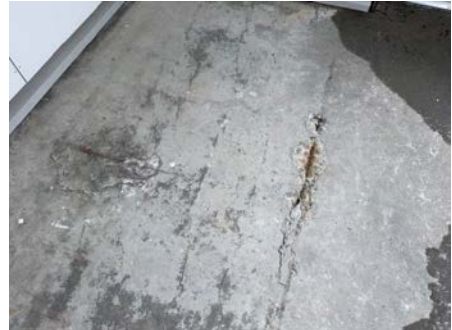
Det er registrert oppsprekking og avskalling i betongdekket på balkongen, med synlig korrosjon på armeringen enkelte steder. Rustangrep i armeringen medfører volumøkning, noe som igjen kan føre til ytterligere oppsprekking og avskalling av betongen.

- Forholdet bør undersøkes nærmere av fagperson, og skadet betong samt korrodert armering må utbedres for å begrense videre nedbrytning.
- Omfanget av korrosjon og eventuelle skjulte skader i betongdekket kan ikke fastslås ved visuell kontroll alene, noe som medfører risiko for ytterligere oppsprekking, avskalling og redusert bæreevne dersom tiltak ikke iverksettes.
