# Gomagata 33

KRISTIANSUND N

Romslig 3-romsleilighet i Borettslag | Solrik  
balkong | Renoveringsbehov

Befaringsdato: 09.03.2026

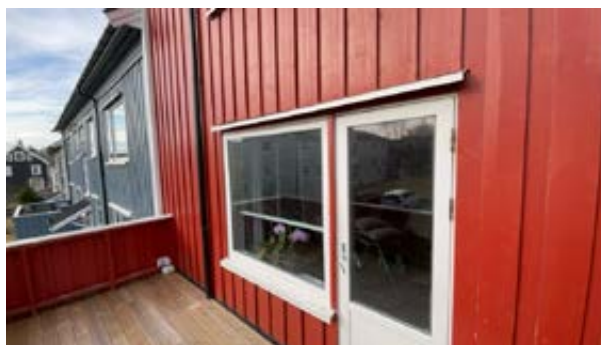
Bygningen har PVC vinduer med 2-lags glass.

Vinduer/balkongdør.

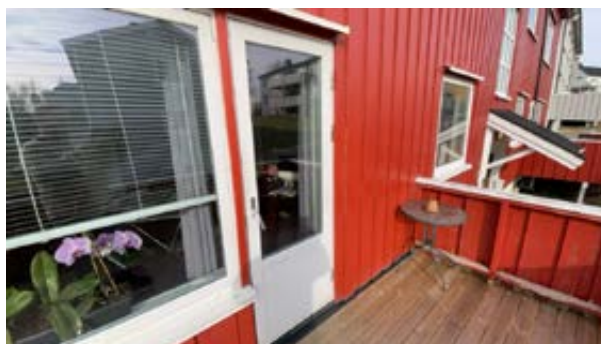
Bygningen har PVC balkongdør og brann- og lydklassifisert entrédør ot felles trapp/gangareal.

Balkongdør pvc med 2-lags glass.

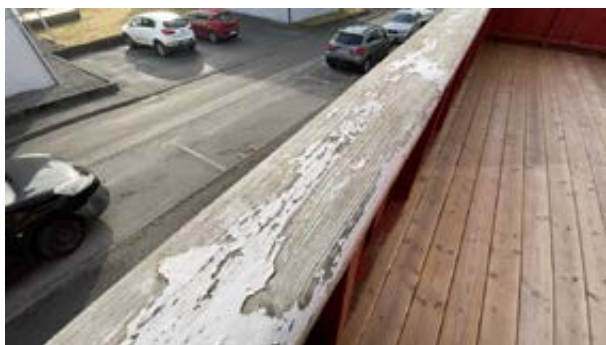
- Det er påvist andre avvik:

Slitt overflate på balkongrekke.

Overflatebehandling av balkongrekke må påregnes innen kort tid.

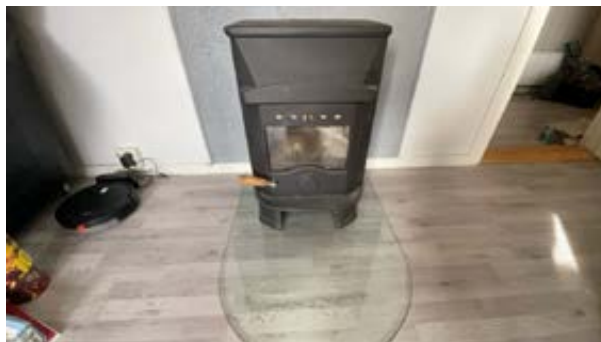
Boligen har mursteinspipe med heldekkende beslag over tak, vedovn med glassdør i stue (årstall ukjent) og sotluke/feieluke i fellesareal.

Vedovn i stue.

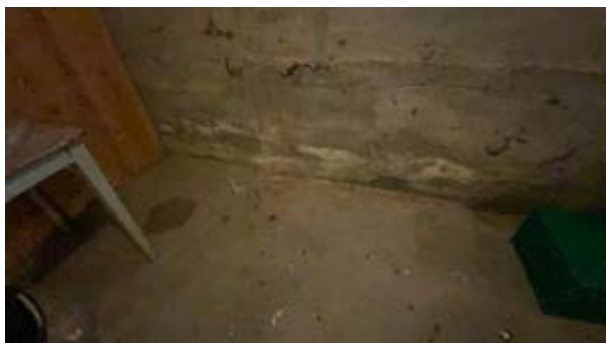
- Det er påvist indikasjoner på noe fuktgjennomtrenging i kjellergulv.
- Det er påvist indikasjoner på noe fuktgjennomtrenging inn i kjellermur.

Visuelle tegn på fuktvandring i vegg/gulv mot tilstøtende terreng i boder.

- Det påviste fuktnivå gir grunn til å overvåke konstruksjonen jevnlig for å se utvikling over tid, og eventuelt foreta tiltak for å unngå fuktskader.

Formål/lagring må vurderes med tanke på eventuell fuktbelastning.

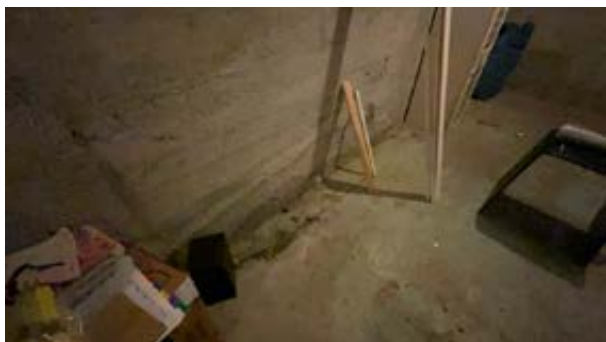
Visuelle tegn på fuktvandring i vegg/gulv mot tilstøtende terreng i boder.

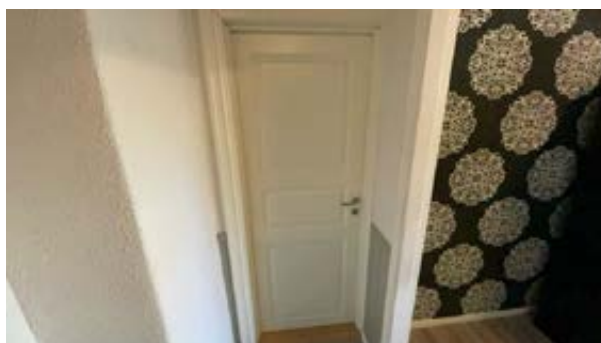
- Det er påvist avvik som tilsier at det bør foretas tiltak på enkelte dører. Enkelte dører tar i karm/terskel.

Innvendige dører.

- Enkelte dører må justeres.

Mindre justering av enkelte dører må påregnes.

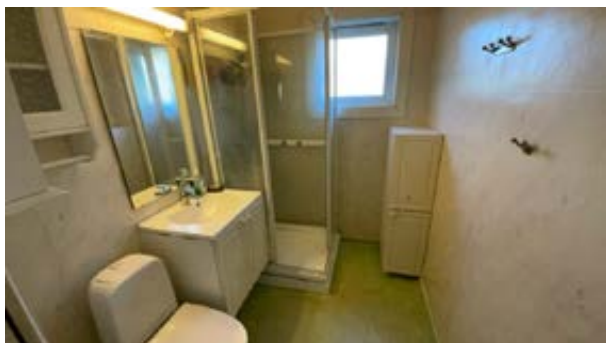
- Våtrommet må totalrenoveres. Alle forhold med tettesjikt, våtsone, sluk m.m. må dokumenteres.
- Våtrommet har behov for omfattende oppgraderinger. For å sikre en løsning som oppfyller gjeldende krav, bør tettesjikt, sluk og røropplegg oppgraderes og dokumenteres.
- Manglende oppgradering av våtrommet medfører høy risiko for at konstruksjonene ikke vil tåle vanlig bruk av vann eller lekkasjer. Selv om det er dusjkabinett, er det fortsatt en betydelig risiko for at våtrommets konstruksjoner ikke tåler lekkasjer. Dette kan føre til fuktskader på tilstøtende konstruksjoner.

Bad.

Kostnadsestimat: 200 000 - 500 000

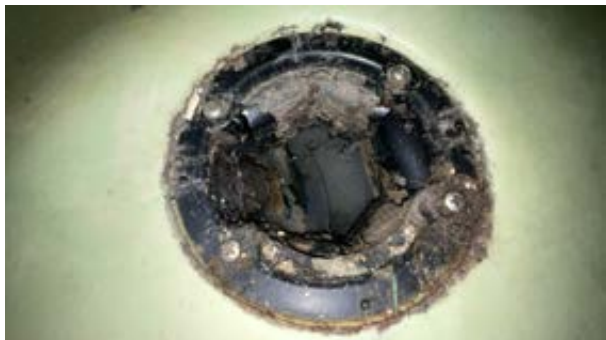
Plastsluk.

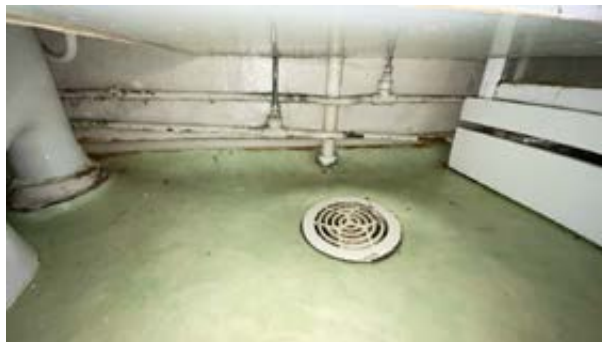
Ikke fagmessige rørgjennomføringer gjennom gulv.

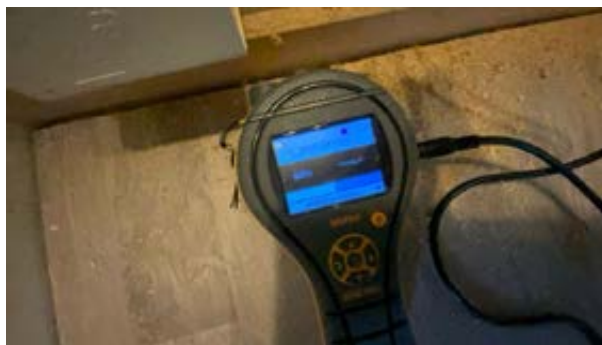
Hulltaking er foretatt uten å påvise unormale forhold.  
Hulltaking er foretatt ved/i tilstøtende kjøkken bak innredning/vask.  
Fuktkvotemåling (vekt%) i konstruksjonen ble målt til under 7 som er innenfor anbefalte grenseverdier.

Dagens målinger viste under 7 vekt% fukt.

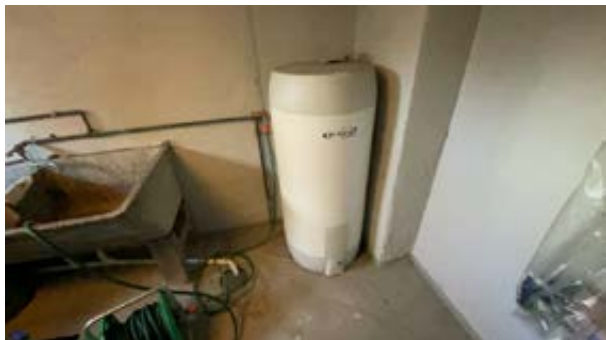
Varmtvannsbereider.

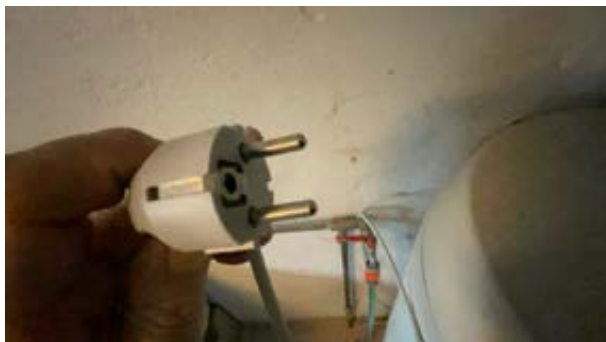
Ingen svimerker på stikk ved dagens befaring.
