Fjellgata 80C

Tilstandsrapport

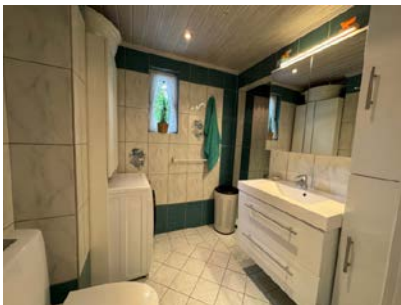
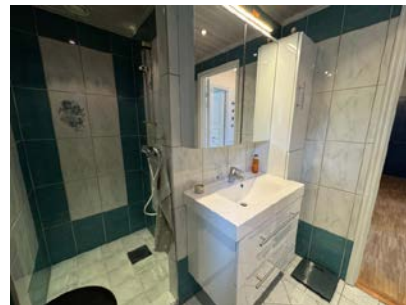
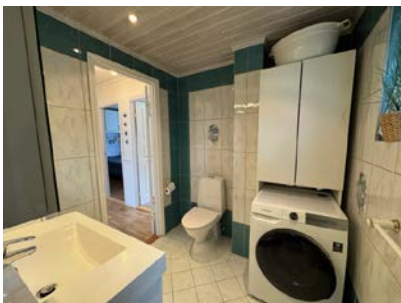
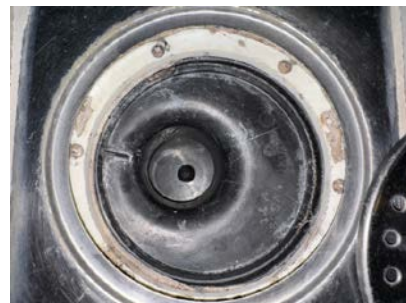
1.ETASJE > BAD/VASKEROM

- Våtrommet bør oppgraderes for å tåle normal bruk etter dagens krav, for å redusere risikoen for at konstruksjonene ikke tåler vannpåkjenning eller lekkasjer. Manglende oppgradering medfører høy risiko for fuktskader på tilstøtende konstruksjoner, selv om det er gjort enkelte nyere tiltak i dusjnise.

Basert på alder må det påregnes rehabilitering av våtrommet i tiden som kommer.

Kostnadsestimat: 200 000 - 500 000

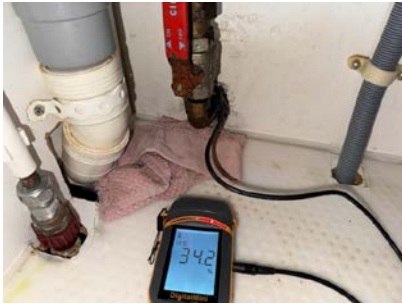
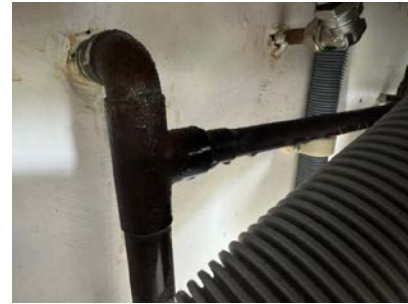
1. ETASJE > KJØKKEN

- Det er påvist synlig kondensvann og dryppmerker fra kaldtvannsrør i kjøkkenbenk. Det er også registrert skade på overflaten, og det er målt høyt fuktnivå i området (34 vektprosent). TG3.
- Kobberrør med loddede, klemte eller andre type skjøter eldre enn 33 år og har derfor usikker fremtidig funksjon. TG2.

- Det bør isoleres rundt kaldtvannsrørene for å hindre kondensdannelse, og skadet overflate bør utbedres. Tiltak bør iverksettes snarest for å unngå videre skadeutvikling.
- Det anbefales å følge med på tilstanden. Det vil bli behov for utskifting av rørsystemet for å sikre videre funksjon og redusere risiko for skader.

Kostnadsestimat: 20 000 - 100 000
