Fjellgata 80C

Flott leilighet m/attraktiv beliggenhet i høy
1.etasje| Populært borettslag| 2 soverom|
Sydvendt balkong på 10 kvm

Befaringsdato: 09.06.2026

Tilstandsrapport

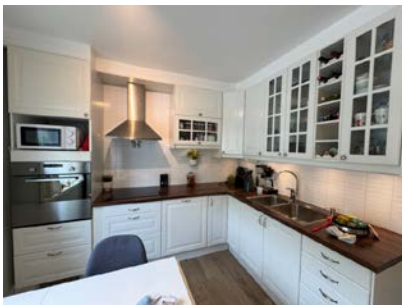
1. ETASJE > KJØKKEN

Kjøkkenet har kjøkkeninnredning med profilerte fronter og benkeplate i laminat. Det er oppvaskmaskin, induksjonstopp, stekeovn og oppvaskkum i stål. Innredningen er fra 2009, med nye fronter og ny induksjonstopp fra 2025.

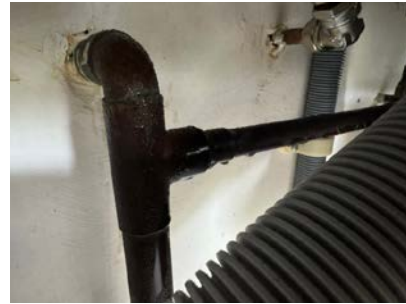
Avvik: Det er påvist synlig kondensvann og dryppmerker fra kaldtvannsrør i kjøkkenbenk. Det er også registrert skade på overflaten, og det er målt høyt fuktnivå i området (34 vektprosent). TG3.

- Det er påvist synlig kondensvann og dryppmerker fra kaldtvannsrør i kjøkkenbenk. Det er også registrert skade på overflaten, og det er målt høyt fuktnivå i området (34 vektprosent). TG3.
- Kobberør med loddede, klemte eller andre type skjøter eldre enn 33 år og har derfor usikker fremtidig funksjon. TG2.

- Det bør isoleres rundt kaldtvannsrørene for å hindre kondensdannelse, og skadet overflate bør utbedres. Tiltak bør iverksettes snarest for å unngå videre skadeutvikling.
- Det anbefales å følge med på tilstanden. Det vil bli behov for utskifting av rørsystemet for å sikre videre funksjon og redusere risiko for skader.

Kostnadsestimat: 20 000 - 100 000
