Dues vei 38

STAVANGER

2-roms leilighet på Eiganes i 8 etasje på hjørnet med unik utsikt

Tilstandsrapport

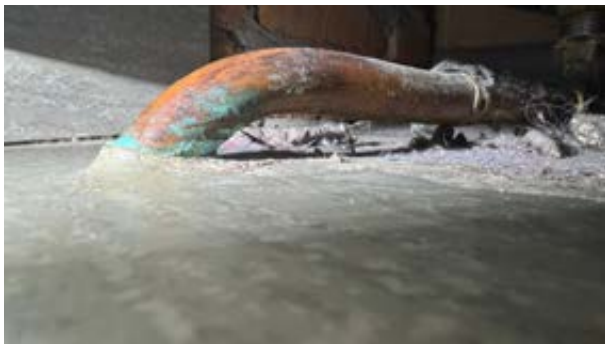
LEILIGHET H0803 > BAD

- Det er mulighet for at det kan forekomme vannlekkasje på våtrommet hvor vann ikke vil gå til sluk.
- Det er påvist andre avvik:

Gulvbelegget tilfredstiller ikke dagens krav til våtrom. Oppgradering og modernisering av badet anses nødvendig.

Avløp fra badekar går direkte gjennom gulv. Gulvgjennomføringen er ikke vanntett.

Kostnadsestimat: 100 000 - 200 000

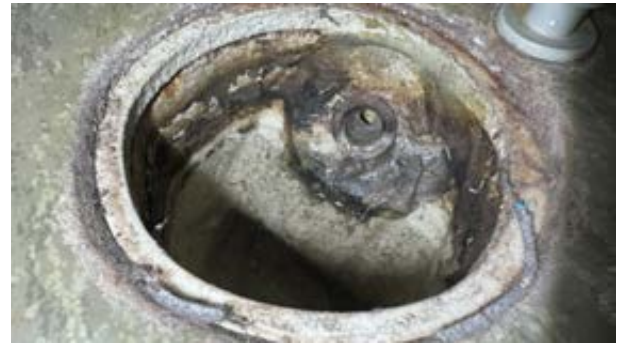
LEILIGHET H0803 > BAD

- Eldre sluk av støpejern er ofte utsatt for rust som kan medføre lekkasjer. Eventuelle lekkasjer kan medføre fuktskader på tilliggende konstruksjoner.

Stakeplugg er ikke gass/lufttett.

Overgangen mellom sluk og gulvbelegg bør utbedres slik at den blir vanntett, og pluggen til avløpet må sikres slik at den er lufttett. I praksis er det mest naturlige å renovere badet inkludert utskifting av sluk.

Kostnadsestimat: 100 000 - 200 000

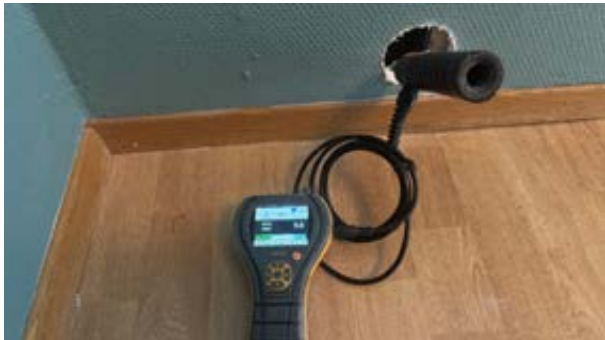
Piggelektroder er ført til i kontakt med gipsplate mot våtsone. Ingen indikasjoner på avvik. Heller ingen visuelle observasjoner i form av vannskjolder.

Måleresultatet viser 9,8 vekt% og grønt på instrumentet. 8 vekt% er laveste verdi instrumentet kan måle. Det vil si hulrom og bunnsvill er helt tørr.

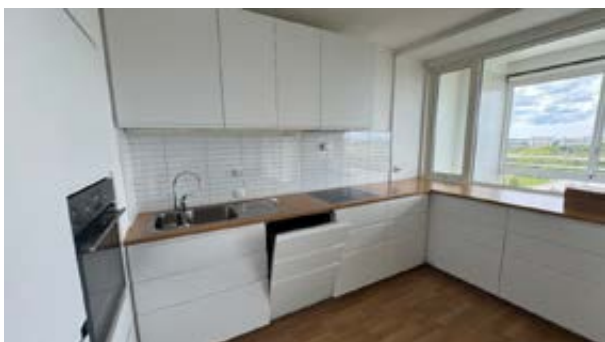
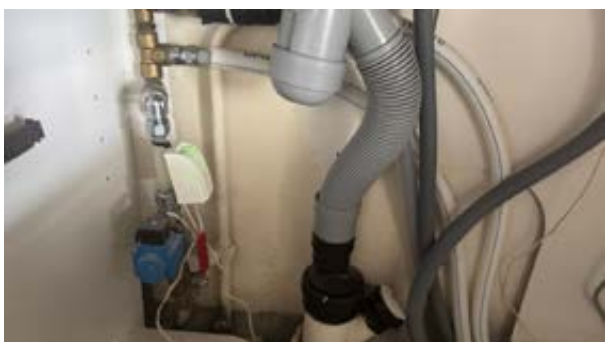
LEILIGHET H0803 > KJØKKEN

Vannlås i benk er funnet i orden. Fuktsøk med fuktindikator foran vask, oppvaskmaskin og plassering for kjøleskap uten negative utslag.

Komfyrvakt og lekkasjevarsler er montert jf. forskriftskrav.

Lekkasjesikring og hovedstoppekran.
