# Årøyvegen 9

LEILIGHET · TILSTANDSRAPPORT MED VERDITAKST

6240 ØRSKOG

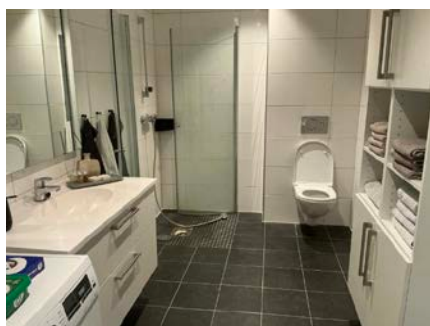
Oversikt bad

Badet er fra 2014, utført gjennom utbygger, men det foreligger ikke fremlagt dokumentasjon for prosjektering og utførelse.

Rommet er utført med flislagt gulv og vegger, gulvvarme, malte innvendige tak med innfelt spottbelysning. Badet har dusjhjørne med glassdører, vegghengt toalett og innredning med servant samt opplegg for vaskemaskin.

Det er målt et lokalt fall på ca 16-20 mm fra sluk og ca. 80 cm ut fra sluket. Videre er det registrert fall mot sluk i to retninger på øvrige deler av gulvet. En slik stikkprøvekontroll vil ikke nødvendigvis avdekke mindre avvik eller lokale områder med motfall.

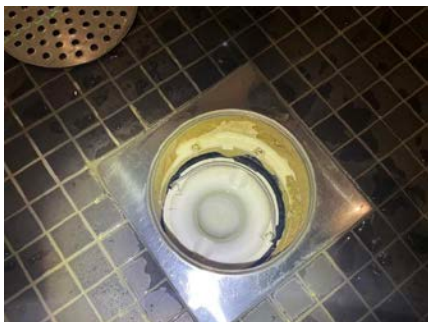
Sluk bad

Det er smøremembran og plastsluk fra byggeår, membranen/tettesjiktet er nå ca 12 år.

Vurdert utifra alder og observasjoner i sluk

- Manglende dokumentasjon på utførelse av våtrommets tettesjikt øker usikkerheten rundt om membran/tettesjikt og detaljløsninger er fagmessig utført, og gir dermed forhøyet risiko for skjulte fuktskader.

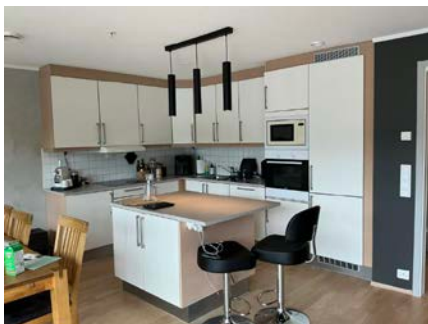
Oversikt kjøkken

Kjøkkeninnredning er fra byggeår, den har hvite glatte fronter, laminat benkeplate og fliser på vegg over kjøkkenbenk. Den har integrerte hvitevarer, induksjonstopp, micro, stekeovn, oppvaskmaskin og kjøl/frysenskap. Det er montert ventilator med avtrekk. Komfyrvakt er montert. Det er parkett på gulvet.

- Fuktføler med vannstoppventil er ikke montert på anlegg fra og med TEK10.

- Monter fuktføler med vannstoppventil i samsvar med TEK10 og leverandørens anvisninger, utført av fagkyndig.
- Inntil tiltak er utført, er det forhøyet risiko for uoppdaget lekkasje og vannskader med påfølgende følgeskader og kostnader.

- Manglende funksjon kan innebære avvik fra gjeldende forskriftskrav (TEK10) og bør lukkes og dokumenteres.
