# Olavskleivå 22

STAVANGER

# gnr. 56, bnr. 1412, snr. 3

Befaringsdato: 24.02.2026

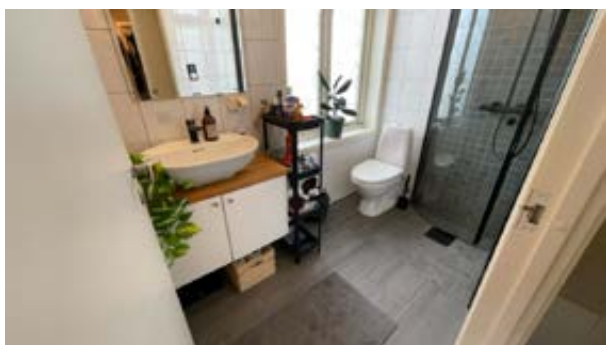
### 2. ETASJE > BAD

## TG 1 Overflater vegger og himling

Veggene har fliser. Taket er malt.

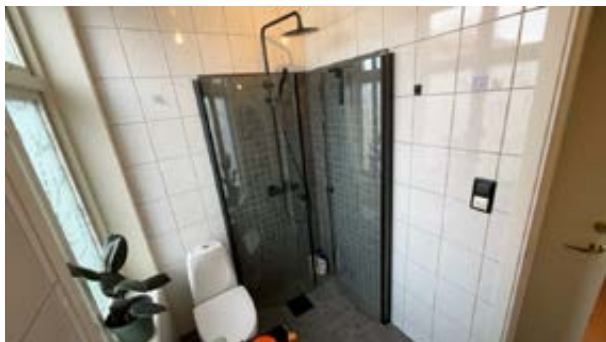
### 2. ETASJE > BAD

## TG 2 Overflater Gulv

- Det er påvist at høydeforskjell fra topp slukrist til gulv/synlig topp membran ved dørterskel er mindre enn 25 mm.
- Det er påvist at noen fliser har bom (hulrom under).
- Det er påvist avvik i fallforhold til sluk i forhold til krav i forskrift på byggetidspunktet.

Eier opplyser at det er lagt to lag fliser, hvor nye fliser er lagt på gamle i 2023. Dette kan medføre økt risiko for dårlig vedheft og ytterligere bom, samt utfordringer med tetthet og varmekabler.

- Selv om bom eller hull i gulv ikke alltid er et umiddelbart problem, bør det overvåkes nøye før eventuell utvikling i sprekker i flisfuger e.l. oppstår. Dette må en foreta tiltak for, for å begrense utviklingen.
  - Til tross for avviket i fall/høydeforskjell til sluk, vil gulvet fortsatt kunne lede vann mot sluket, men med redusert effektivitet. Dette kan potensielt øke risikoen for vannansamling i enkelte områder av badet.
- Det bør utbedres fallforhold slik at høydeforskjellen fra topp slukrist til gulv ved dørterskel tilfredsstillende gjeldende krav, for å redusere risiko for vannansamling og fuktskader i konstruksjonen.

Bom i fliser bør utbedres for å hindre at fliser løsner eller skades over tid, noe som kan føre til ytterligere skade på gulv og underliggende konstruksjon.

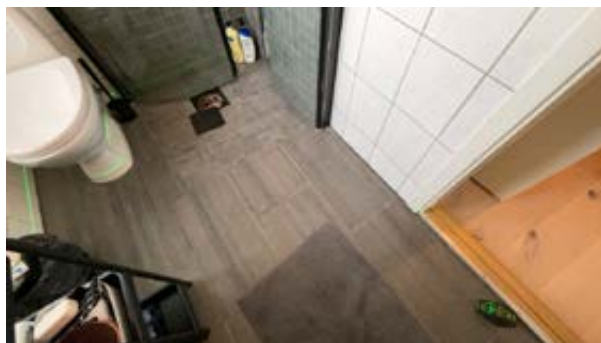
### 2. ETASJE > BAD

## TG 2 Sluk, membran og tettesjikt

- Det er viktig å merke seg at levetiden til en membran varierer basert på kvalitet, installasjon og bruk. Eldre membraner kan bli sprø og sprekke opp, noe som fører til at de mister sin vanntettende funksjon. Dette kan resultere i vannlekkasjer gjennom vegger og gulv og fuktskader.
- Eldre sluk av plast er ofte utsatt for lekkasjer og særlig i overganger. Eventuelle lekkasjer kan medføre fuktskader på tiliggende konstruksjoner.
- Overvåk tilstanden jevnlig. For å få tilstandsgrad 0 eller 1 må slukløsningen skiftes ut og sannsynligvis må også membransjiktet skiftes/utbedres. Det er imidlertid vanskelig å si noe om tidspunktet for når dette er nødvendig.

Konsekvensen av manglende dokumentasjon og alder på sluk og membran er økt risiko for lekkasjer og fuktskader i konstruksjonen, noe som kan føre til omfattende reparasjonsbehov.

Dersom dokumentasjon ikke kan fremskaffes, anbefales det å gjennomføre nærmere undersøkelser for å avklare tilstanden.

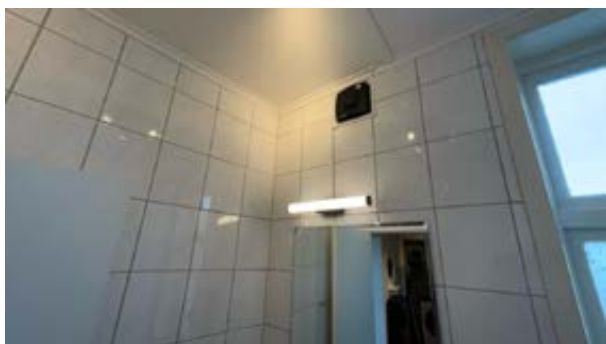
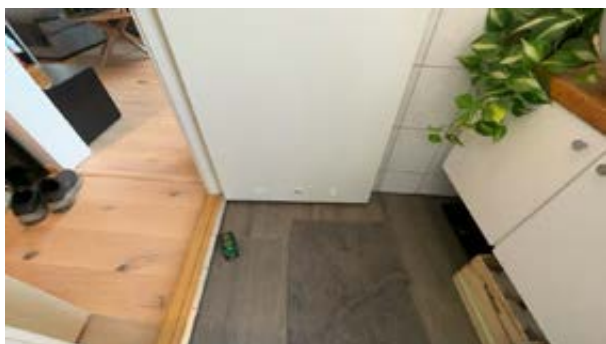
## 2. ETASJE > BAD

### TG 0 Tilliggende konstruksjoner våtrom

Hulltaking er foretatt uten å påvise unormale forhold. Hulltaking er foretatt ved/i Felles gang mot bad.
