# Vestrikroken 34

HUNDVÅG

## 6. Hovedrapport

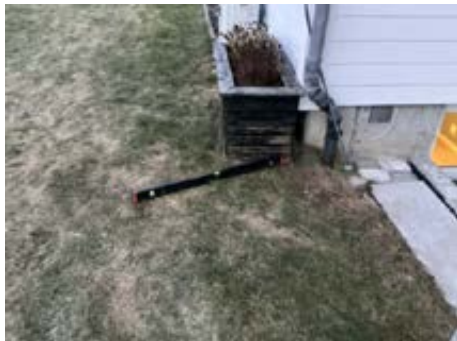
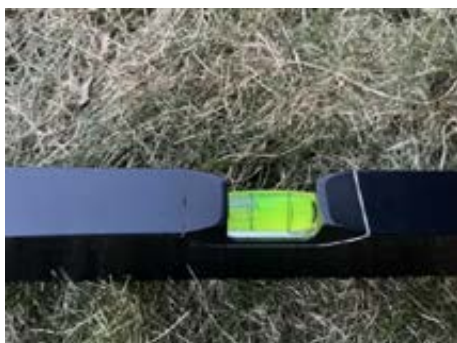
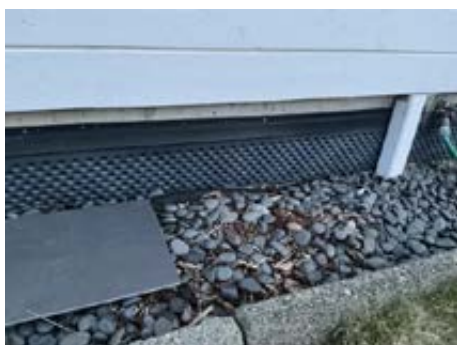
### 6.1 Drenering

Grunnmurs-plast er synlig over bakke på del av grunnmur. Topp-list er montert.

Drenering ved inngang er fra byggeår og vurderes til TG 2. Hull-taking i nedre del av vegg i medie-rom/soverom avdekket fukt-verdier over faregrense for utvikling av sopp/råteskader.

TG 3 på grunn av Inspeksjonen avdekket at terrenget stedvis heller inn mot boligen. Dette kan føre til økt belastning på den utvendige dreneringen og risiko for fuktgjennomtrengning i grunnmuren.

Utbedre terreng-fall rundt boligen for å lede vann bort fra grunnmuren. Undersøke og utbedre fuktproblemer i medie-rom/soverom. Vurder å koble nedløpsrør til et dreneringssystem eller lede vannet til egnede fordrøyningsområder.

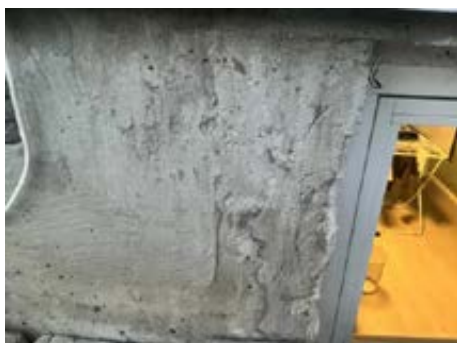
## 6.2 Grunnmur og fundament

TG 2 grunnmur på grunn av sprekker i murte/pussede fasader.

Sprekk i mur bør undersøkes over tid og eventuelt utbedring foretas.

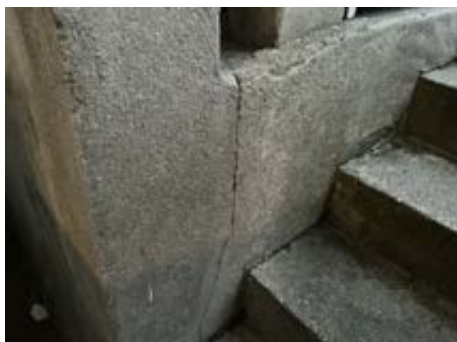
| Bygningsdel | Oppsummert begrunnelse for tilstandsgrad |
|---|---|
| Grunnmur og fundament | TG 2 grunnmur på grunn av sprekker i murte/pussede fasader. |

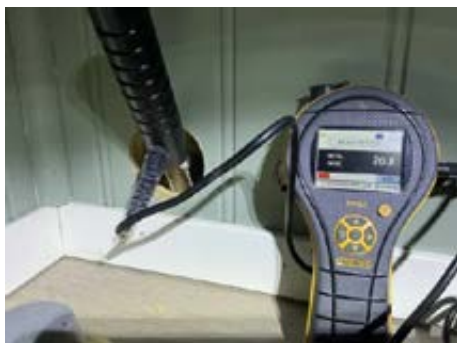
## 6.3 Rom under terreng

Det er foretatt hull-taking i nedre del av vegg i medie-rom og fukt-målingen viser verdier over faregrensen for utvikling av sopp og råteskader TG 3. Rommet ventileres kun med spalte-ventiler i vinduet, noe som kan være utilstrekkelig for å håndtere fuktproblemene.

Byggtekniske utfordringer. Fukt-innhold i trevirke. Direktoratet for byggkvalitet anbefaler at fukt-innholdet i trevirke bør være under 15 vektprosent før innbygging i konstruksjoner med lav uttørkings-evne, som for eksempel konstruksjoner mot terreng. For å unngå soppangrep generelt, bør fukt-innholdet være under 20 vektprosent. På forede vegger mot terreng har en feilaktig byggemåte med bruk av plastfolie som damp-sperre. Dette øker risikoen for at fukt magasineres inne i konstruksjonen, noe som kan føre til skader over tid.

Fjerne plastfolie og utbedre veggkonstruksjonen mot terreng for å tillate uttørring. Det påviste fukt-nivå gir grunn til å overvåke konstruksjonen for å se utvikling over tid, og eventuelt foreta tiltak for å unngå fuktskader. Det tas forbehold om skjulte feil og mangler. Prisoverslag er sjablongmessig og kunn for fjerning av kledning mot yttervegger og gjenoppbygging.

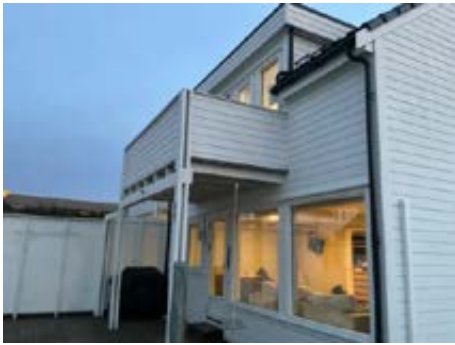
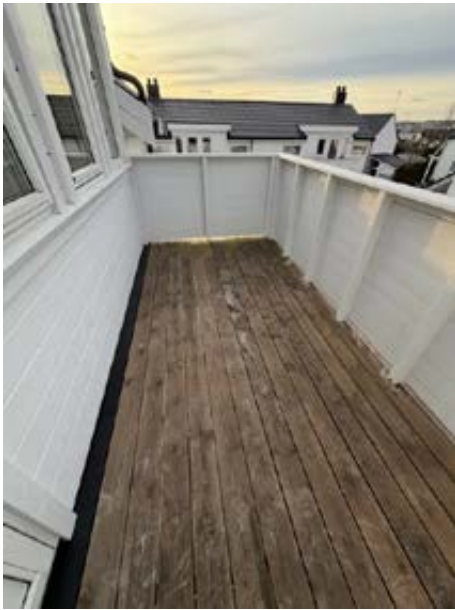
## 6.5 Balkong, terrasse, platting: 2 etasje

| Balkong bygget i trekonstruksjoner med adkomst fra soverom 2 etasje. | |

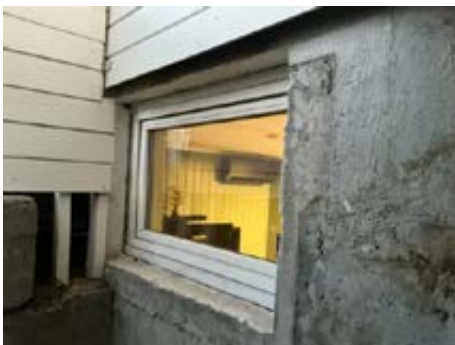
## 6.6 Vinduer og dører

Vindu i kjeller er ikke fagmessig pusset inn. Ved dårlig vær kan det være risiko for lekkasje. .

TG 2 på grunn av vindu i kjeller er ikke fagmessig pusset inn. Skade på karm/pakning på terrasse-dør 1 etasje. Noe svelling i karm på vindu i soverom. Noen vindu og dører tar bort karm og bør justeres.

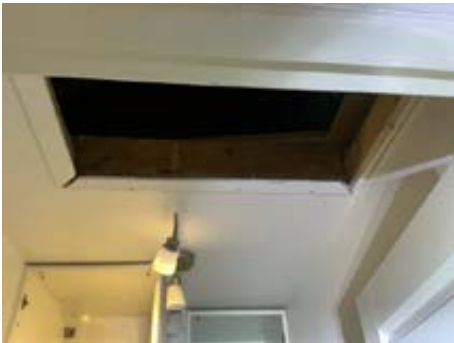
## 6.9 Takkonstruksjon og loft

Kaldt loft er besiktigelse gjennom luke i tak med gardintrapp.

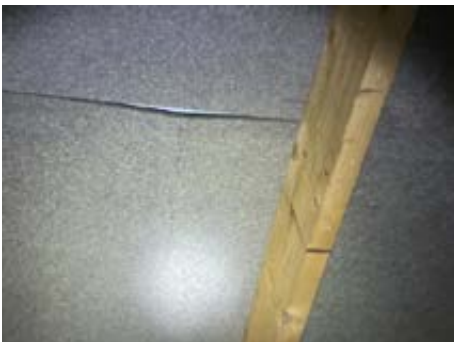
Mindre nedbøyd/glipe i vindtett plate.

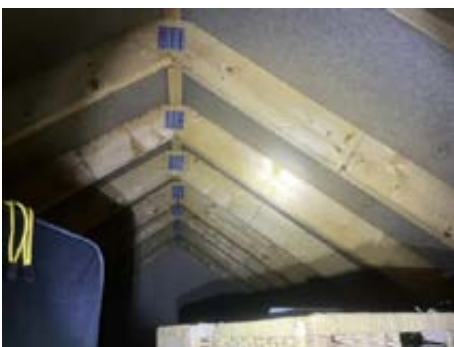
Takkonstruksjon med preste sperr.

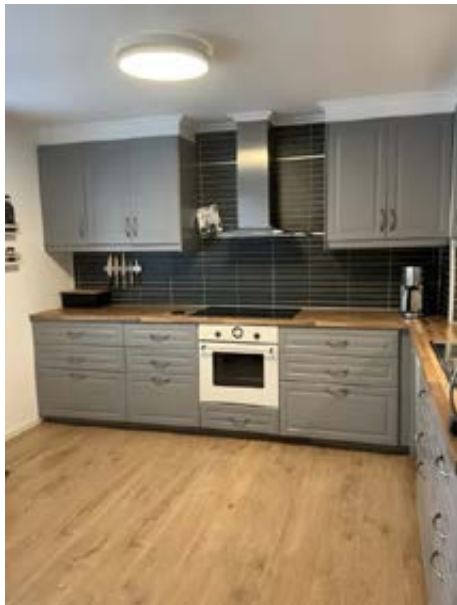
## 6.12 Kjøkken

Skade på benkeplate, fukt-skade/svelling på skap under kjøleskap TG 2. Kjøkken fremstår ellers med normal slitasje. Fronter er overmalt.

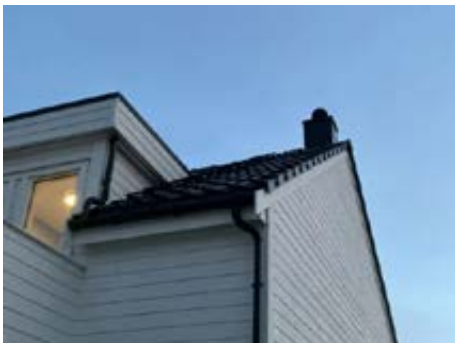
## 6.13 Lovlighet / HMS

Stig-trinn på tak til pipe er montert.

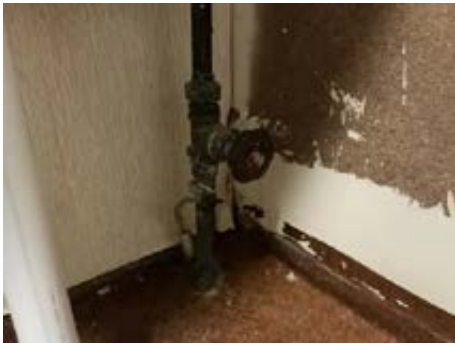
## 6.15 Vannledninger

| Oppsummering av vannledninger | TG-2 |
|---|---|
| <p>Vannrør er fra byggeåret, og har nådd en alder hvor det vil være økt risiko for lekkasjer. Vannrør er skjult i konstruksjon og eventuell isolasjon på rør er ikke tilgjengelig for kontroll. Det registreres normalt vanntrykk og god avrenning fra vannkran. Det gjøres oppmerksom på at vanntrykk og avrenning kun er visuelt undersøkt og ikke trykk-testet. Hovedstoppekran er plassert i vaskerom. Hovedstoppekran fungerer som tiltenkt. Forventet levetid armaturer 15 - 25 år. Forventet levetid plast og kobberrør 25 - 75 år. Forventet levetid plast-sluk 25 - 75 år.</p> | |

| Oppsummering av vannledninger | TG-2 |
|---|---|
| På generelt grunnlag anbefales det å etablere/montere automatisk stoppe-ventil på vannledninger. | |

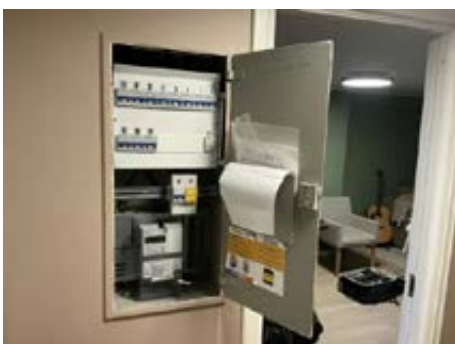
## 6.16 Elektrisk

Sikringsskap står i bi-inngang i kjeller.

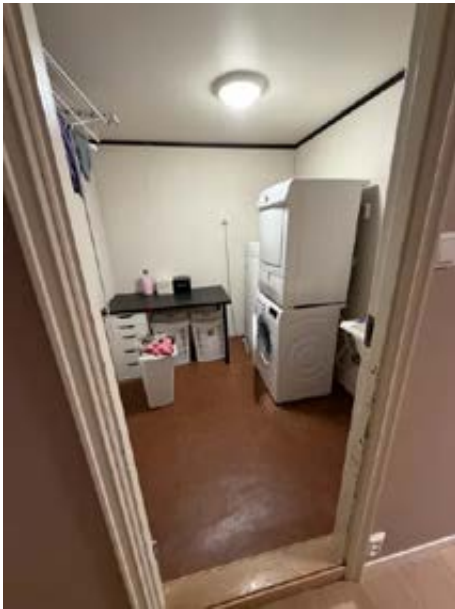
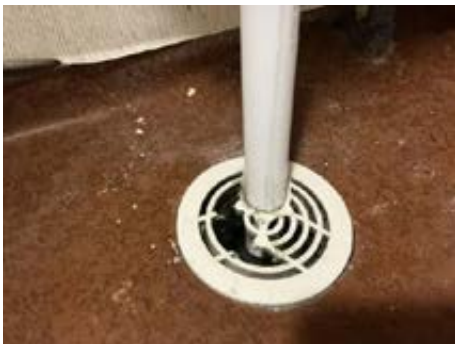
## 6.20 Våtrom: Vaskerom

Overflater fremstår som slitt TG 2. Vaskerom har overgått sin forventet brukstid.

Det anbefales regelmessig rengjøring av sluk for å forhindre at vannstand stiger opp til klemring. Vaskerom fungerer med dagens tilstand, men på grunn av påviste forhold bør det brukes med forsiktighet og jevnlig kontroll av overflater anbefales. Det gjøres oppmerksom på vaskerom har overgått sin forventet brukstid. Oppgradering må påregnes for å nå dagens standard. Basert på de oppgitte levetidene, bør man planlegge for utskifting av våtromsbelegg og tapet innen de neste årene. Prisoverslag er sjablongmessig og kunn for belegg på gulv og tapet på vegg.

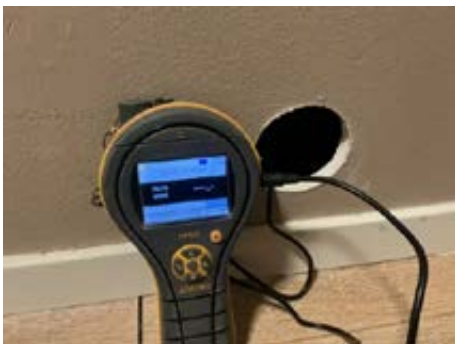
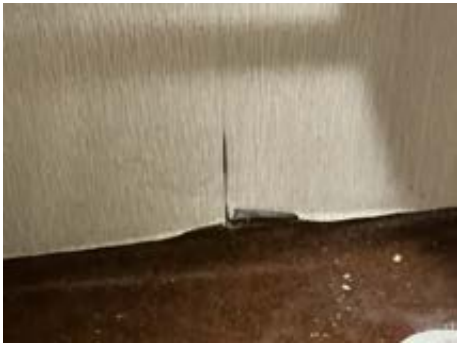
Våtroms-belegg en forventet tid for utskifting på: Kort/middels/lang - 10/20/30 år.

Forventet levetid på våtroms-tapet er 5 - 10 år.

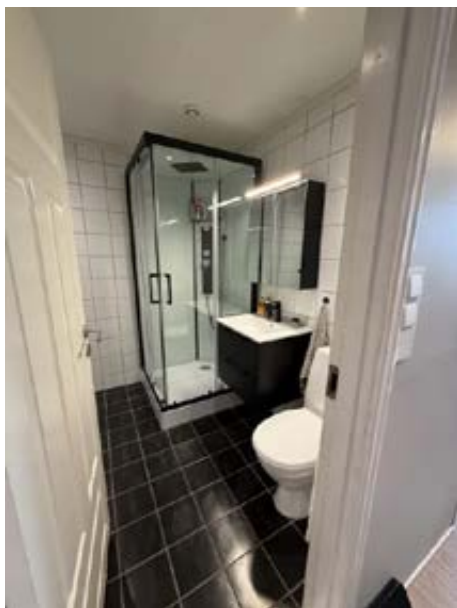
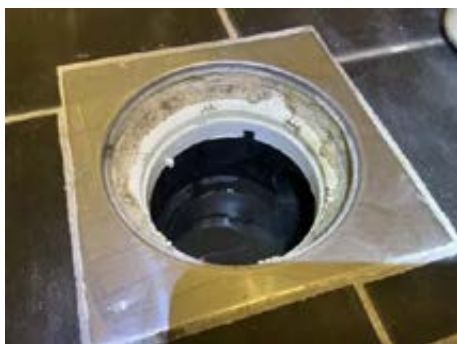
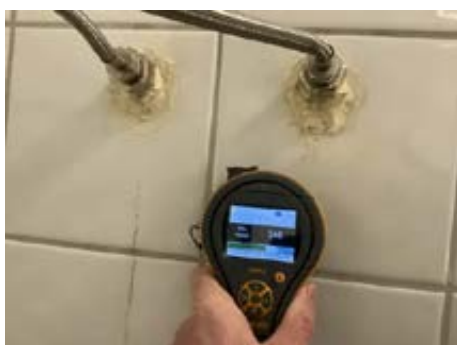
## 6.21 Våtrom: Bad 2 etasje

| Bygningsdel | Oppsummert begrunnelse for tilstandsgrad |
|---|---|
| Våtrom: Bad 2 etasje | TG 3 settes på bakgrunn av det registreres "bom" i flere gulvflis (mangelfull heft mot underlag). Dette kan innebære å fjerne og legge nye fliser, eller i verste fall totalrenovering av gulvet. |
