# Søvikvegen 16

Romslig enebolig | Vaskerom, 2 bad, 2 kjøkken og 6 soverom. Sentral beliggenhet i Søvik sentrum | Potensiell utleiebolig

# Vedlegg

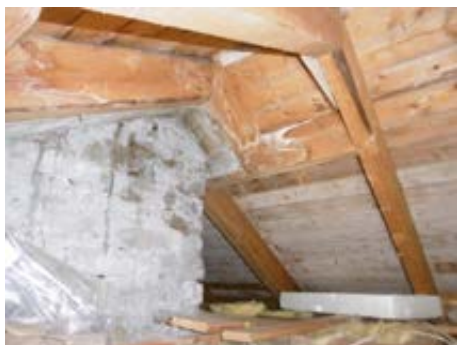
- Det er påvist fuktskjolder/skader i takkonstruksjonen.

Det er trengt noe vann inn rundt pipe og gitt noe salt utslag. Det ble ikke avdekket noe skade i forbindelse med dette, mulig dette er fra før taket ble lagt om.

Salt utslag rundt pipe

**Kostnadsestimat: Ingen umiddelbar kostnad**

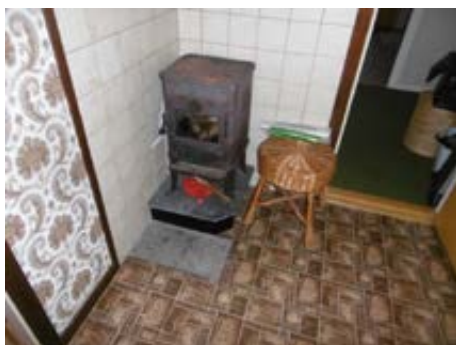
## TG 2 Pipe og ildsted - 2

Boligen har mursteinspipe med vedovn i 2.etg (koksovn)

- Det er påvist sprekker og/eller riss i pipe.

Grunnet alder på pipe bør man følge med på tilstand så det ikke oppstår sprekker i den.

**Kostnadsestimat: Under 10 000**
