# Dampbåtvegen 9

SØNDRE LAND - ODNES

# Tilstandsrapport

## FRITIDSBOLIG

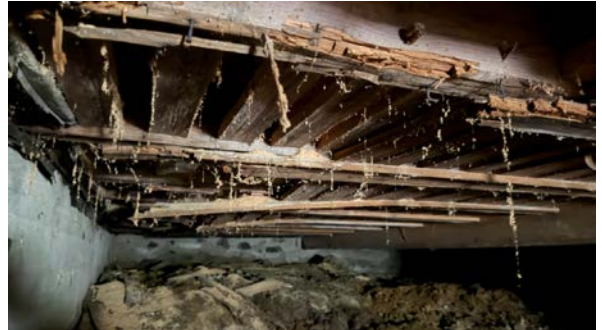
#### Vurdering av avvik:

- Det er registrert symptom på sopp/råte.
- Det er påvist skader på konstruksjoner i krypkjeller som er forårsaket av råte eller sopp.

- Skadet treverk må skiftes.

Kostnadsestimat: 100 000 - 200 000

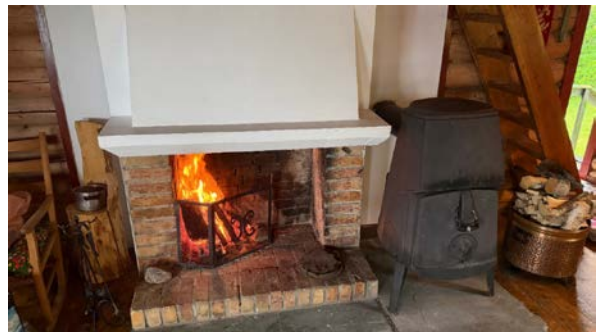
### TG 1 Pipe og ildsted

Boligen har mursteinspipe, vedovn og åpen peis.

Følgende kommentar fra kommune: Forsøkt gjennomført tilsyn og feiing i 2025 og 2026, men ikke lykkes da huseier ikke har besvart henvendelser. Det er heller ikke registrert ildsted. Hvis dette er installert skal type ildsted meldes til brann og feiervesenet. Det foreligger ingen åpne merknader/avviksmeldinger fra feier/branntilsyn.

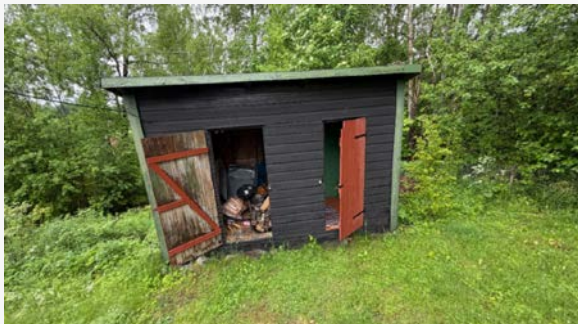
## Uthus

Benyttes som utedo og oppbevaring.
