# Ole Vigs gate 25

MAJORSTUEN

# Tilstandsrapport

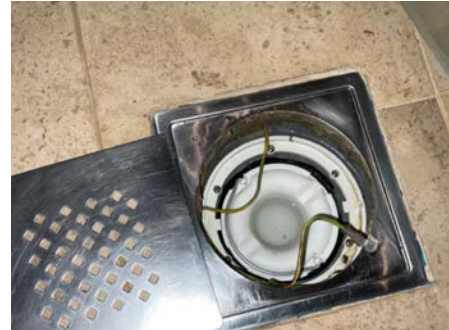
Badet har et sluk i plast fra 2015. Visuell kontroll bekrefter at det er benyttet banemembran, som ligger fastklemt under klemring.

- Det er ikke påvist tilfredsstillende løsning for å synliggjøre lekkasjer fra innebygget sisterner.

Det bør etableres en løsning som gjør det mulig å oppdage eventuelle lekkasjer fra den innebygde sisternen, for eksempel ved å montere en lekkasjespalte eller inspeksjonsluke. Manglende mulighet for å oppdage lekkasjer kan føre til skjulte vannskader og følgeskader i konstruksjonen.

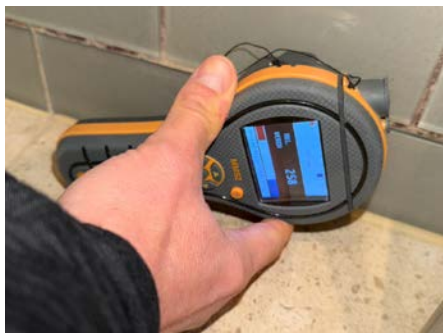
Målingene ga ulike verdier i nedre og øvre del av vegg. Resultatene gir ikke eksakte måleverdier, men indikerer høyere utslag i områder med mulig fukt sammenlignet med tørre referansepunkter. Instrumentet kan påvirkes av metall og andre ledende materialer, samt av fukt i flislim og fuger, for eksempel dersom det nylig er dusjet. Slike søk kan derfor ikke erstatte hulltaking som godkjent undersøkelsesmetode.

Det bør gjennomføres ytterligere undersøkelser for å avklare om det foreligger fuktskader i veggen, da dagens målinger kun gir indikasjoner og ikke sikre resultater. Konsekvensen av å ikke avdekke eventuell fukt kan være skjulte skader i konstruksjonen, som over tid kan føre til sopp, råte og redusert levetid for bygningsdelen.
