# Tenna 44

STRYN

**Innbydende fritidsbolig med solrik terrasse |  
Nydelig utsikt | 5 sov | Ildsted |**

Tilstandsrapport datert 01.07.2026. utført av Kay Are Ville Urkegjørde.

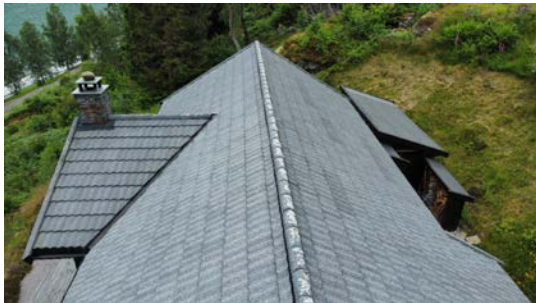
**Beskrivelse**

Taket er dekket med steinbelagte stålplater(Decra/icopal/powerdeck tilsvarende) og har undertaktekking av takpapp. Besiktiget fra taket og med drone.

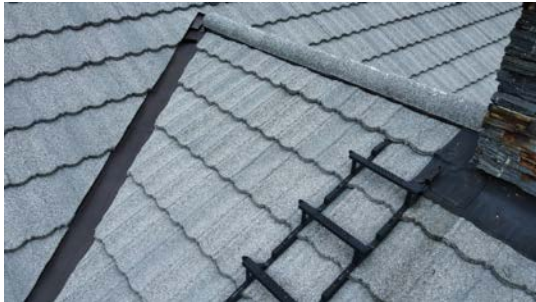
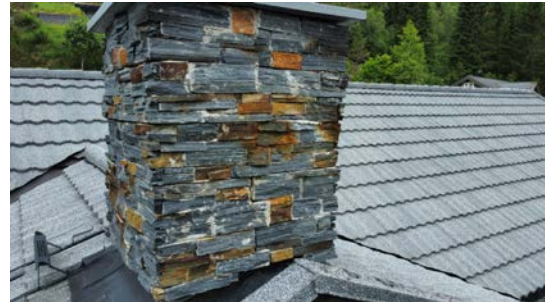
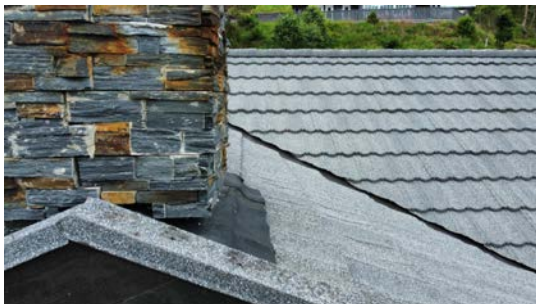
### TG 1 Nedløp, beslag og skorsteiner over tak

Takrenner og nedløp er utført i metall, Grøvik, og vindskier er i treverk.

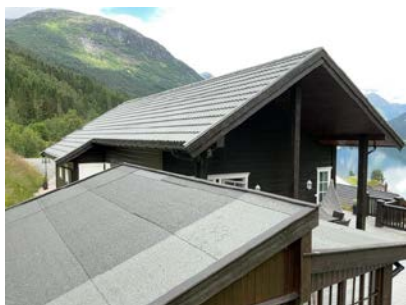
- Begrenset inspeksjonsmulighet gir usikkerhet om tilstanden, og eventuelle skjulte feil eller skader kan ikke utelukkes.

Deler av takkonstruksjon/ loft kan sees fra utvendig bod, men det er begrenset hva man kan se annet enn takfot og ca 2 meter av sperrer/takstoler jamfør bilder. Det er ikke tilgang til knevegger på loftet. Ukjente feil/skader kan forekomme.

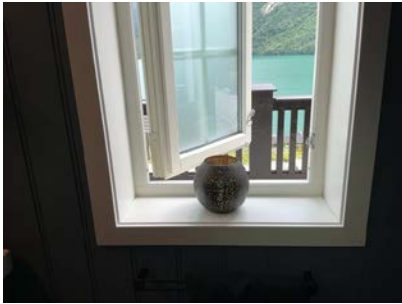
## Vinduer og takvinduer/takluker/overlys

Vinduene er malte og har 2-lags glass.

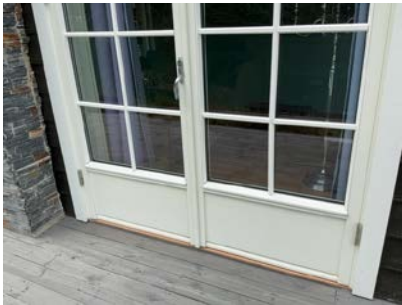
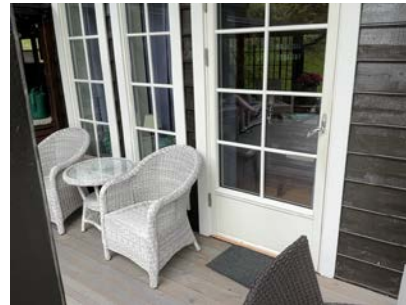
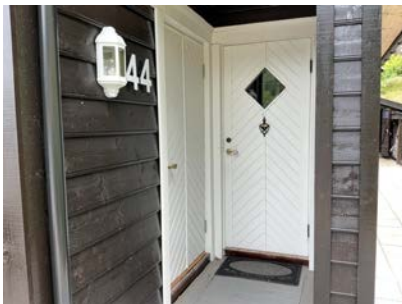
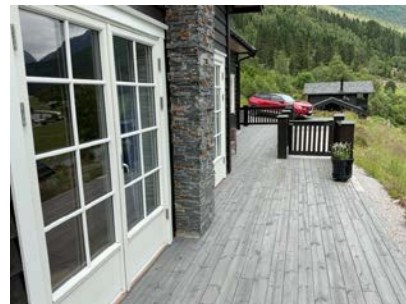
## TG 1 Ytterdører

Det er ytterdør i treverk, balkongdør i treverk og malt balkongdør i tre. Dørene med glass har 2-lags glass.

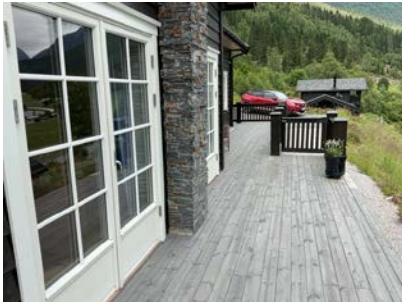
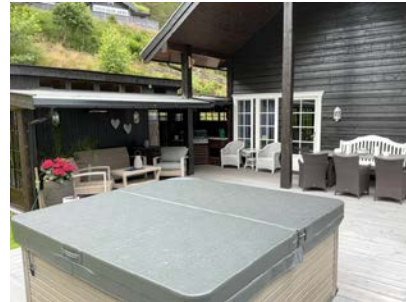
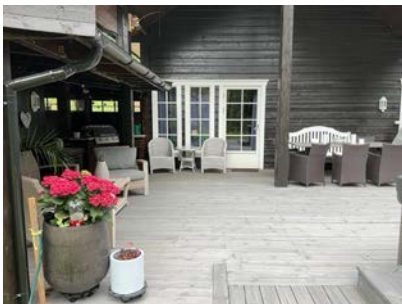
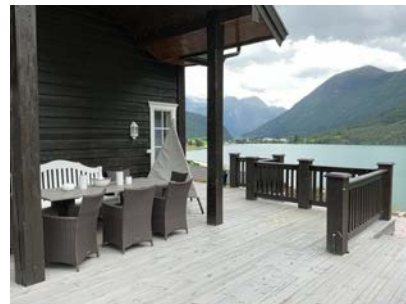
## TG 1 Terrasser og plattinger på terreng

Det er terrasser på terreng understøttet av bjelker eller pilarer, samt platting på terreng som ligger inntil boligen.

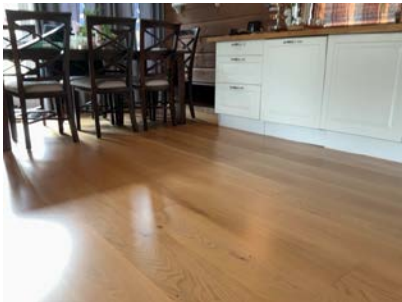
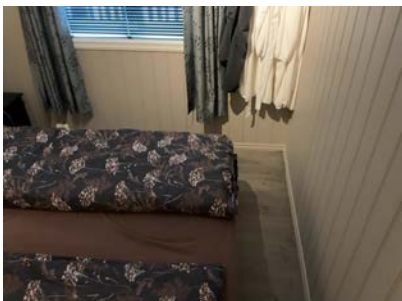
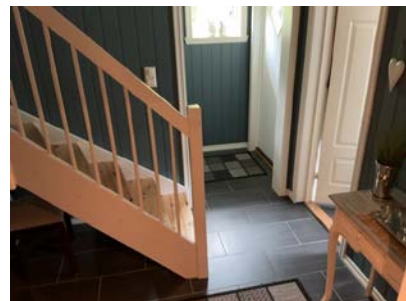
### TG 1 Overflater - gulv

Gulv med parkett, furu og flis.

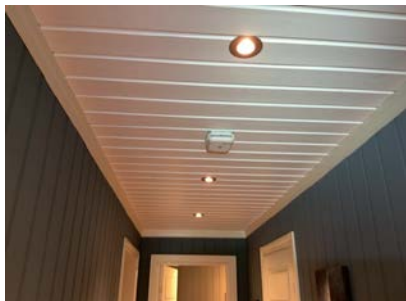
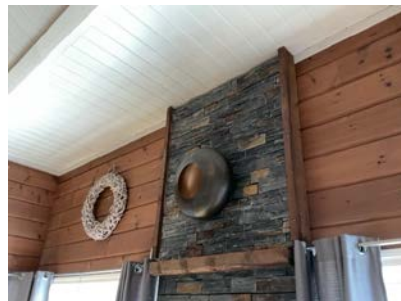
### TG 1 Overflater - vegger og himlinger

Vegger og himlinger er utført med trepanel av forskjellige typer. Perlsefals blant annet på soverom. Og en større type på stue på vegger.

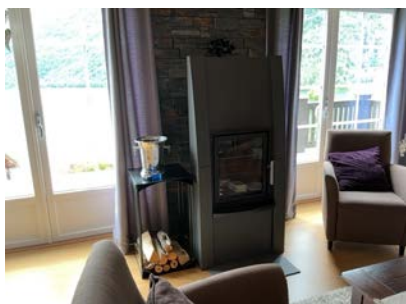
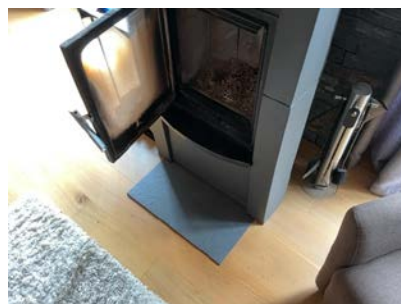
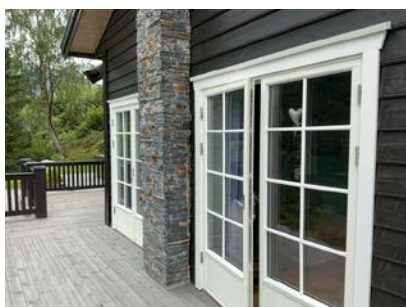
Det er pipe i lettklinkerblokker med utenpåliggende flis/sten.

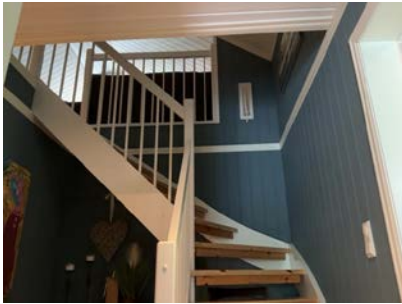
## Innvendige trapper

Det er lakkert tretrapp.

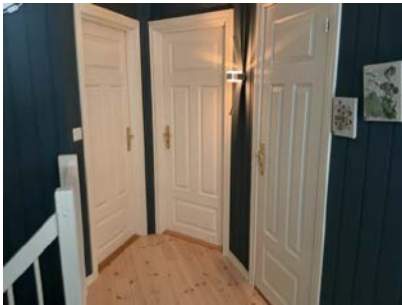
## TG 1 Innvendige dører

Innvendige dører er malte fyllingsdører.

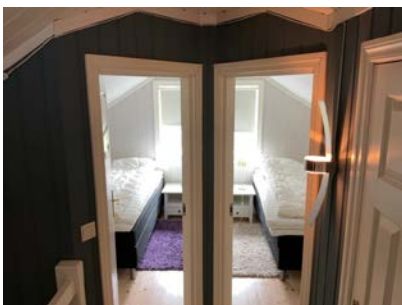
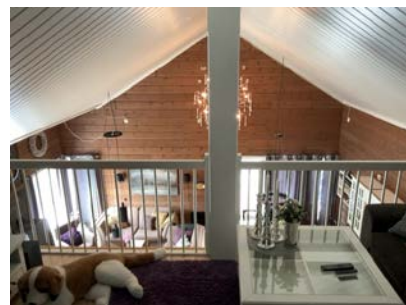
Rekkverk hems er 97 cm høyt.

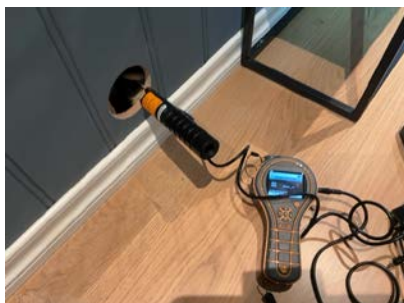
Fuktmåling ved hulltaking er foretatt i gang bak dusjkabinett, uten å påvise unormale forhold. Måleresultatet var under 7, dvs. tørt ved befaring. Måleinstrument er justert til nordisk gran.

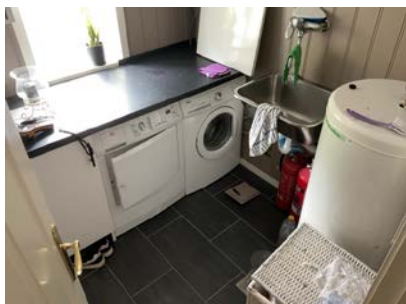
Våtrommet er oppført etter tekniske forskrifter i perioden 1997–2010. Det foreligger ingen dokumentasjon. På utleverte tegninger fra eier er rommet merket som "bod". Men det er sluk på rommet, og fliser på gulv.

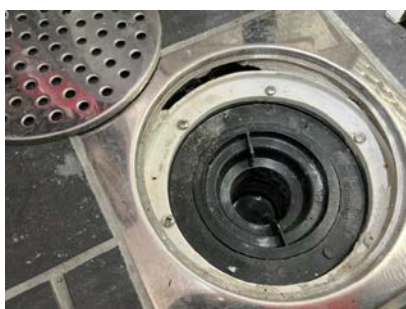
Godkjent stakepunkt gjennom sluk.

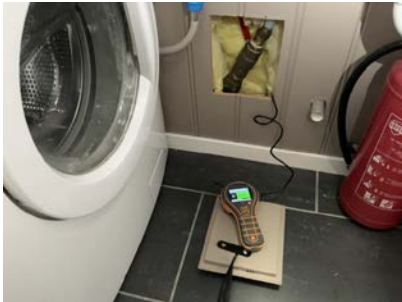
Fuktmåling ved hulltaking er foretatt inne på vaskerom i hull/rom for stoppekran i vegg, uten å påvise unormale forhold. Måleresultat: 7. dvs. tørt ved befarng.

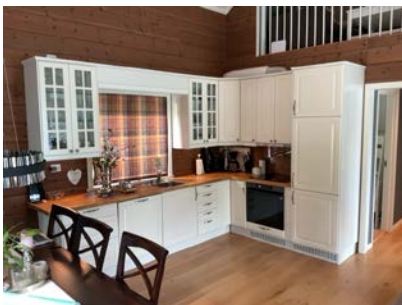
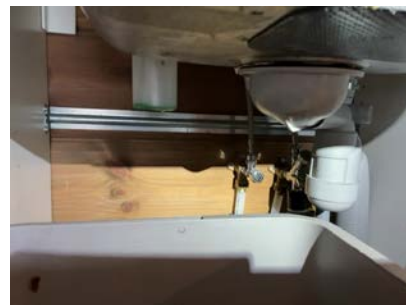
Kjøkkenet har kjøkkeninnredning med profilerte fronter og benkeplate i heltre. Hvitevarer og annet utstyr omfatter kjøøl/fryseskap, oppvaskmaskin, platetopp og stekeovn.

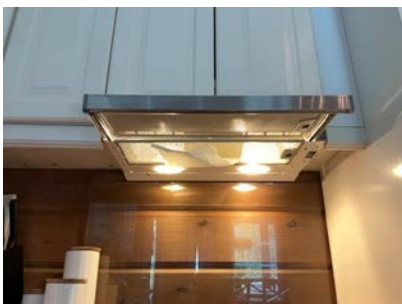
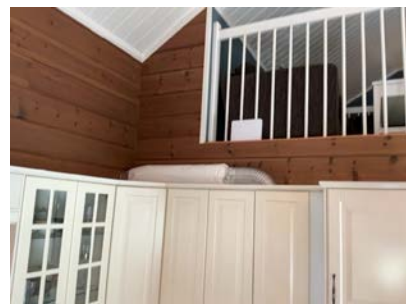
#### TG 1 Avtrekk

Kjøkkenet har kjøkkenventilator med avtrekk ut.

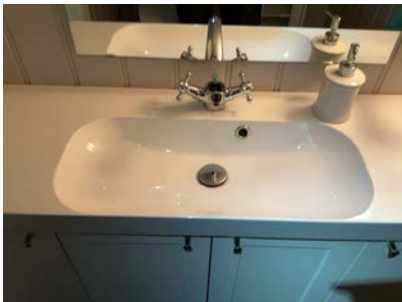
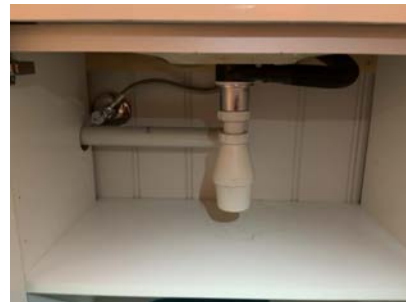
Det er toalett og innredning med nedfelt vask.

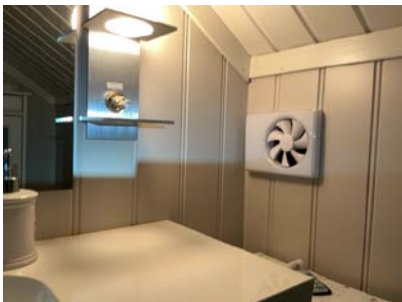
## ETASJE > TOALETTRUM

Det er avtrekksvifte montert på knevegg ved innredning.

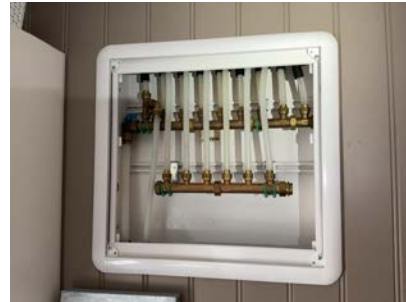
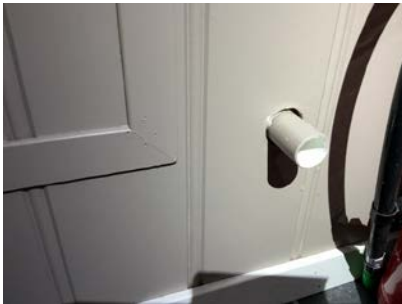
Innvendige vannledninger er utført i plast (rør-i-rør) og er besikket i rørskap.

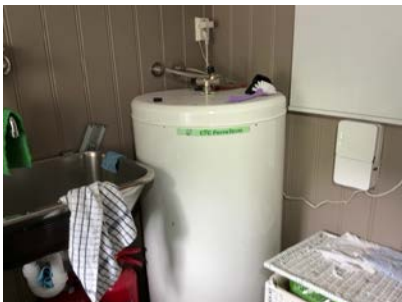
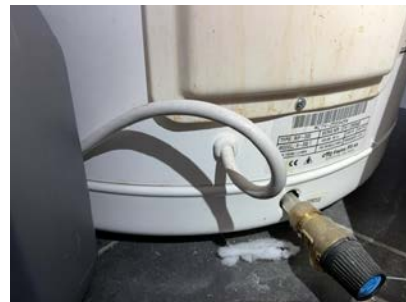
- Det anbefales å få kontrollert og utbedret el-tilkoblingen av autorisert fagperson i henhold til gjeldende forskriftskrav.

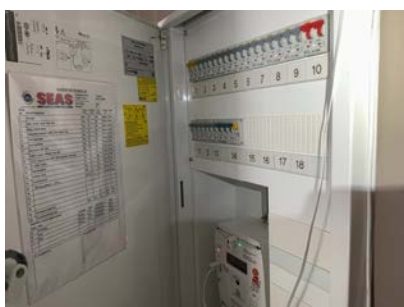
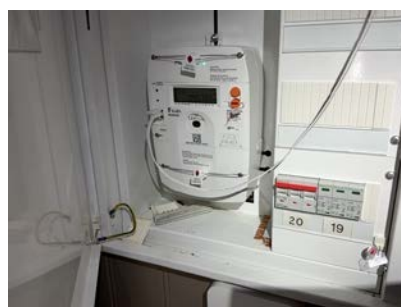
Sist el-tilsyn utført 09.10.2015, ingen feil eller mangler. Det elektriske anlegget er montert etter 1. januar 1999, og er oppgitt med byggeår 2010.
