# Krikane 20B

Halvpart av vertikaldelt tomannsbolig med fantastisk utsikt mot fjord og fjell, egen hage, carport og parkeringsplass

# Tilstandsrapport

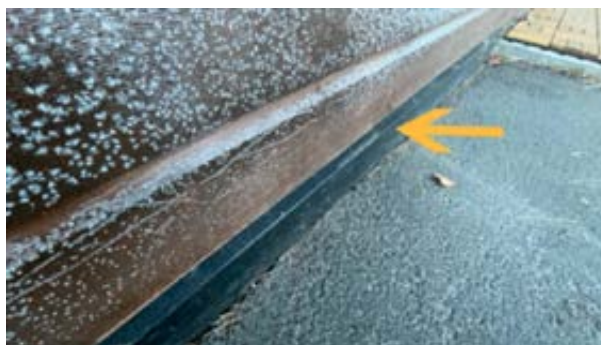
- Det bør foretas tiltak for å bedre lufting av kledningen.
- Uten tilstrekkelig lufting bak bordkledningen kan fuktighet som trenger inn bak bordene eller gjennom veggen innenfra ikke tørke opp. Dette skaper ideelle forhold for råtesopp og muggvekst.

Det er et beslag som tetter for luftingen på oppsiden av boligen.

- Det bør etableres tilstrekkelig lufting i nedre kant av kledningen, spesielt der beslag hindrer luftgjennomstrømning.
- Manglende lufting kan føre til oppfukting og råteskader i kledning og underliggende konstruksjoner over tid.

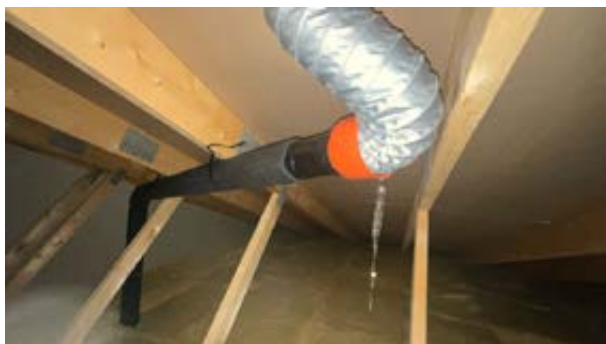
- Det er påvist fuktskjolder/skader i takkonstruksjonen.

- På loftet er det observert en istapp fra ett lufterør som går opp gjennom taket. På isolasjonen under er det et synlig fuktskjold. Dette indikerer kondensering som mulig årsak siden det har vært en periode med kulde, men det kan ikke utelukkes at det foreligger utettheter.

Istapp fra lufterør.

- Det bør gjennomføres nærmere undersøkelser for å avklare årsaken til fuktskjoldet og istappen, samt om det foreligger utettheter eller utilstrekkelig isolasjon/ventilasjon.
- Utbedring bør utføres for å hindre videre fuktskader, da kondens og fukt kan føre til råte, soppdannelse og redusert levetid på takkonstruksjonen, evt skader videre ned i konstruksjonen.

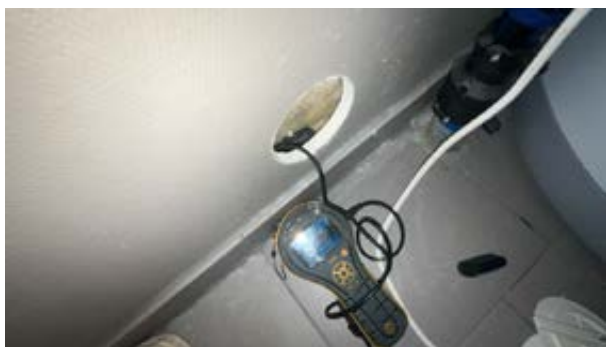
Det er foretatt hullboring fra vaskerommet, utenfor våtsonen, og det ble målt 11 vektprosent fuktighet i trevirke. Vektprosent blir gradert slik:

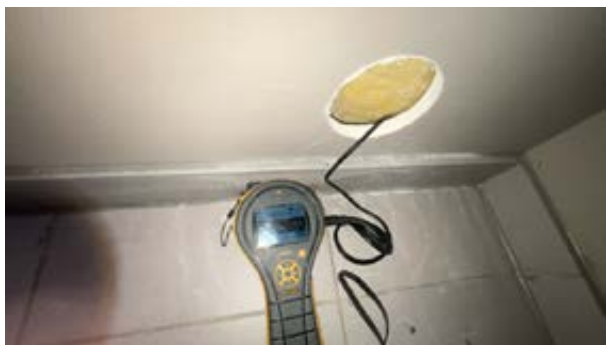
Det er foretatt én fuktmåling i tilstøtende rom, nærmest mulig dusjonen/ våtsonen. Hullboringen er utført fra vaskerommet, utenfor våtsonen på vaskerommet, bak dusjonen/ våtsonen. Det ble målt 8,5 vektprosent fuktighet i trevirke. Vektprosent blir gradert slik:

Fuktmåling mot bad.

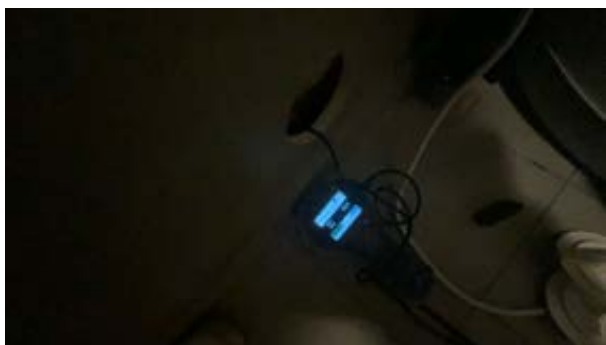
Det er foretatt én fuktmåling i tilstøtende rom, nærmest mulig dusjsonen/ våtsonen. Våtsonen til vaskerommet ligger mot yttervegg og det er derfor ikke tilkomst å hullbore i dette område. Det er foretatt to målinger på vaskerom, men utenfor våtsonene. Disse hullboringene var mot terrenget/ "rom under terreng" og mot badet. Det er benyttet disse to målingene som måling tilligende vaskerom. Det ble målt hhv. bad og rom under terreng ble det målt 8 og 11 vektprosent fuktighet i trevirke. Vektprosent blir gradert slik:

Fuktmåling vaskerom.

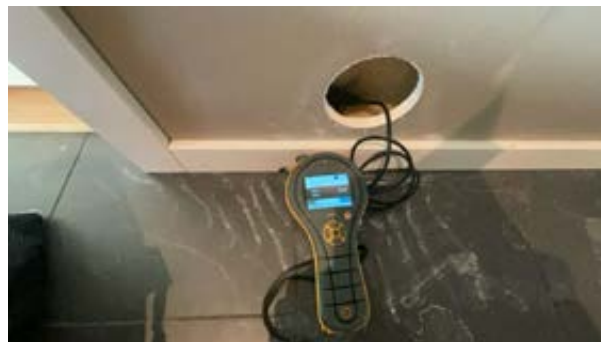
Det er foretatt én fuktmåling i tilstøtende rom, nærmest mulig dusjsonen/ våtsonen. Våtsonen ligger mot naboseksjon og hullboringen er utført fra gangen. Dette er ikke best egnet plassering, men den nærmeste tilgjengelige. Det ble målt 8 vektprosent fuktighet i trevirke. Vektprosent blir gradert slik:

Fuktmåling bad.
