# Fosnagata 1

KRISTIANSUND N

**Moderne 4-romsleilighet fra 2015 | 3 soverom |  
Sentral beliggenhet ved havna i Kristiansund |  
Felles takterrasse**

# Tilstandsrapport

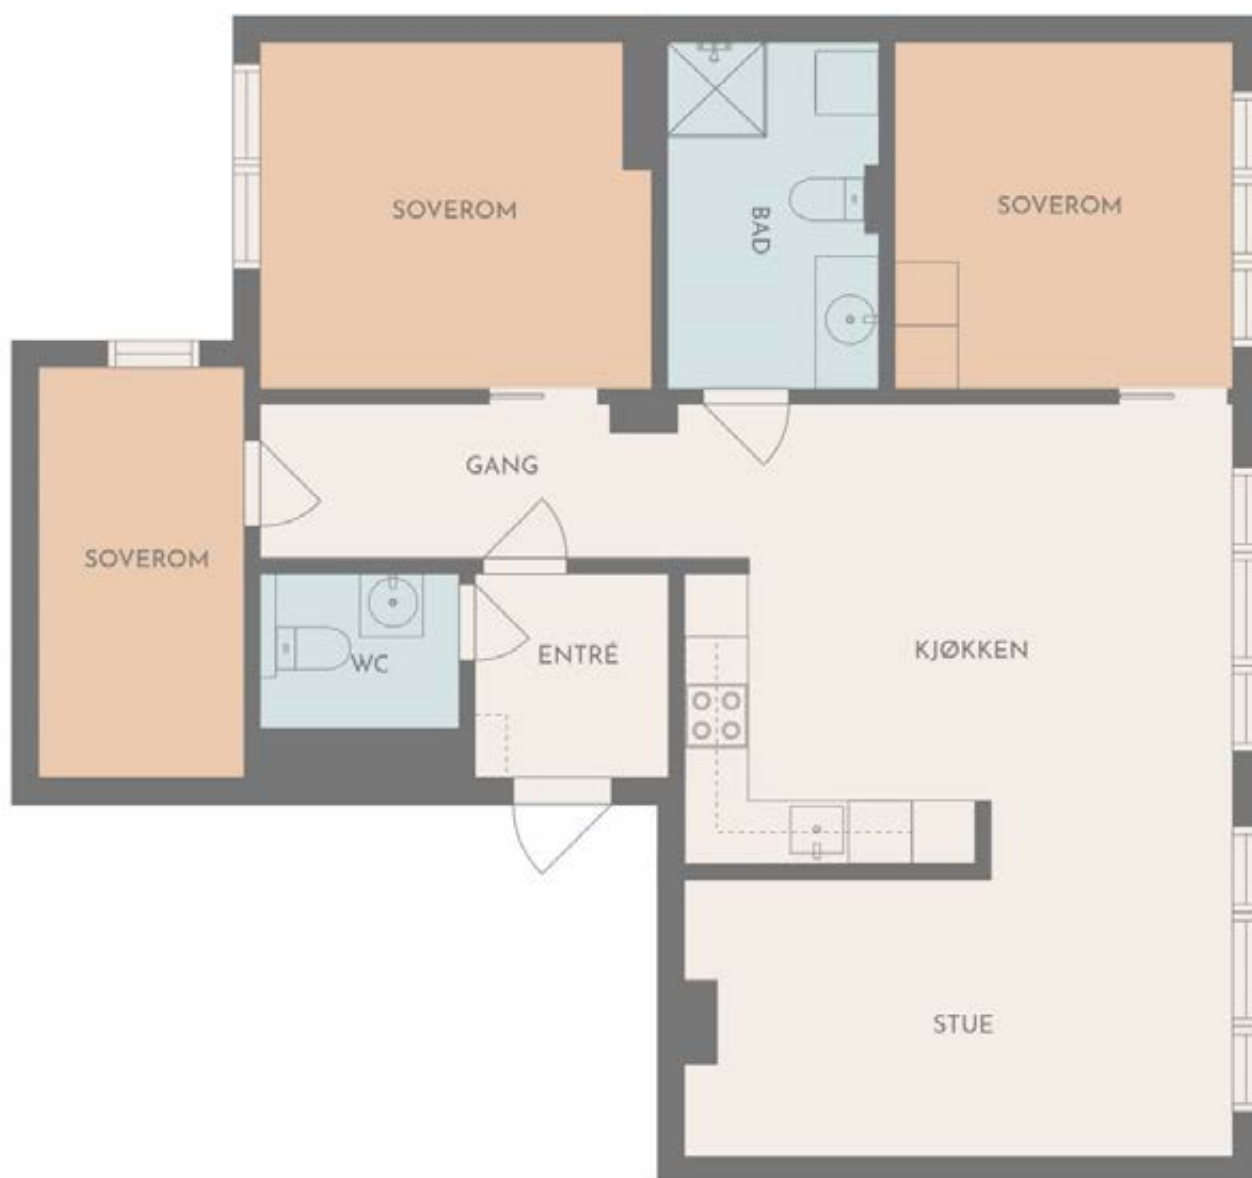
# Plantegning

PLANTEGNINGENE ER IKKE MÅLBARE OG NOE AVVIK KAN FOREKOMME.

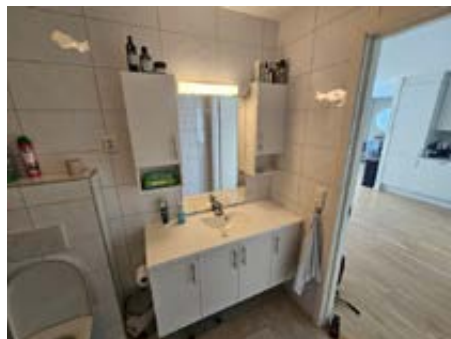
### ETASJE 2. > BAD

Våtrommet er oppført når teknisk forskrift fra perioden 2017 var gyldig. Det er ikke fremlagt dokumentasjon for arbeid utført på våtrommet. Gulvet er belagt med flis med elektriske varmekabler. Veggene er kledd med flis og malte plater. Det innvendige taket er av malte gips plater. Badet har en lys baderomsinnredning av skap i glatte/slette fronter. Den heldekkende servantplaten har ett armatur. Over er det hengt et speil med belysning.  
-Veggmontert dusj med glassvegger  
-Veggmontert toalett  
- Mekanisk vifte

**Årstall:** 2015 **Kilde:** Tidligere salgsoppgaver

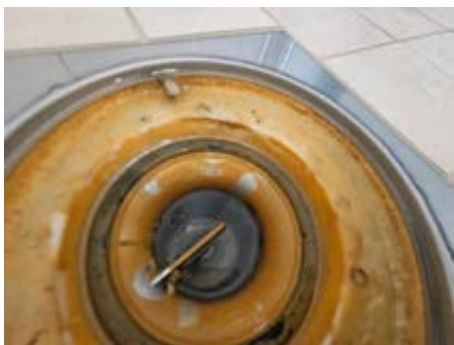
## ETASJE 2. > BAD

Badet er utført med en sluk av plast. Synlig smøre membran klemt ned i slukring.

Årstall: 2015 Kilde: Tidligere salgsoppgaver

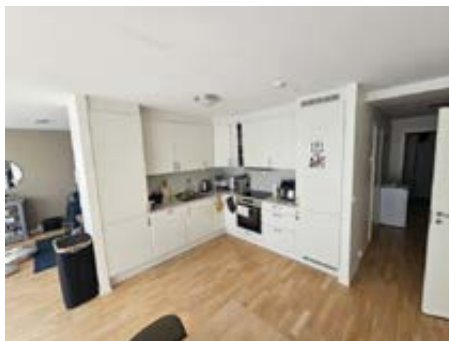
## ETASJE 2. > STUE/KJØKKEN

Det er en hvit kjøkken- innredning som går over to vegger. Innredningen er av skap og skuffer i glatte fronter. Benkeplaten er av laminat med en nedfelt steketopp og dobbeltvask. Kjøkkenet er utstyrt med integrert frys/kjøleskap, oppvaskmaskin og stekeovn.

Årstall: 2015 Kilde: Tidligere salgsoppgaver

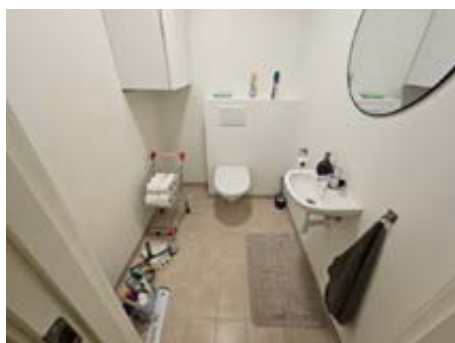
Gulvet er belagt med flis. Veggene er kledd med malte plater. Det innvendige taket er lagt med malte plater.  
Rommet er utstyrt med en vegghengt vask, over er det hengt et speil med belysning.  
- Ventilasjons aggregat

**Årstall:** 2015      **Kilde:** Tidligere salgsoppgaver

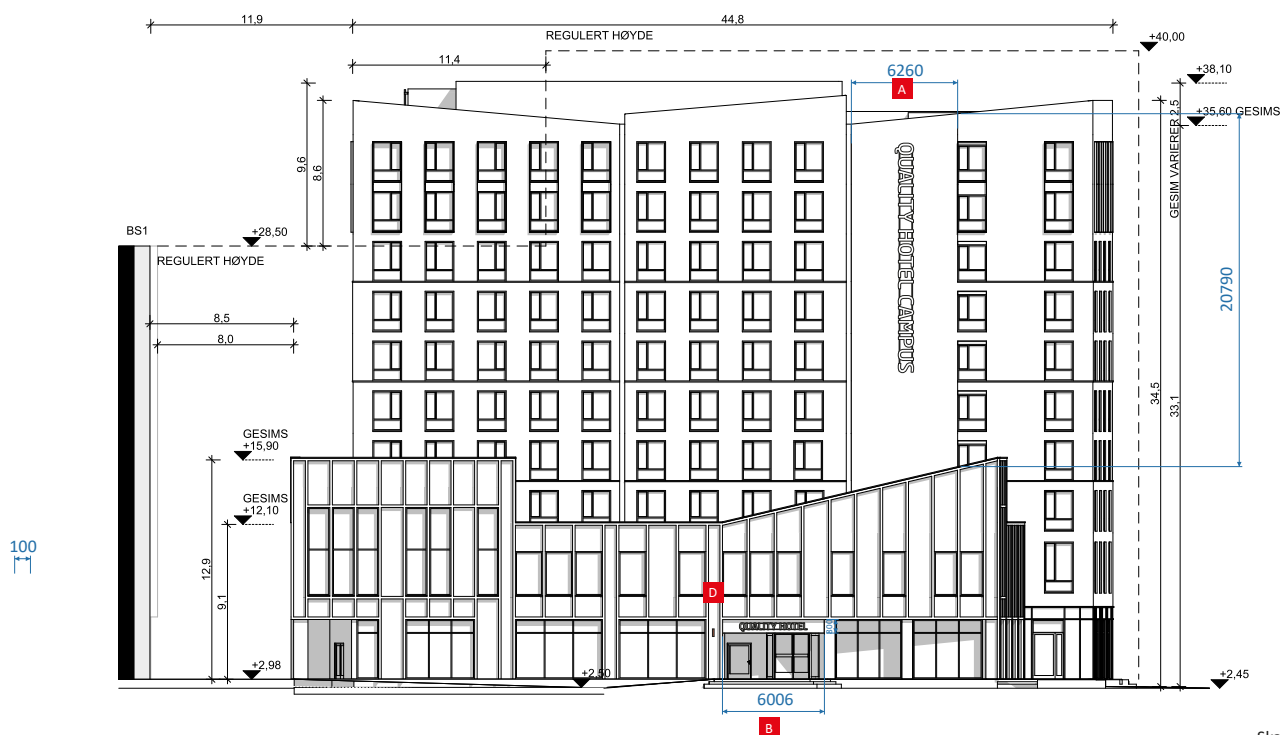
## Fasade Vest

Skala: 1:300 @A4

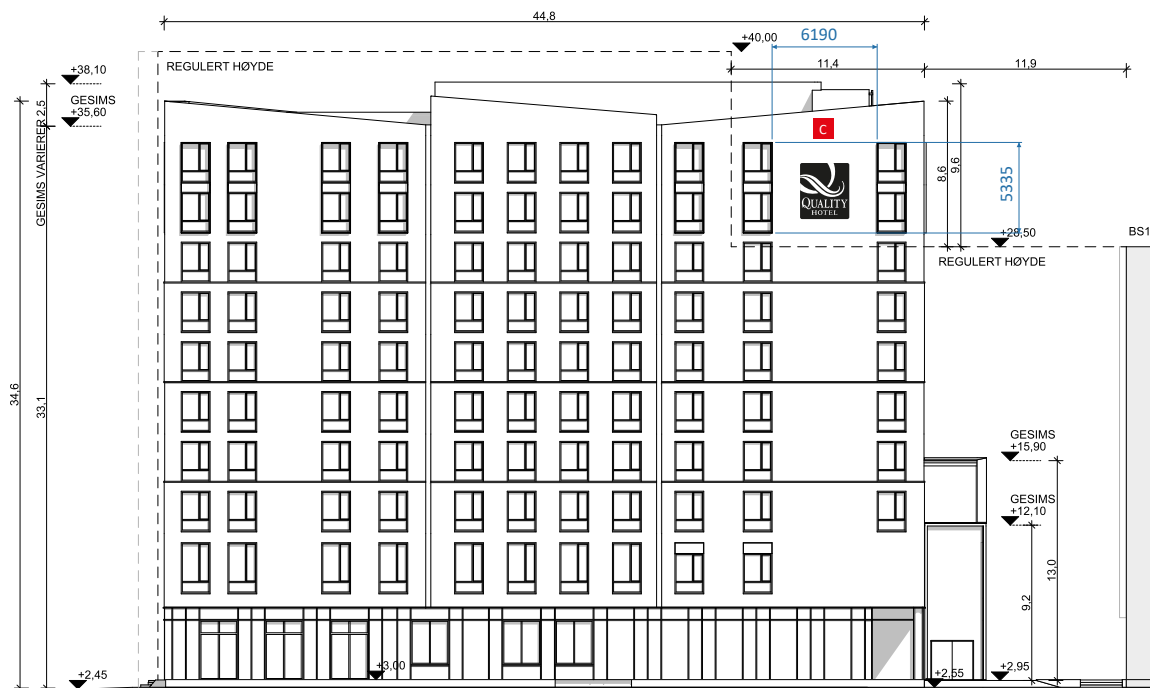
## Fasade Øst

Skala: 1:300 @A4

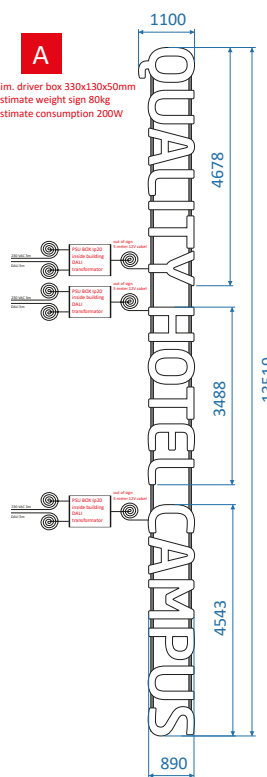
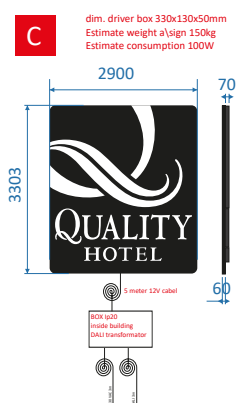
Spesifikasjon for søknad og produksjon

Skilt A.: Vertikalt bokstavskilt pr5s på ramme. lakkert alum.i bokstavsarg og ramme. Front i hvit akryl. Bestykket innv. med LED. Lys i front.
