Rødkløverveien 2

LINDEBERG/FROGNER

Frittliggende enebolig fra 2014 med dobbel garasje - 2 stuer & 2 bad - Flat & solrik tomt - Kort gange til tog- og buss

Befaringsdato: 09.03.2026

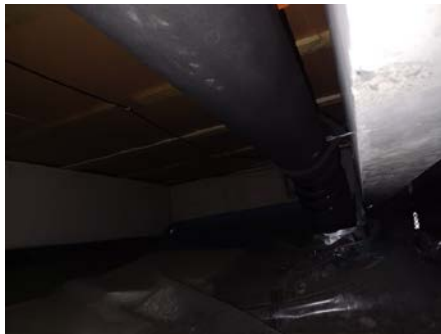
Bilde fra krypkjeller

Tilkomst til krypkjeller fra luke i gulv innvendig på soverom.
Det ble på befaringen registrert at det ligger dampsperre på grunn i hele krypkjelleren. Det ble ikke avdekket synlige tegn til fuktskader. Det er god ventilering av krypkjeller via store ventiler i yttervegger.

Krypkjeller er en risikokonstruksjon som generelt har økt sannsynlighet for fuktproblematikk. En jevnlig kontroll av krypkjelleren anbefales for å forbygge fremtidige skader.

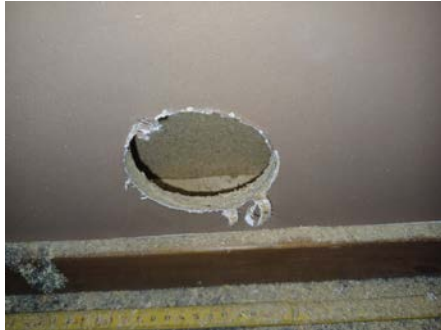
Bilde av prøvehull

Det ble boret hull fra tilstøtende vegg for våtsone fra gang. Det ble foretatt stikkprøvetagning i treverk på tilstøtende vegg, og det ble registrert en vektprosent på under 6%. Dette ansees som normalt. Under befaringen ble det også søkt etter fukt på tilgjengelige tilstøtende overflater. Det ble ikke registrert indikasjoner på forhøyede fuktverdier i disse områdene. Det ble ikke avdekket synlige tegn til fuktskader. Hulltaking er en stikkprøvekontroll som kan avdekke lokale lekkasjer, men gir ingen garanti for at lekkasjer ikke finnes eller kan oppstå andre steder i konstruksjonen. Begrensninger som valg av målested, måledybde, konstruksjonens oppbygning og tilfeldigheter kan påvirke resultatet.

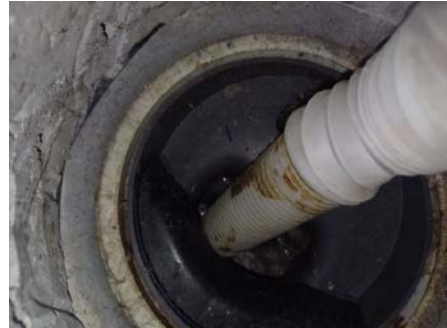
Bilde av sluk

Flislagt gulv.
Fall på gulv ble kontrollert med laser. Det ble registrert fall på 3 mm over 50 cm mot sluk.
Det registreres 56 mm høydeforskjell fra sluk til underkant terskel.
Det er stedvis tilnærmet flatt på gulvet, så fallforhold avviker fra TEK 10 som var gjeldende på oppføringstidspunktet.

- Det er påvist avvik i fallforhold til sluk i forhold til krav i forskrift på byggetidspunktet.

Det er stedvis tilnærmet flatt på gulvet, så fallforhold avviker fra TEK 10 som var gjeldende på oppføringstidspunktet.

- Til tross for avviket i fall/høydeforskjell til sluk, vil gulvet fortsatt kunne lede vann mot sluket, men med redusert effektivitet. Dette kan potensielt øke risikoen for vannansamling i enkelte områder av badet.

Siden boligen er bygget i Sverige, anbefales det at det innhentes dokumentasjon på løsningen som er benyttet ved sluk. Om ikke dette gjøres, burde sluket jevnlig kontrolleres for å unngå lekkasje og fuktskader.

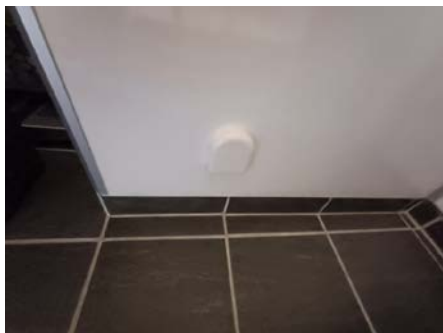
Bilde av lekkasjesikring

Det ble ikke avdekket synlige tegn til svekkelser eller lukt av betydning fra vann og avløpsrør, men en bør være oppmerksom på at vann og avløpsrør er en bygningsdel som har en forventet levetid. Det bemerkes at kun lett synlig/tilgjengelig røropplegg inne i på badet og kjøkkenet som er kontrollert.
