Gamle Rovenvei 156

Attraktiv familievennlig enebolig fra 2012 med dobbelgarasje og flott skjermet hage|Terrasse på 92 kvm |Rolig og landlig

Befaringsdato: 31.07.2025

Hus

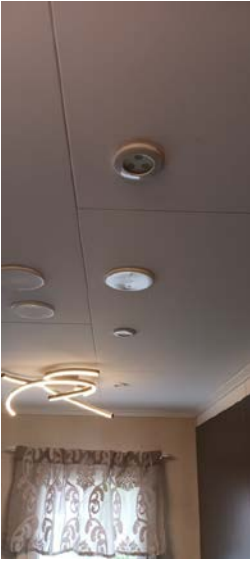
Belysning (innfelt spotter) i tak kjøkken virker ikke/frakoblet.

Bilde 1 Belysning (innfelt spotter) i tak kjøkken virker ikke/frakoblet.
