# Veverivegen 15

SKREIA

**Innbydende halvpart av tomannsbolig på bakkeplan| 2 soverom, garasje og sentral beliggenhet.**

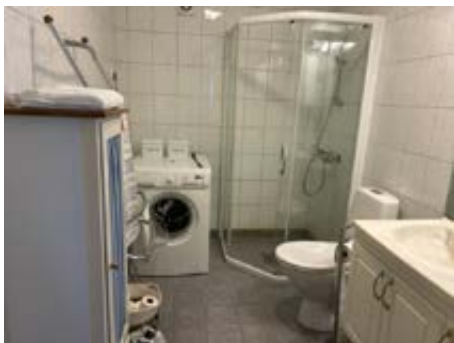
### 1 ETASJE > BAD

#### TG 2 Overflater vegger og himling

- Det er vindu/dør med ikke fuktbestandige materialer i våtsonen (ved vask, dusj, badekar, osv.), løsningen eller byggematerialet er uegnet.

- Uegnede materialer må fuktbeskyttes/utskiftes.
- Dersom det ikke gjøres tiltak, kan dette medføre oppfukning, oppsvelling og forringelse av materialer over tid og fuktskader på tilstøtende konstruksjoner.

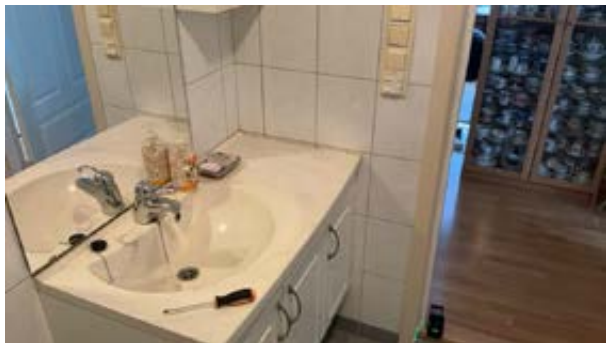
### 1 ETASJE > BAD

#### TG 2 Overflater Gulv

- Det er mulighet for at det kan forekomme vannlekkasje på våtrommet hvor vann ikke vil gå til sluk.
- Det er påvist at høydeforskjell fra topp slukrist til gulv/synlig topp membran ved dørterskel er mindre enn 25 mm.

- Det bør etableres avrenning inn til sluk for hele våtrommet.
- Eventuelt lekkasjevann fra utstyr utenfor dusjsone vil ikke ha en naturlig vei til sluket. Dette kan føre til at vann samler seg på gulvet og potensielt renner ut av rommet eller trenger inn i konstruksjonen.

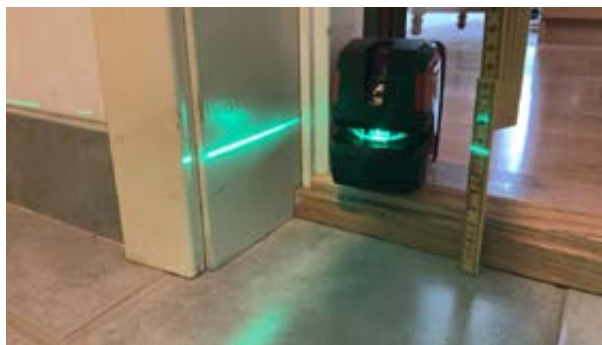
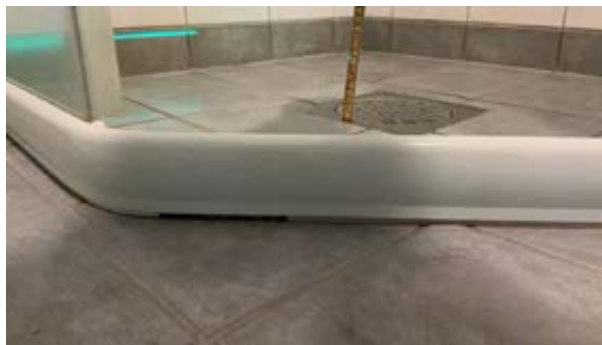
### 1 ETASJE > BAD

#### TG 2 Sluk, membran og tettesjikt

- Det må innhentes dokumentasjon. Manglende membran/tettesjikt medfører risiko for lekkasjer og fukt i konstruksjonen.
- Overvåk tilstanden jevnlig. For å få tilstandsgrad 0 eller 1 må tettesjiktet skiftes ut, men tidspunktet for når dette er nødvendig er vanskelig å si noe om.

- Det er viktig å merke seg at levetiden til en membran varierer basert på kvalitet, installasjon og bruk. Eldre membraner kan bli sprø og sprekke opp, noe som fører til at de mister sin vanntettende funksjon. Dette kan resultere i vannlekkasjer gjennom vegger og gulv og fuktskader.

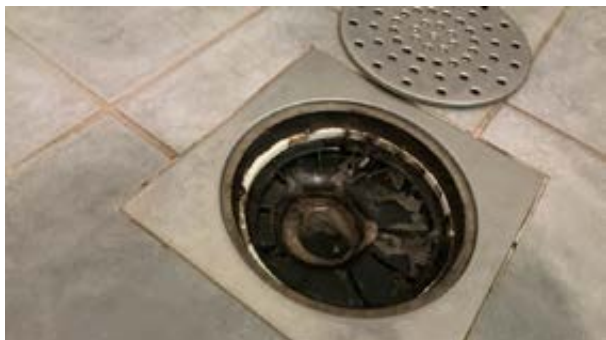
## 1 ETASJE > BAD

### TG 1 Sanitærutstyr og innredning

Hulltaking er foretatt uten å påvise unormale forhold. Hulltaking er foretatt ved/i Dusjvegg fra kjellertrapp.. Fuktkvotemåling (vekt%) i konstruksjonen ble målt til 8.

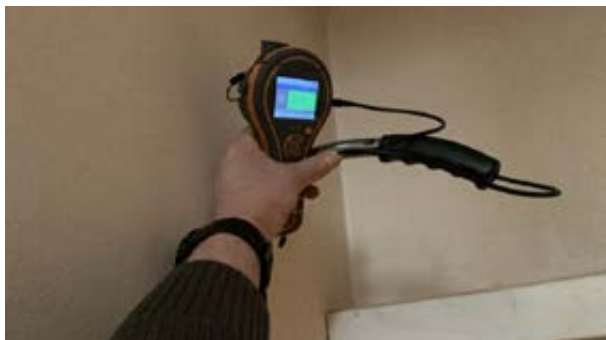
## KJØKKEN

Kjøkkenet har innredning med profilerte fronter. Benkeplaten er av laminat. Det er integrert kjøl/frysenskap, og plass til komfyr og oppvaskmaskin.

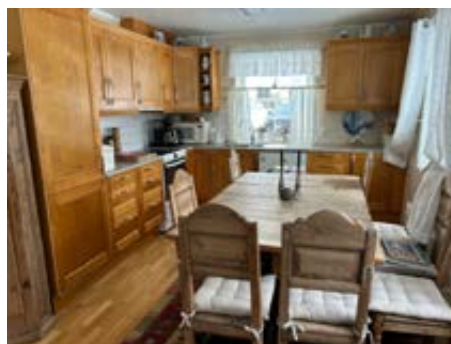
## 1 ETASJE > KJØKKEN

### TG 1 Avtrekk

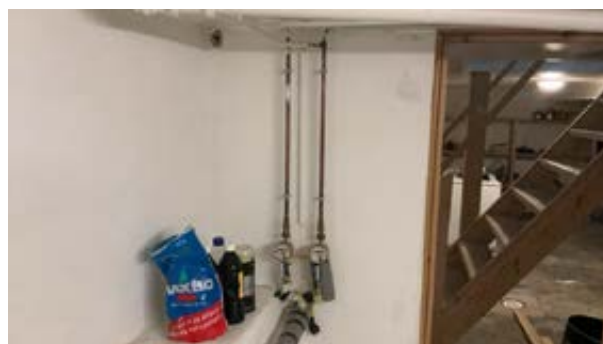
### TG 1 Avløpsrør

Det er avløpsrør av plast.
