# Øyaveien 8

**Enkel hytte med flotte uteområder og gode solforhold!**

# gnr. 113, bnr. 150

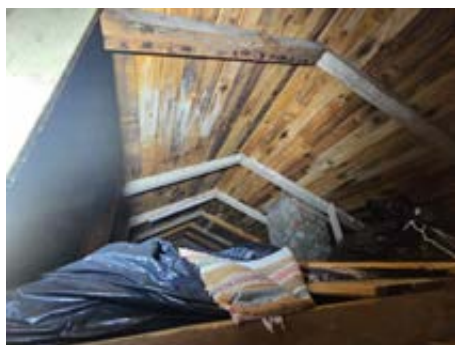
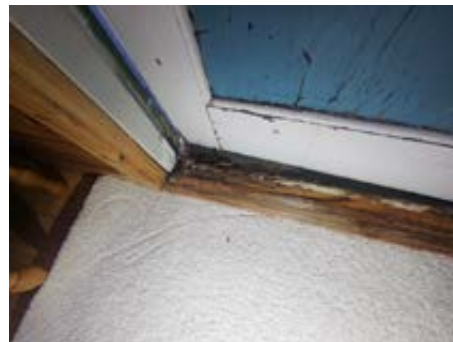
- Det er begrenset/dårlig ventilering av takkonstruksjonen.
- Det er påvist fuktskjolder/skader i takkonstruksjonen.

Det er synlige fuktskjolder på takkonstruksjonen og undertaket, disse er ikke fuktmålt grunnet manglende tilkomst, men de er synlige. Det må foretas nærmere undersøkelser.

- Lifting/ventilering bør forbedres.
- Det må gjøres nærmere undersøkelser.

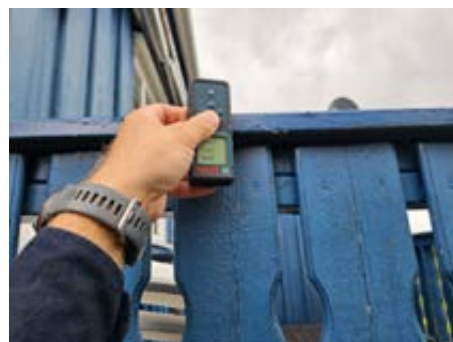
## TG 1 Balkonger, terrasser og rom under balkonger

Det er etablert balkong på fasaden med tilgang fra stue. Trebjelkelag montert utenpå husveggen og med underliggende drager og søyler i front. Spaltekke. Rekkverk i stående kledning, med toppbord. Overflatebehandlet som huset.

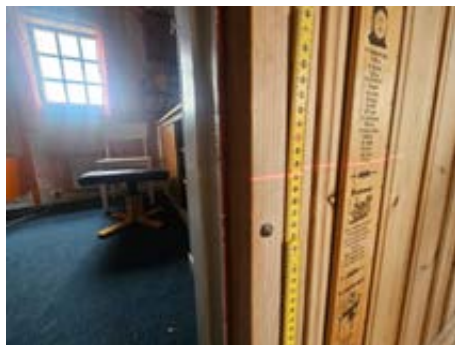
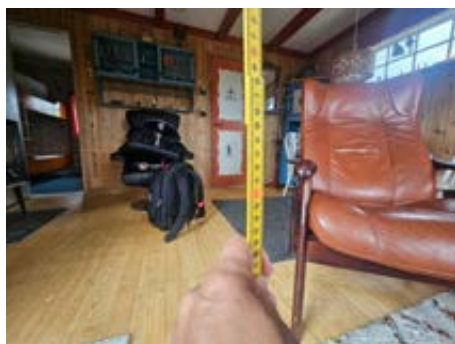
- Det er målt høydeforskjell på mellom 15-30 mm gjennom hele rommet. Tilstandsgrad 2 gis med bakgrunn i standardens krav til godkjente måleavvik.

- For å få tilstandsgrad 0 eller 1 må høydeforskjeller rettes opp. Det vil imidlertid sjelden være økonomisk rasjonelt som et enkeltstående tiltak i en bolig som dette. Dersom boligen en gang skal renoveres, kan man vurdere slike tiltak.

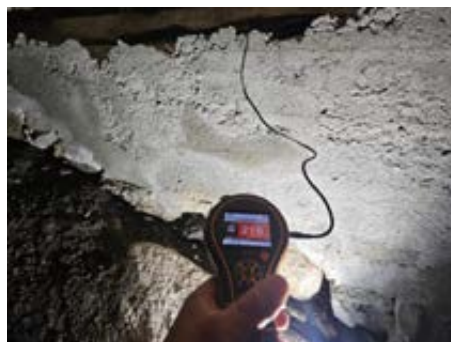
Det er målt forhøyet fuktnivå i åpen konstruksjon i krypkjeller. Krypjkjeller og rom under terreng regnes for å være en risikokonstruksjon som er utsatt for fukt- og råteskader i bunnsvill, trebjelkelaget og andre tilstøtende konstruksjoner, på grunn av fuktighet fra grunnen og kondensering ved temperaturforskjeller. Selv om det ikke er avdekket tegn på skader, betyr ikke dette nødvendigvis at det ikke foreligger skader i eller i forbindelse med krypkjelleren. Vær oppmerksom på denne risikoen, overvåk tilstanden og undersøk dette nærmere, helst med hjelp av en fagkyndig.

- Det er stedvis påvist fuktnivå som tilsier at konstruksjonen kan ha fuktskader.
- Det er påvist synlig vann i krypkjeller eller synlige tegn på innsig av vann i krypkjeller.

- Ytterligere undersøkelser må foretas for å få kartlagt tilstanden og omfanget på eventuelle skader.

**Kostnadsestimat: Under 10 000**

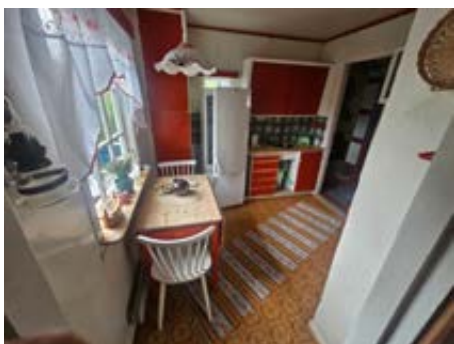
## ETASJE > KJØKKEN

Gulvet er belagt med vinylbelegg. Veggene er kledd med malte plater. Det innvendige taket er lagt med malte plater. Det er en farget kjøkken- innredning som går over to vegger. Innredningen er av underskap og skuffer i glatte fronter. Benkeplaten er av laminat med en nedfelt vask. Kjøkkenet er utstyrt med frittstående frys/kjøleskap.

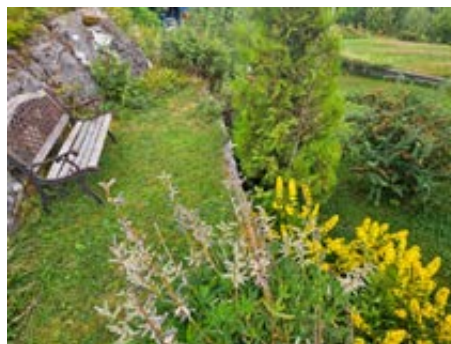
Rekkverk må monteres på støttemurer for å hindre skader på personer og/eller dyr. Dette gjelder muren ved ankomstpartiet.

**Kostnadsestimat: 10 000 - 50 000**

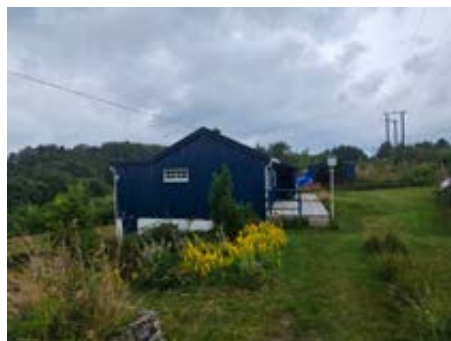
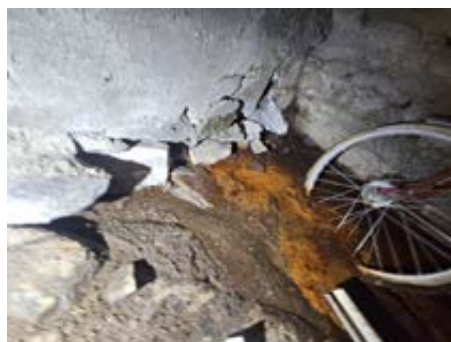
### TG 2 Utvendige vann- og avløpsledninger

Det er ikke foretatt grunnundersøkelser. Type ledninger for vann og avløp er trolig ifra byggeår. Det nærmer seg mer enn halvparten av levetid vann- og avløpsrør. Det er ingen indikasjon på problemer ved besiktigelsen.

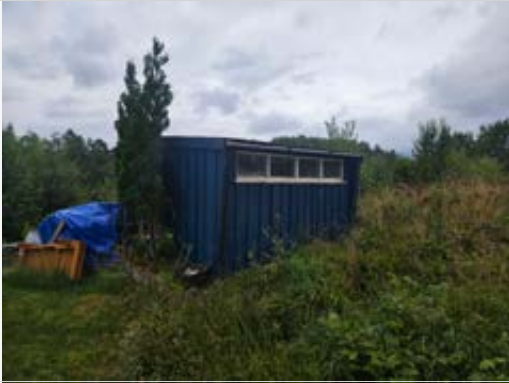
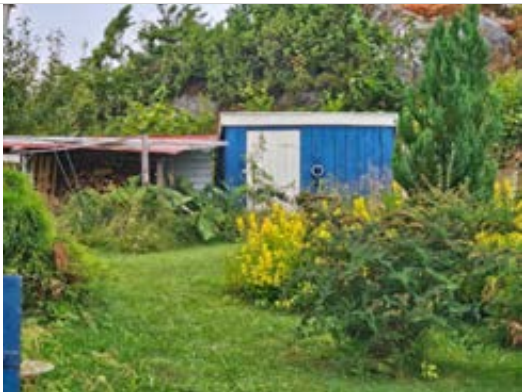
## Bod

Takkonstruksjonen er av saltaks utforming og er tekket med lakkerte stålplater. Veggkonstruksjonen er av bindingsverk med stående utvendig kledning. Innvendig er gulvet belagt med tre-bord. Veggene er av åpne konstruksjoner. Det innvendige taket er av åpne konstruksjoner.

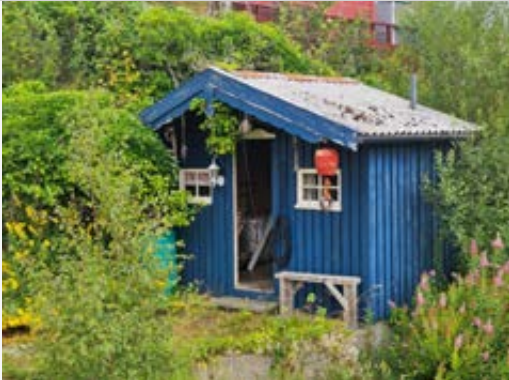
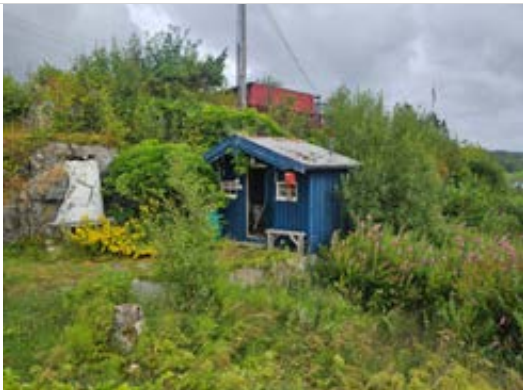
## Garasje

Takkonstruksjonen er av saltaks utforming og er tekket med bølge eternitt. Veggkonstruksjonen er av bindingsverk med stående utvendig kledning. Innvendig er gulvet belagt med tre-bord. Veggene er av åpne konstruksjoner. Det innvendige taket er av åpne konstruksjoner.

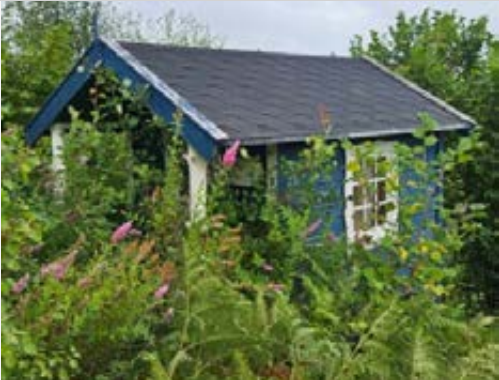
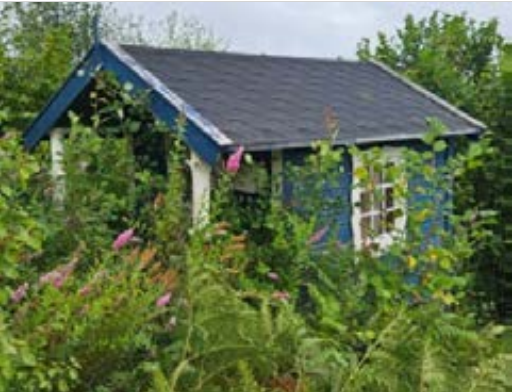
## Garasje

Takkonstruksjonen er av saltaks utforming og er teknet med pappshingel. Veggkonstruksjonen er av bindingsverk med liggende utvendig kledning. Innvendig er gulvet belagt med tre-bord. Veggene er kledd med paneler av trevirke. Det innvendige taket er lagt med paneler av trevirke.
