# Skytterveien 27

KRISTIANSUND N

**Enderekkehus i rolige omgivelser i Myra. Nyere og delikat kjøkken og bad. Garasje.**

# Tilstandsrapport

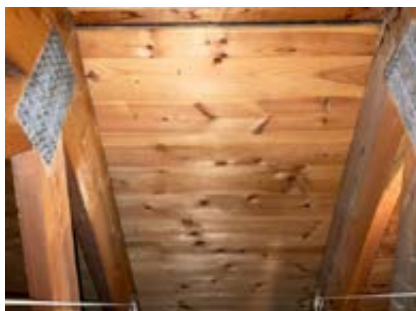
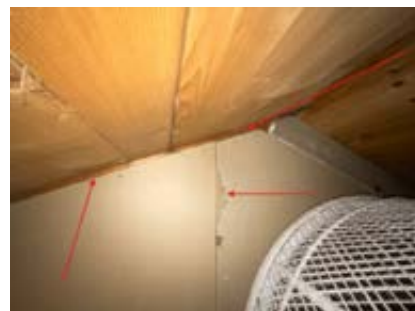
Brannskillevegg besiktiget på loft har avvik.

Det er visuelt avdekket at brannskillet mellom boenhetene ikke er utført på en tilfredsstillende måte. Gipskledningen har synlige sprekker og er stedvis mangelfull eller fraværende. Det er ikke kjent hvordan den underliggende konstruksjonen er oppbygd, og det foreligger ingen dokumentasjon som bekrefter at brannmotstanden tilfredsstillende gjeldende krav. Det anbefales nærmere undersøkelser for å vurdere konstruksjonens reelle branntekniske egenskaper.

se under avsnitt "lovlighet" vedrørende brannskillevegg.

Forholdet er kommentert i avsnitt "lovlighet".

*Kommentar:* Det er visuelt avdekket at brannskillet mellom boenhetene ikke er utført på en tilfredsstillende måte. Gipskledningen har synlige sprekker og er stedvis mangelfull eller fraværende. Det er ikke kjent hvordan den underliggende konstruksjonen er oppbygd, og det foreligger ingen dokumentasjon som bekrefter at brannmotstanden tilfredsstiller gjeldende krav. Det anbefales nærmere undersøkelser for å vurdere konstruksjonens reelle branntekniske egenskaper. Dette var vanlig oppbygging av brannskille på byggetidspunktet, men avviker fra dagens krav.

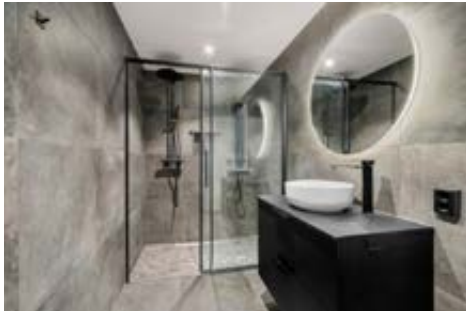
## 1. ETASJE > BAD

- Det er påvist avvik i fallforhold til sluk i forhold til krav i forskrift på byggetidspunktet.

I henhold til byggeforskriftene skal gulv i våtrom ha et tilstrekkelig fall mot sluket for å sikre at vann ledes effektivt bort. Byggeforskriften anbefaler et fall på minimum 1:100 (tilsvarende 10 mm per meter) utenfor dusjsonen for å ivareta dette kravet og redusere risiko for fuktskader.

Ved befaring er det målt et fall på ca. 3 mm per meter utenfor dusjområdet. Dette avviker fra anbefalingen, men vurderes likevel som funksjonelt i denne sammenhengen, da gulvet heller mot sluket og vil kunne lede lekkasjevann eller søl bort fra våtsonen før det sprer seg til tilstøtende rom.

Selv om det er registrert avvik på fall til sluk vurderes det at bruksvann/lekkasjevann vil kunne nå sluket før det når tilstøtende rom, men siden det er påvist avvik fra anbefalt fall på gulv ved byggetidspunktet anbefales det å være oppmerksom på forholdet. Dersom det observeres at vann ikke ledes til sluk bør gulvet etableres med tilstrekkelig fall slik at vann ikke gjør skade på tilstøtende rom.

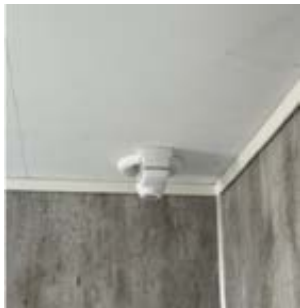
## 1. ETASJE > VASKEROM

Hulltaking er foretatt uten å påvise unormale forhold. Hulltaking er foretatt ved/i Gang. Fuktkvotemåling (vekt%) i konstruksjonen ble målt til under 7%.

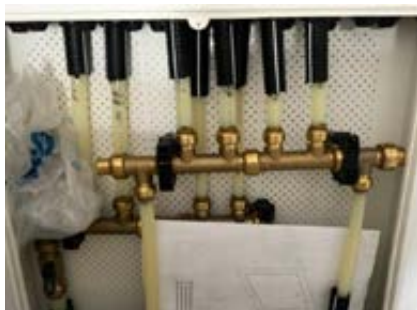
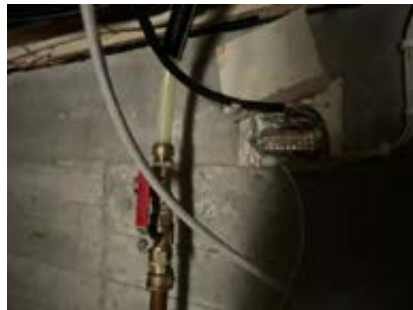
## TG 1 Avløpsrør

Synlige avløpsrør i boligen er av plast ført til støpejern i kjeller.

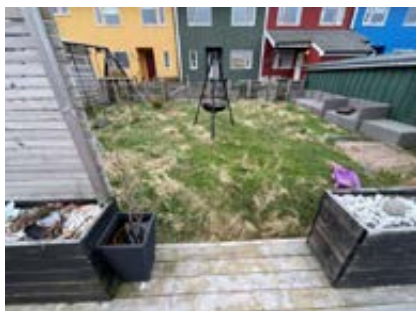
## TG 2 Utvendige vann- og avløpsledninger

Utvendige avløpsrør er av ukjent type Det er offentlig avløp via private stikkledninger Utvendige vannledninger er av ukjent type Det er offentlig vannforsyning via private stikkledninger.

- Det er ikke behov for utbedringstiltak siden anlegget fungerer i dag, men ut ifra alder kan skader plutselig oppstå på eldre anlegg.
