Peder Klows gate 16

STAVANGER

Adresse	Peder Klows gate 16 4010 STAVANGER
Prisantydning	Kr 5 750 000,-
Omkostninger	Kr 156 740,-
Totalpris	Kr 5 906 740,-
BRA-i/BRA Total	107/114 m ²
Eierform	Eierseksjon
Boligtype	Eierleilighet
Byggeår	1910
Soverom	2
Etasje	2

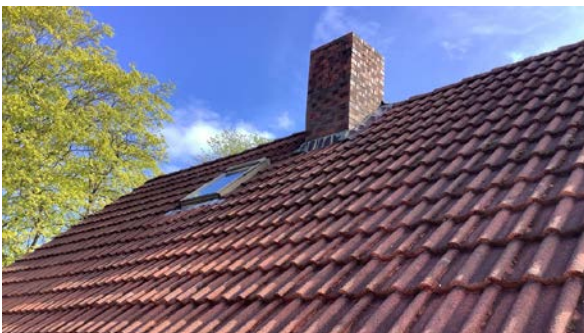
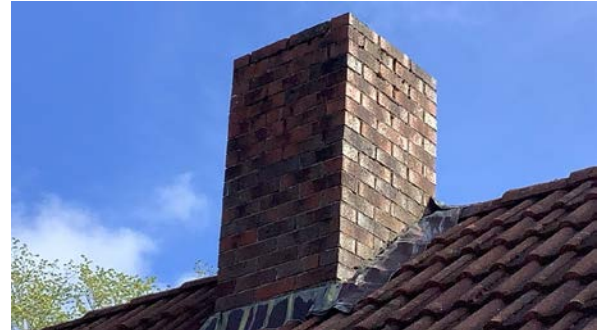
TG 1 Nedløp og beslag

Beskrivelse

Takrenner, nedløp og beslag ble byttet på hele huset april 2026, med unntak av sørsiden av påbygg.

Takrenner på sørsiden er i god stand, med normal slitasje.

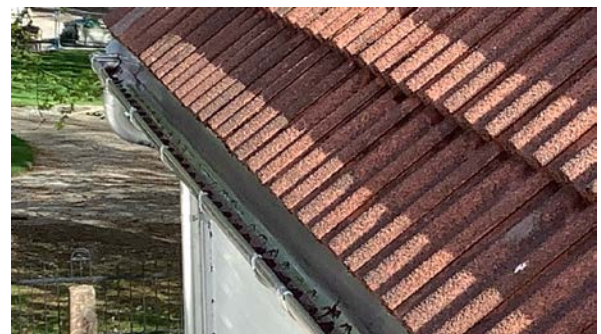
TG 2 Veggkonstruksjon

Avvik: Alder på kledningen har oversteget 50% av normal levetid på 40-60 år iht. Byggforskserien 700.320

Normalt vedlikehold og utskiftninger av kledningsbord og vannstokk i henhold til alder og slitasje må påregnes.
Museband bør etableres.

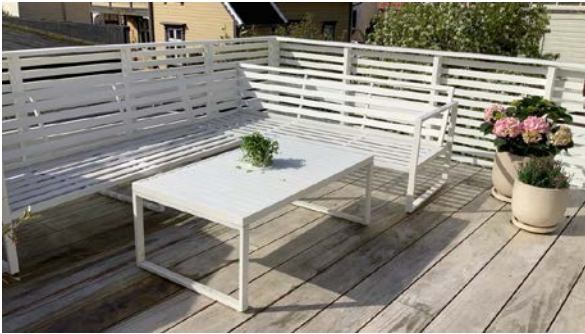
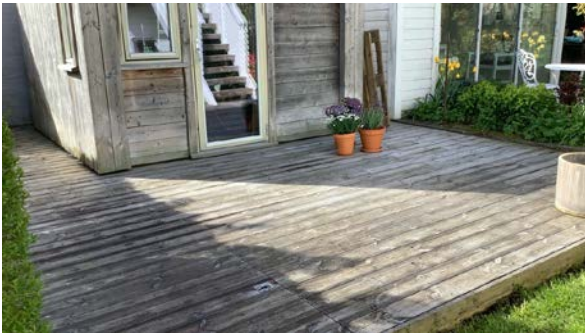
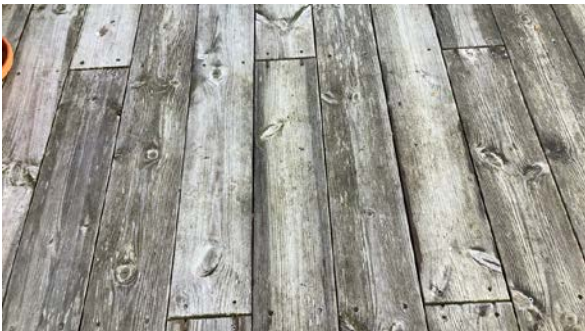
TG 3 Utvendige trapper

Avvik: Det er ikke montert rekkverk.

Rekkverk må monteres for å lukke avviket.

Kostnadsestimat: Under 20 000

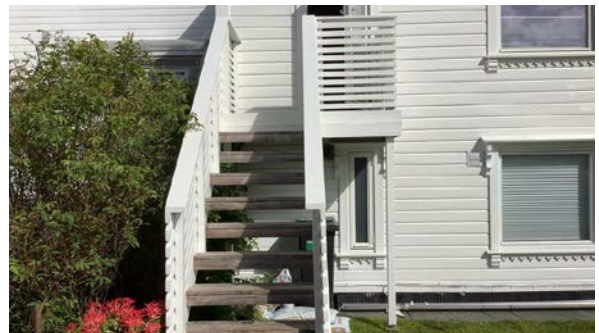
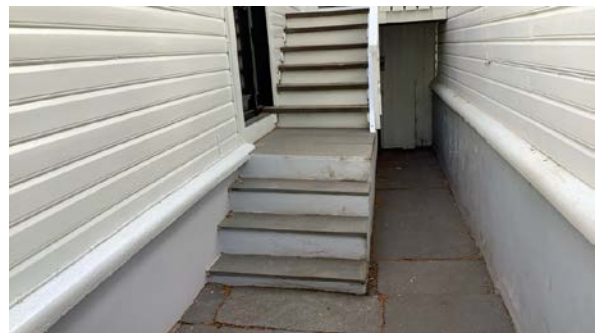
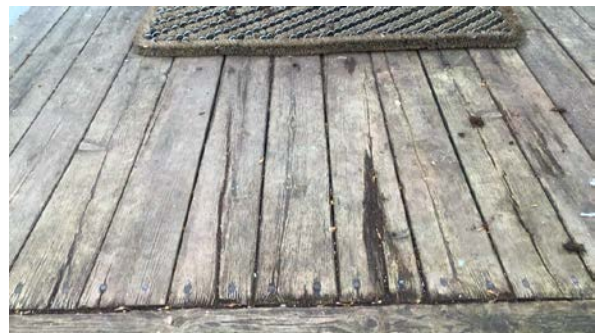
TG 2 Overflater

- Det er avvik:
Ujevnheter, rift og merker ble observert.

- Tiltak:
Oppgradering/utskifting etter ønske/behov.

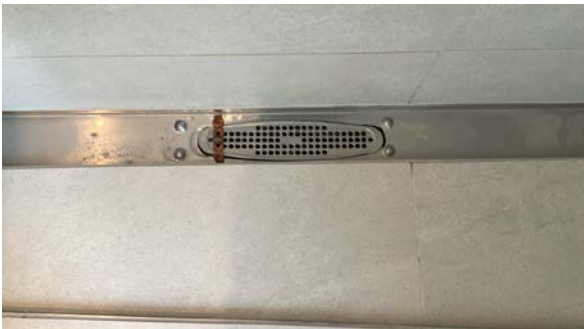
TG 1 Sanitærutstyr og innredning

Badet har et vegghengt baderomsmøbel med vask, vegghengt toalett og et dusjhjørne med glassvegg.
