# Hovsetsvingane 62

**ULSTEINVIK - Nyere enebolig med 2 soverom og høy standard | Fantastisk utsikt | Gode solforhold | Carport**

Befaringsdato: 27.03.2026

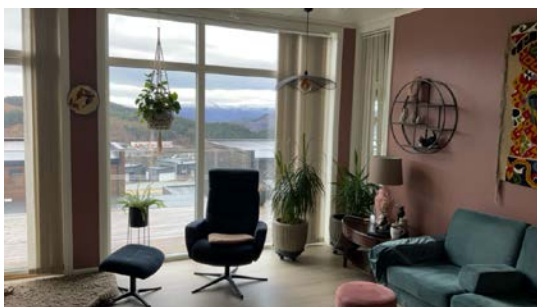
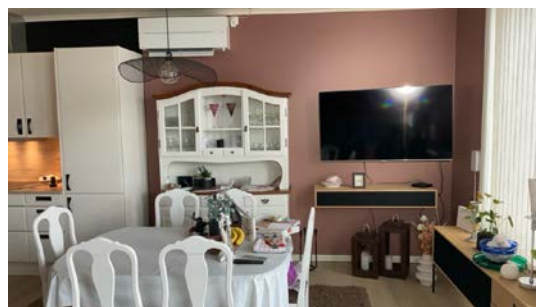
### TG 2 Etasjeskille/gulv mot grunn

- Det er målt høydeforskjell på mellom 15-30 mm gjennom hele rommet. Tilstandsgrad 2 gis med bakgrunn i standardens krav til godkjente måleavvik.
- Målt høydeforskjell på mellom 10 - 20 mm innenfor en lengde på 2 meter. Tilstandsgrad 2 gis med bakgrunn i standardens krav til godkjente måleavvik.

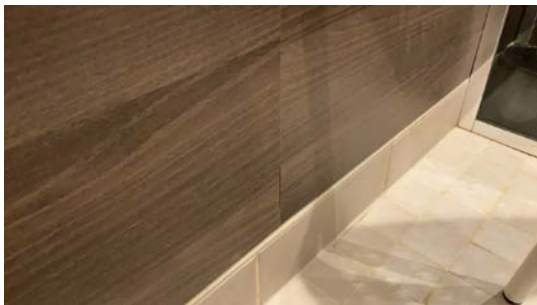
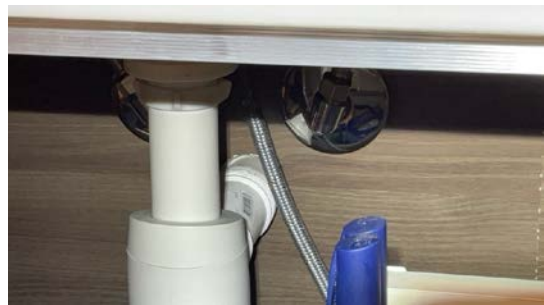
### 1 TG 2 Overflater Gulv

- Det er påvist avvik i fallforhold til sluk i forhold til krav i forskrift på byggetidspunktet.

- Til tross for avviket i fall/høydeforskjell til sluk, vil gulvet fortsatt kunne lede vann mot sluket, men med redusert effektivitet. Dette kan potensielt øke risikoen for vannansamling i enkelte områder av badet.

- Innhent dokumentasjon, om mulig.
- Konsekvensene av ikke-fagmessig utførelse rundt sluk og klemring på våtrom kan medføre lekkasjer og fuktskader.

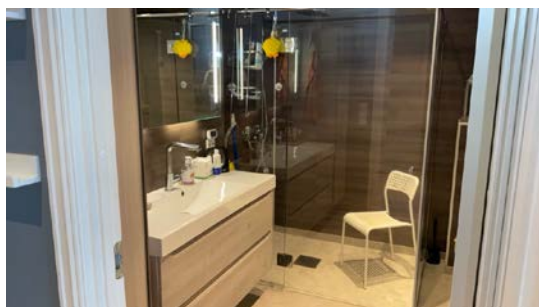
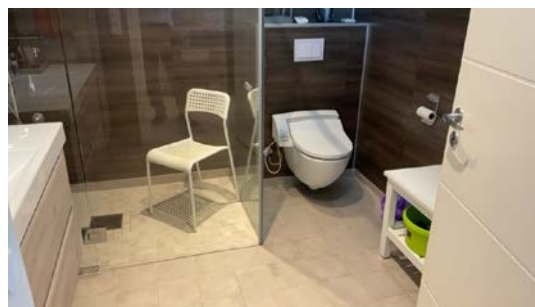
### TG 2 Ventilasjon

- Det er påvist fuktskjolder etc. rundt ventiler.

- Andre tiltak:
- Påviste skader må utbedres.

Avtreksventil og ventilasjonskanal bør rengjøres for å sikre god luftgjennomstrømning og redusere risikoen for dårlig innelima.
