# Tangen 10

RANDABERG

**Dusavik-Til salgs/leie - Næringseiendom - Skole - kontor - Verksted - Kantine**

Tilstandsrapport datert 08.11.2024. utført av Rogatakst AS.

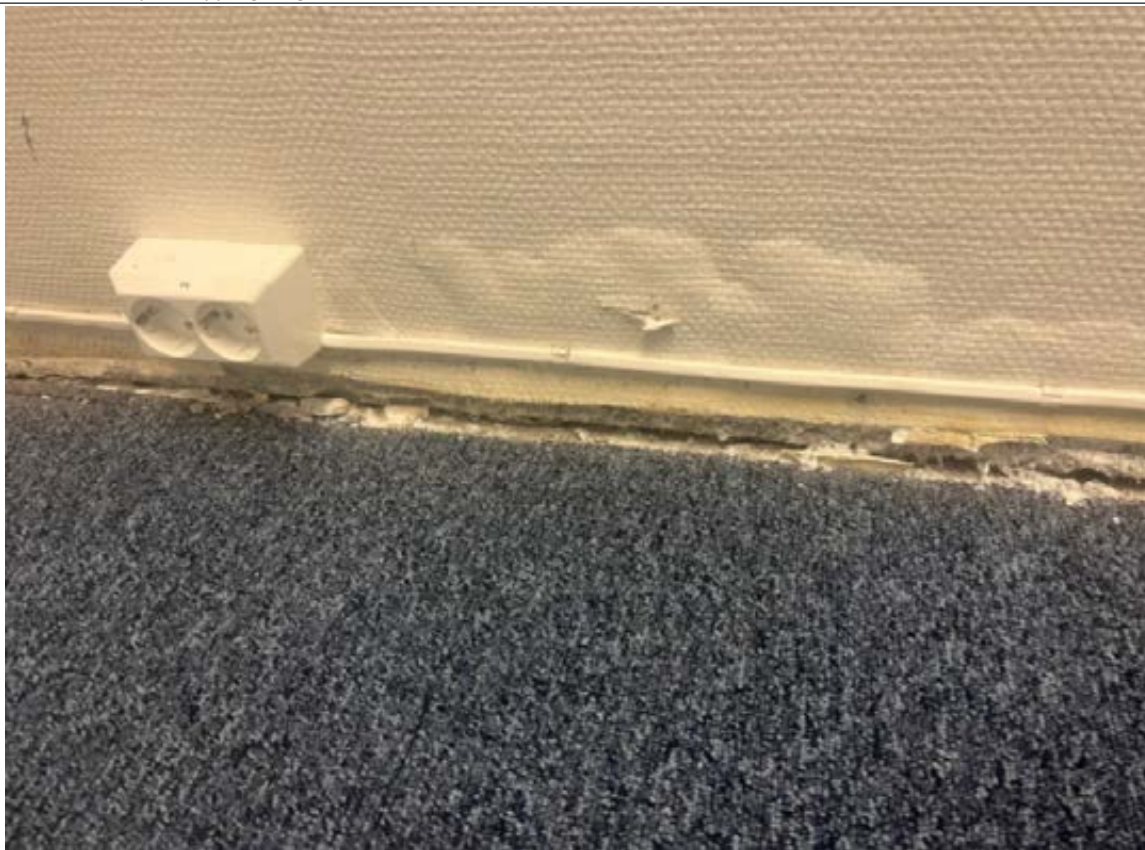
På kontoret som ligger mot tilfluktsrommet er det observert bobler i tapeten på veggen mot tilfuktsrommet. Dette kan indikere fuktighet i betongveggen, som kan være forårsaket av kapillæroppsug fra grunnen.

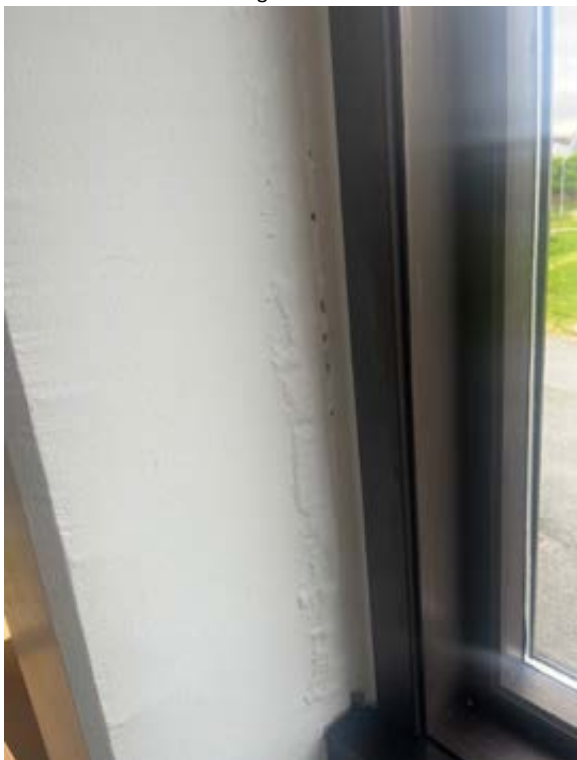
Malingen har stedvis flasket av, og det er synlig saltutslag på betongens yttervegg. Områdene hvor dette er observert, er ved skjøtene på veggelementene. Det antas derfor at skjøtene kan være noe utette, noe som fører til fuktvandring i betongveggen. Ifølge eier er det ikke utført malingsarbeid på de innvendige veggene de siste 20 årene, og eier har ikke opplevd dette som et problem tidligere. Eier har nå skrapet bort løs maling samt grunnet og malt alle områder der malingen har flasket av

Maling som flasser

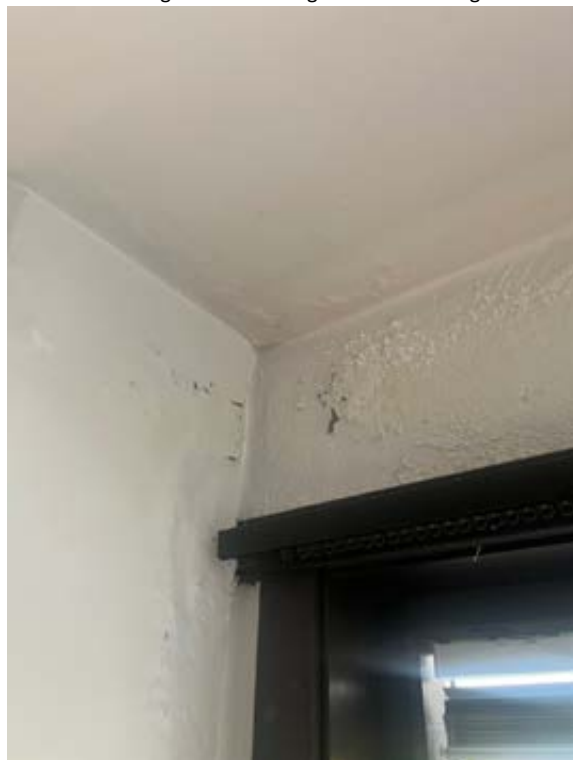
Maling som flasser og stedvis saltutslag

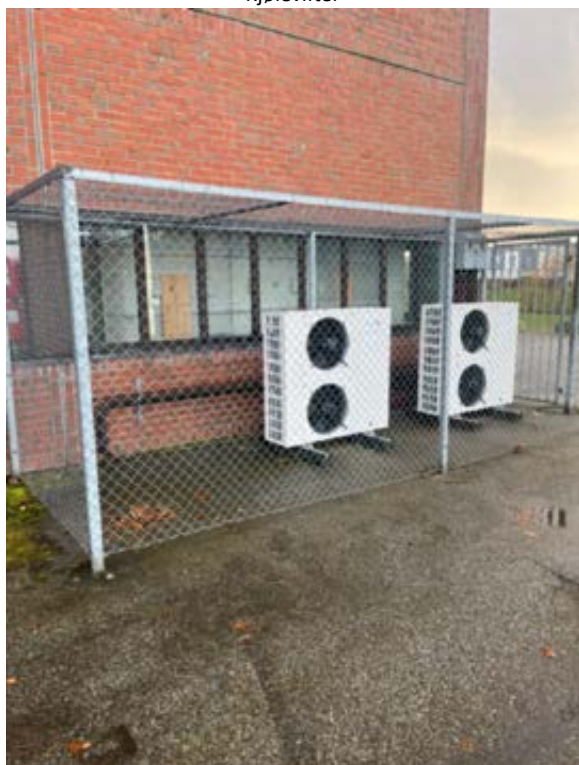
Anlegget, som ble installert våren 2024, består av et ventilasjonskjølesystem med to luft/luft-kjølemaskiner av typen TQC 803. Kjøleanlegget er integrert med det eksisterende ventilasjonsbatteriet og gir en kjølekapasitet på totalt 60 kW, fordelt på de to nye kjølemaskinene.

Kjølevifter

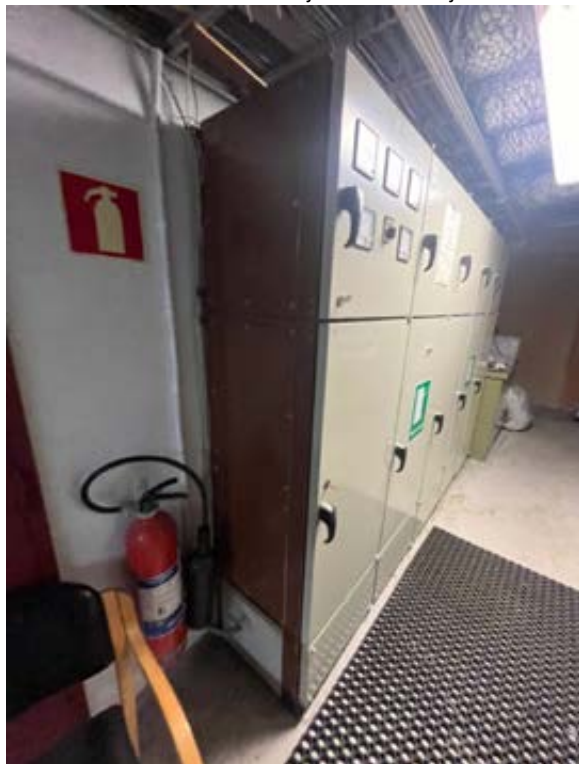
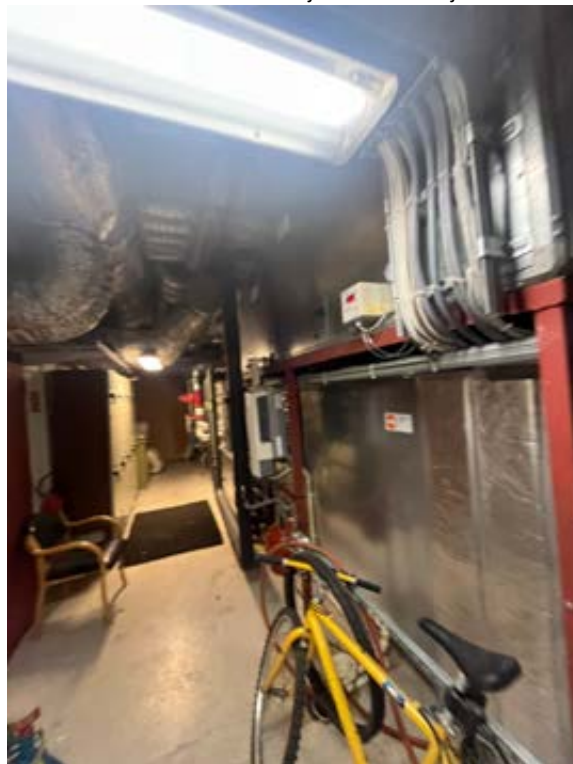
Ventilasjonsanlegget er plassert på teknisk rom/ventilasjons rom i 1. etasje. det er tilluft/avtrekk i samtlige oppholdsrom.

Automatikken i anlegget regulerer effektivt, men er noe eldre og kan bli påvirket av brukerjusteringer. Elektriske målinger viser stabile verdier med strømforbruk på 29 A for tilluft og 27,7 A for avtrekk, og en beregnet spesifikk vifteeffekt (SFP) på 2,5. Filtre har nylig blitt byttet ut med reservedeler fra kundens lager.

Teknisk-rom ventilasjonsrom 1. etasje

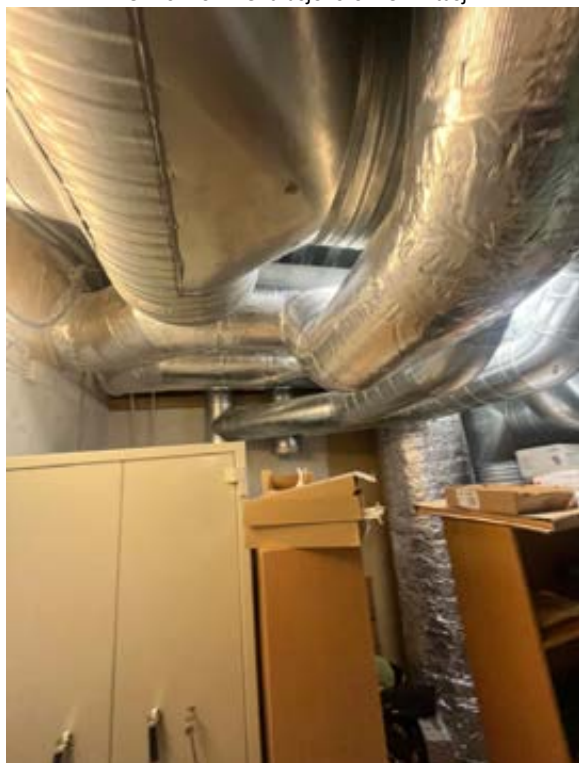
Teknisk-rom ventilasjonsrom 3.A Etasj

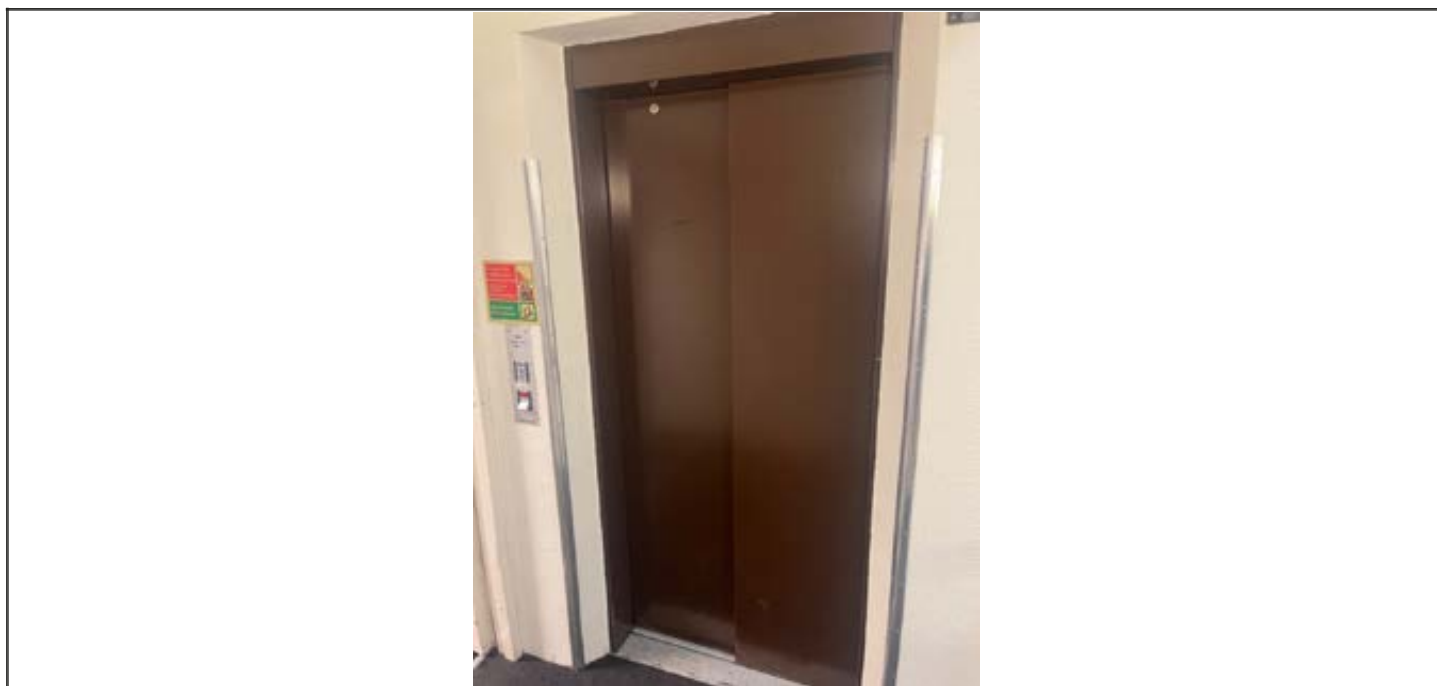
Bygget er utstyrt med en heis som stammer fra byggeåret. Heisen betjener etasjene fra 1. etasje til 3A. Ifølge eieren blir det gjennomført årlig heiskontroll.

Det er utført kontroll av heisen den 07.11.2024 og følgende avvik er registrert:

- Utilstrekkelig høyde/redningsrom mellom heisstol og sjaktopp.
- Manglende selvlukkende dører i etasjene.
- Heisstolens dør er ikke tett i sjaktgruven.
- Alarmsignal var enten inaktivt eller mangelfullt.
- Håndtak på maskinromsdøren er løst.
- Nødbetjeningsutstyr og evakueringsfunksjoner for etasjedørene mangler eller er utilgjengelige.
- Nødstoppsknapp ved etasjedør er ikke tilgjengelig.

Ifølge erier skal avvikene utbedres fortløpende.
