Skorgedalsvegen 1277

VESTNES

Tilstandsrapport

FRITIDSBOLIG

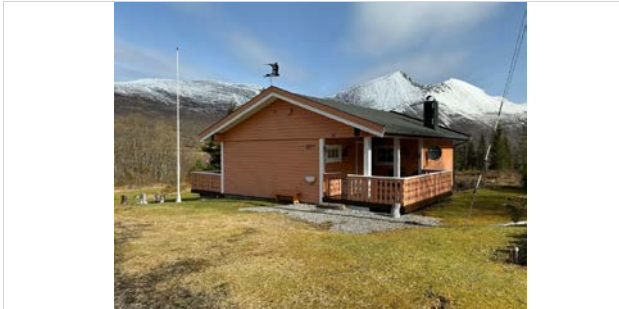
Byggeår
1940

Anvendelse
Opprinnelig sæterbu, omgjort til hytte på 1960-tallet, 1993 betydelig renoverert, tilbygd bad etc 1993.

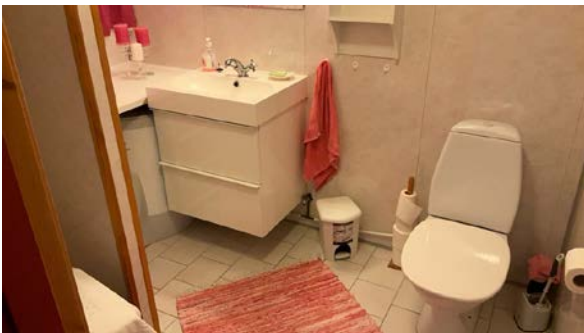
Oversikt bad

- Våtrommet har behov for omfattende oppgraderinger. For å sikre en løsning som oppfyller gjeldende krav, bør tettesjikt, sluk og røropplegg oppgraderes og dokumenteres.
- Manglende oppgradering av våtrommet medfører høy risiko for at konstruksjonene ikke vil tåle vanlig bruk av vann eller lekkasjer. Dette kan føre til fuktskader på tilstøtende konstruksjoner.

Kostnadsestimat: 100 000 - 200 000

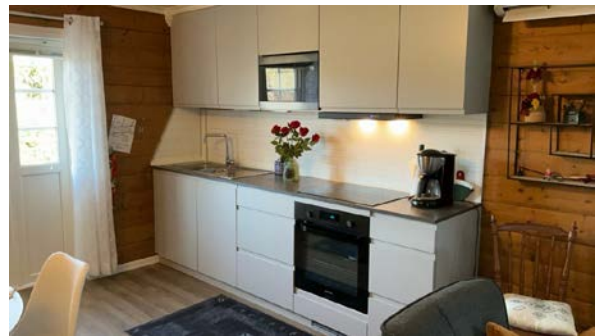
Oversikt kjøkken

Kjøkkenet har innredning med glatte fronter fra 2022. Benkeplaten er av laminat, flisplate på vegg over kjøkkenbenk. Det er integrert kjøøl/fryseskap, oppvaskmaskin, induksjonstopp, micro og stekeovn. Det er laminatgulv fra 2022.
