# Barnålvegen 23

**Eksklusiv hytte med panoramautsikt og 3 soverom på Venabygdsfjellet.**

# Tilstandsrapport

## NÆRING - FRITIDSBOLIG

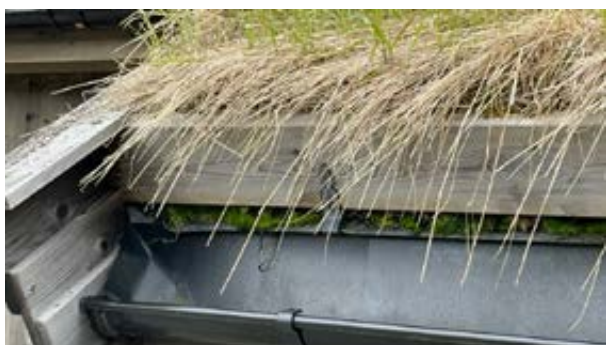
### TG 2 Nedløp og beslag

- Det er ikke tilfredsstillende bortledning av vann fra taknedløp ved grunnmur.

- Det bør lages system for bortledning av vann fra taknedløp ved grunnmur.

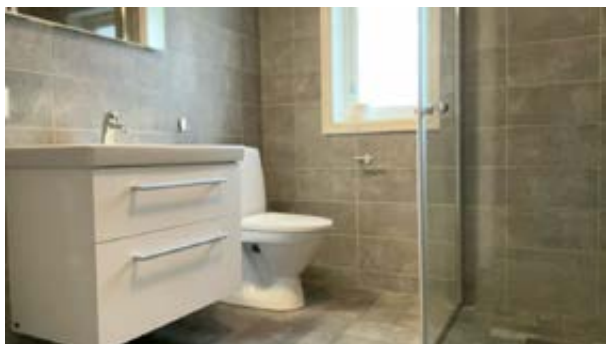
1 ETASJE > BAD/VASKEROM

## **TG 2** Overflater vegger og himling

- Det er vindu/dør med ikke fuktbestandige materialer i våtsonen (ved vask, dusj, badekar, osv.), løsningen eller byggematerialet er uegnet.
- Det er uegnede materialer i våtsoner.

- Dersom det ikke gjøres tiltak, kan omfanget øke over tid med ytterligere konsekvenser.
- Uegnete materialer må fuktbeskyttes/utskiftes.
- Dersom det ikke gjøres tiltak, kan dette medføre oppfukning, oppsvelling og forringelse av materialer over tid og fuktskader på tilstøtende konstruksjoner.

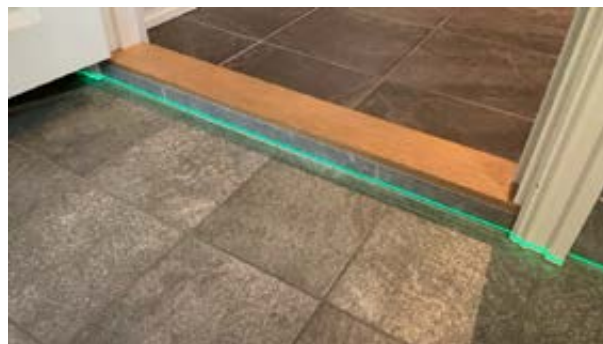
1 ETASJE > BAD/VASKEROM

## **TG 1** Sluk, membran og tettesjikt

Det er plastsluk og smøremembran med ukjent utførelse.
