# Konows gate 8A

**Moderne og sentral 3-roms med herlig balkong  
mot rolig bakgård | Heis | Internett inkl. | Rolig og  
attraktiv beliggenhet**

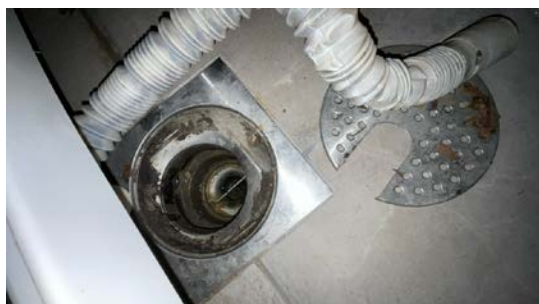
Mer enn halvparten av forventet brukstid er passert på membranløsning. Dette medfører økt risiko for lekkasjer og fuktinntrengning til underliggende konstruksjoner. Usikkerhet knyttet til tetthet og resterende levetid.

Overvåk tilstanden jevnlig. For å få tilstandsgrad 0 eller 1 må tettesjiktet skiftes ut, men tidspunktet for når dette er nødvendig er vanskelig å si noe om.

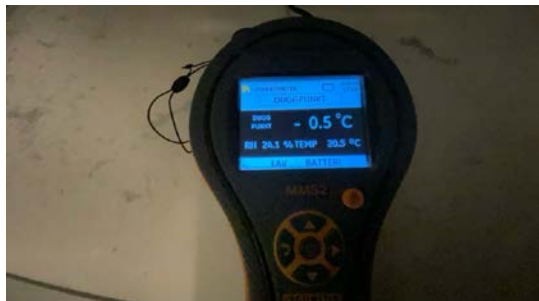
Fuktmåling

Fuktsøk på overflater er utført i utsatte områder, med referanseverdi fra tørr sone.

Det ble ikke registrert forhøyede verdier eller påvist fuktskader.

Det ble ikke konstatert fukt ved måling.

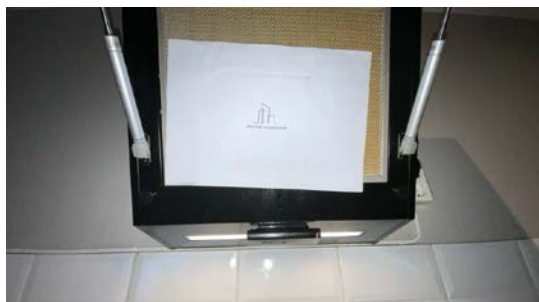
Papirtest

Kullfiltervifte renser noe av luften og sender luften tilbake til rommet. Dette tilfredsstiller ikke dagens krav til forsert avtrekk. Det vil si at luften skal ut av bygget.
