# Bryggekannten 11A

KRISTIANSUND N

# Tilstandsrapport

## BOLIGBYGG MED FLERE BOENHETER

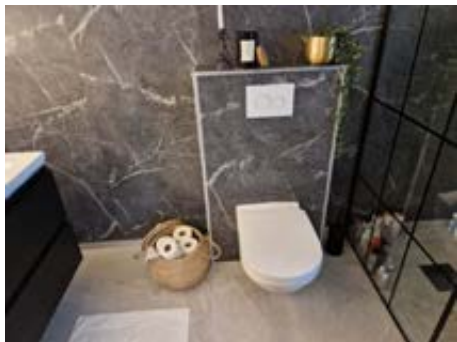
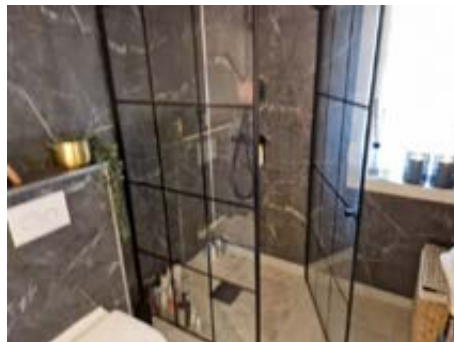
- Dersom våtromsplatene ikke er montert fagmessig, kan dette medføre utettheter som øker risikoen for fukinntrengning bak platene. Over tid kan dette føre til oppfukning av tilstøtende konstruksjoner, noe som kan resultere i råteskader, muggvekst og eventuelle lekkasjer.

Ved vindus hjørnet er det registrert at baderoms platene er tilskåret for kort. Platene er ikke fuget eller limt i skjøten bak hjørne listen, noe som medfører en utførelse som avviker fra det som normalt forventes ved en fagmessig montering. Underkant av baderoms plater er fuget ved dusj sonen.

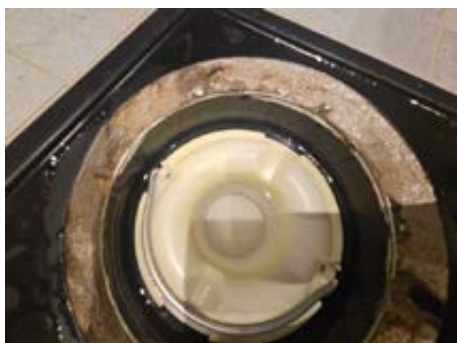
Det er foretatt hulltaking, og det ble ikke registrert unormale forhold ved kontrollpunktet. Hulltaking er en stikkprøvekontroll utført på ett sted og kan ikke utelukke fukt- eller råteskader i andre deler av konstruksjonen.

Kontrollen er utført fra tilstøtende rom eller fra undersiden av konstruksjonen, i et område hvor det erfaringsmessig er størst risiko for fuktpåvirkning. Dette er en anerkjent metode for å kontrollere fuktinnhold og avdekke eventuelle symptomer på fuktskader i skjulte konstruksjoner.

Det ble målt et fuktinnhold på 6 %, noe som vurderes som tørt. Generelt anses verdier opp til ca. 15 % som tørre, mens vedvarende fuktinnhold over ca. 17–18 % kan gi risiko for utvikling av råte- og muggsopp.
