# Idenvegen 42B

**Attraktiv leilighet fra 2021|Flott fjordutsikt|2 balkonger mot syd og vest| 2 sov |Varmepumpe| Carport m/el-billader**

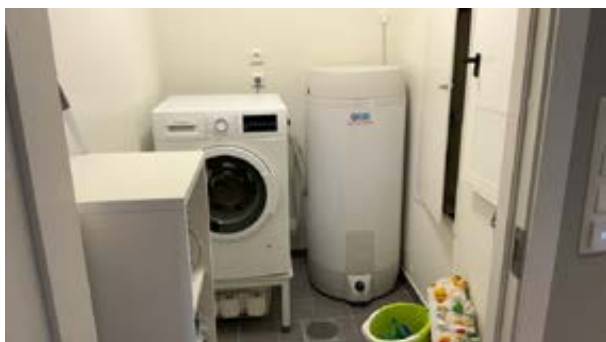
Oversikt vaskerom

Vaskerommet er fra byggeår, utført gjennom utbygger, det foreligger erklæring fra Emineo Bustad AS v/Ståle Hurlen datert 21.05.2021 på uavhengig kontroll for tettesjikt på våtrommet etc. Rommet har flislagt gulv, malte vegger og malte innvendig tak. rommet har opplegg for vaskemaskin. På rommet er også montert varmtvannstank, sikringsskap og rørskap.

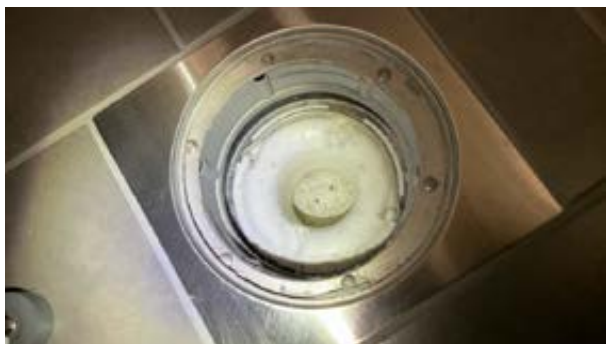
Sluk vaskerom

### TG 1 Sluk, membran og tettesjikt

Det er plastsluk og smøremembran med dokumentert utførelse. Vurdert utifra alder, materiale og observasjoner i sluk og dokumentasjon fra Emineo Bustad AS v/Ståle Hurlen datert 19.05.2021 på uavhengig kontroll for tettesjikt på våtrommet etc

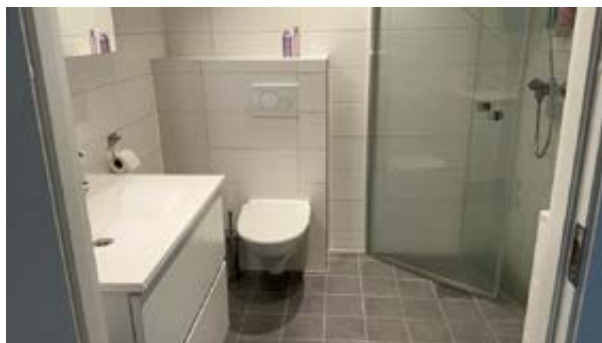
Oversikt bad

Badet er fra byggeår, utført gjennom utbygger, det foreligger erklæring fra Emineo Bustad AS v/Ståle Hurlen datert 21.05.2021 på uavhengig kontroll for tettesjikt på våtrommet etc. Badet har flislagt gulv med gulvvarme, flislagte vegger og malte innvendig tak med innfelt spotbelysning. Badet har innredning med servant, veggtoilett og dusjhjørne med glassdører.

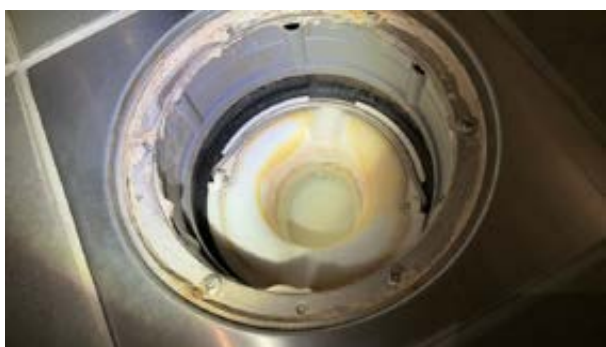
Sluk bad

## TG 1 Sluk, membran og tettesjikt

Det er plastsluk og smøremembran med dokumentert utførelse. Vurdert utifra alder, materiale og observasjoner i sluk og fremlagt dokumentasjon fra Emineo Bustad AS v/Ståle Hurlen datert 19.05.2021 på uavhengig kontroll for tettesjikt på våtrommet etc

Hulltaking er foretatt uten å påvise unormale forhold. Hulltaking er foretatt fra soverom bak dusjhjørne. Fuktqvotemåling (vekt%) i konstruksjonen ble målt til 8, tørt treverk.

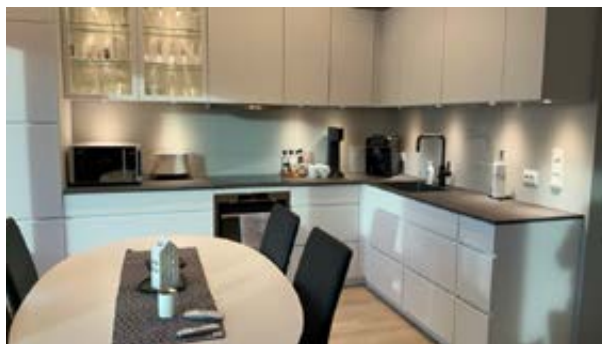
Oversikt kjøkken

## TG 1 Overflater og innredning

Kjøkkenet har innredning med hvite glatte fronter. Benkeplaten er av laminat, det er glassplate på vegg over koketopp og oppvaskum. Det er integrert kjølfrysenskap, oppvaskmaskin, induksjonstopp og stekeovn. Det er montert vannstoppsystem i boligen utifra observasjoner i rørskap, men ikke synlig i kjøkkenbenk, det er og montert komfyrvakt.
