# Ospedalsvegen 1A

**Lys og innbydende 3-roms selveierleilighet med flott utsikt | Garasjeplass | Sportsbod | Solrik sørvestvendt veranda**

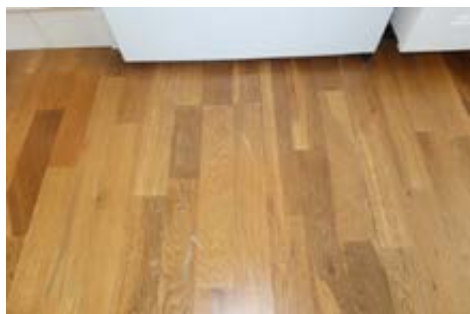
- Det er påvist skader på overflater.

Noe fuktskadet parkett ved kjøleskapet.

Noe slitt/fuktskadet parkett foran kjøleskap.

Lokale utbedringer må påregnes.

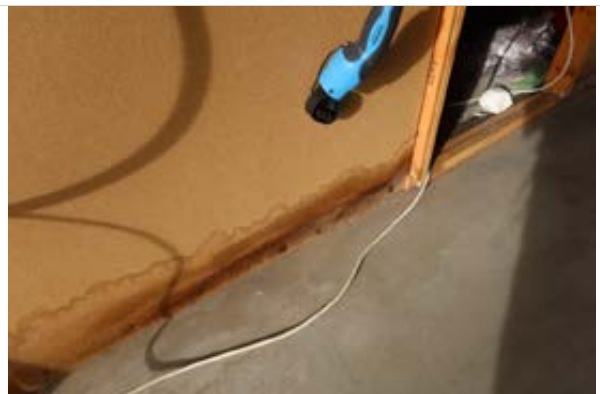
Garasje med støpt gulv på grunn. Gipsplater i himling. Betong og sponplater vegger. Vedlikeholdsfri stålport m/portåpner. Opplagt lys/strøm. Elbil-lader (liten el-billadar på enfase, 230V, 10A). Veggventil i yttervegg ved port, og mot nabogarasje. Sponplater er fuktskadet i nedre nel mot betonggulv.

*Sponplater er fuktskadet i nedre nel mot betonggulv.*
