Søre Eika

EIKSUND/EIKA - Koselig fritidseiendom med anneks og løe meget fint beliggende på stor og solrik utsiktstomt på Søre Eika

Befaringsdato: 30.09.2025

Rapportdato: 07.10.2025

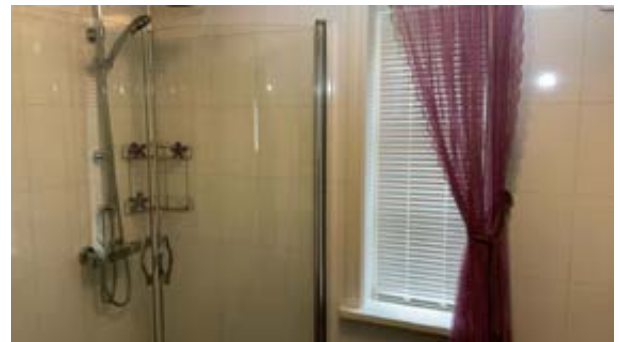
TG 2 Overflater Gulv

- Det er påvist at høydeforskjell fra topp slukrist til gulv/synlig topp membran ved dørterskel er mindre enn 25 mm.
- Det er påvist avvik i fallforhold til sluk i forhold til krav i forskrift på byggetidspunktet.
