Brusdalsvegen 469

Enebolig | Unik nærhet til Brusdalsvannet |
Nydelig utsikt | Kun ca. 5 min til Moa | Romslig
garasje | Stor terrasse

Enebolig
Brusdalsvegen 469
6260 Skodje

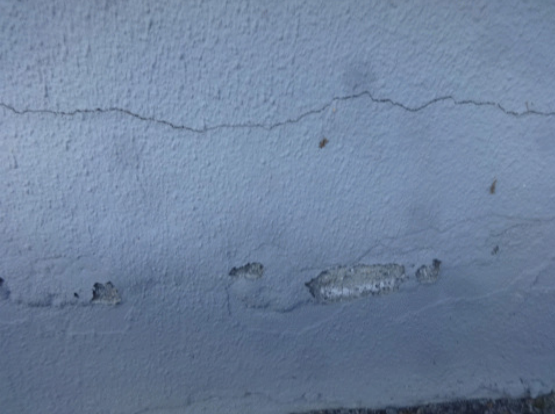
Det er ikke avdekket svekkelser i konstruksjonen på befaringdagen. Nedgravd fundament er ikke synlig for inspeksjon. Grunnmur av betong/murt konstruksjon.

Merknader: Det er observert sprekker og avskalling i pusslaget, primært konsentrert like til venstre for inngangspartiet. Forholdet fremstår som overflatemessig og vurderes ikke å påvirke konstruksjonens bæreevne.

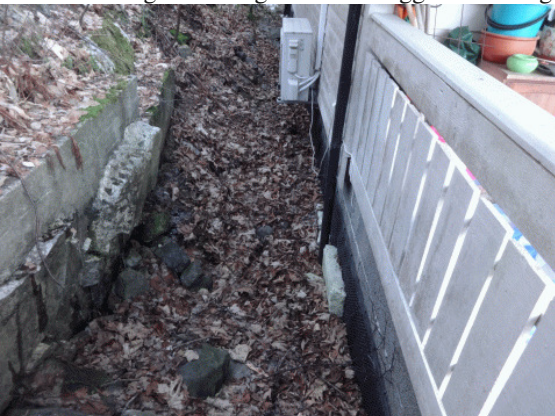
Utfra alder antas dreneringen/tettesjikt å ha noe svekket effekt i dag som følge av slitasje.

Det ble også målt litt forhøyet fuktmålinger på innvendig yttervegg mot terrenget, og det ble observert noe fukt/kalkutslag i utvendig bod i murvegg mot terrenget.

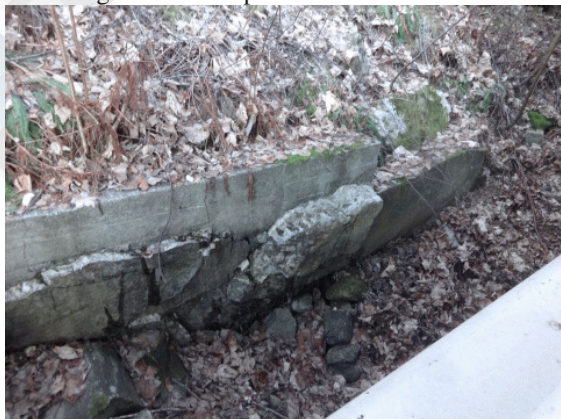
**TG 2** 1.4 Støttemurer

Støttemur på baksiden av huset.

Merknader: Støttemuren er satt opp på fjell, den er mellom ca. 40 - 60 cm høy. Det er registrert noen sprekker i mur.

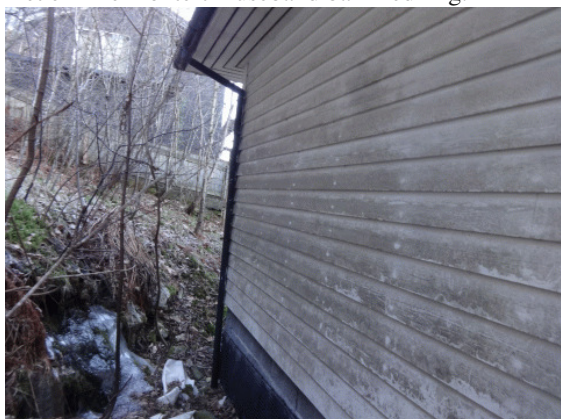
TG 2 2.1 Yttervegger og veggkonstruksjon

Merknader: Fasader ble sist malt ca. 2014. Det er registrert noe groe/grønske på kledningen på baksiden av boligen, noe som kan være påvirket av lokale fuktforhold og mulig støv fra nærliggende vei.

Det er ikke montert musebånd bak kledning.

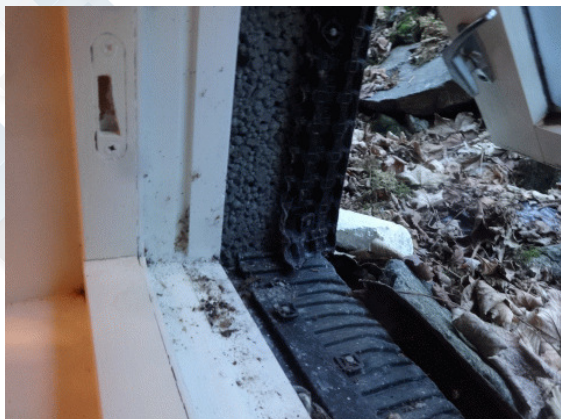
TG 2 3.1 Vinduer og ytterdører

Merknader: Noen av vinduene og balkongdørene er malingslitt.

Utvendig avslutning på vinduer på bad og vaskerom i underetasjen er ikke fagmessig utført, de er ikke sikre mot vanninntrengning i konstruksjonen. Dette bør utbedres.

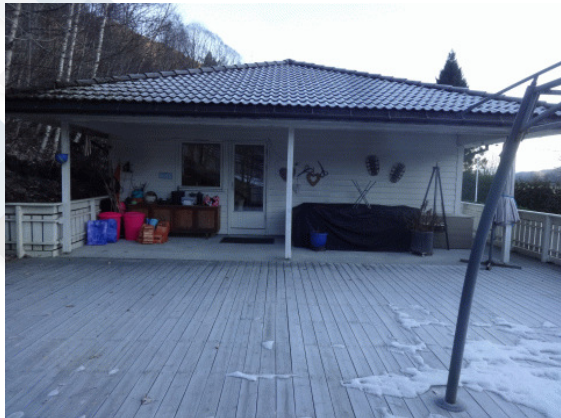
Merknader: Verandaen må påberegnes å behandles i nær fremtid, rekkverket er stedvis malingslitt, rekkverket er målt til 90 cm høyt.

Den bærende konstruksjonen for verandaen mot terreng, herunder fundamentering og understøttelse, var ikke tilgjengelig for inspeksjon på befaringsdagen grunnet manglende tilkomst.

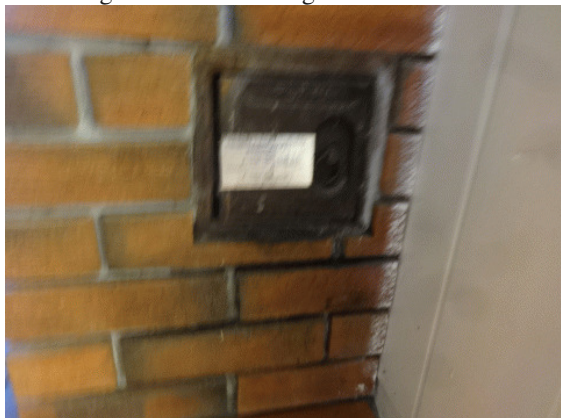
TG 2 7.1 Piper og ildsteder

Avvik: Sotluken står for nær brennbart materiale ca. 5 cm fra brennbart materiale. Kravet til avstand fra sotluke til brennbart materiale er minst 30 cm. To sider av pipen skal være synlige.

En må regne med at det kan gis avvik av feieveesenet av forholdene.

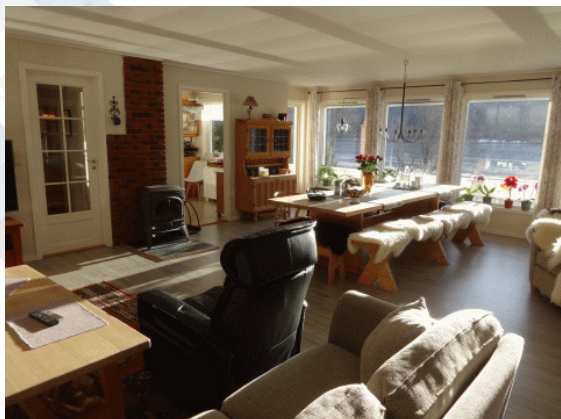
TG 2 8.1 Etasjeskillere

Etasjeskillere av trebjelkelag. Støpt gulv på grunn i underetasje.

Merknader: Det er observert noe skjevheter/ujevnheter i etasjeskillere, men ikke noe som vil ha betydning for konstruksjonen. Ikke unormalt alder tatt i betraktning. Målt høydeforskjell på mellom 10 - 20 mm innenfor en lengde på 2 meter. Tilstandsgrad 2 gis med bakgrunn i standardens krav til godkjente måleavvik.

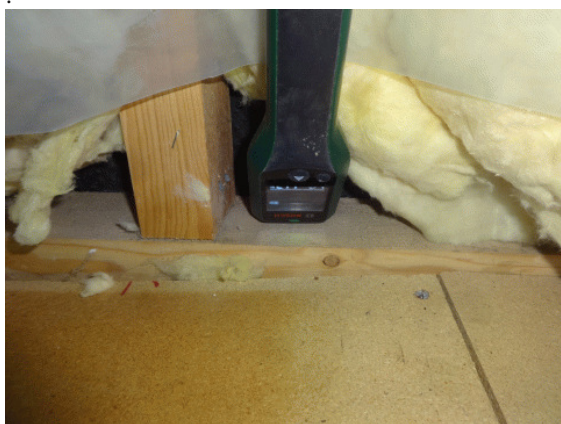
9.1 Rom under terreng

Merknader: Det er foretatt fuktmålinger i yttervegg under trapp i hall. Det er målt etter fukt i nedre del av vegg. Trefuktighet ble målt til 18 vektprosent. Verdiene som er avdekket er noe høyere en anbefalt grenseverdi som regnes som akseptable, over 18 % er det økt risiko, over 20% er det fare for mugg og sopp dannelser.

På vaskerom er ytterveggen ikke isolert, kun pusset mur, det er registrert noen små kalkutslag på yttervegg nede ved gulv.

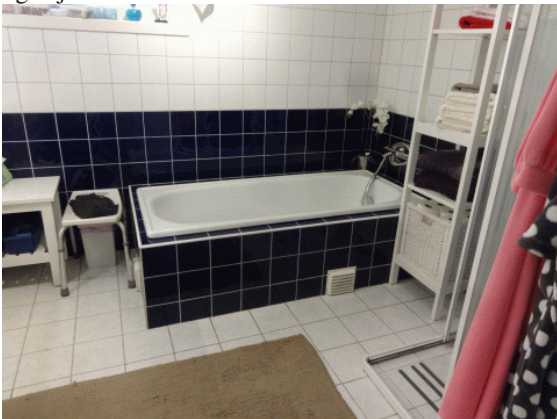
Badet er fra slutten av 90-tallet. Overflater består av fliser på gulv og vegger samt hvite himlingsplater i tak. Rommet er innredet med servantinnredning med profilerte fronter, helstøpt servant/benkeplate, speil og lysarmatur. Montert dusjvegger og innfliset badekar.

Merknader: Det ble ikke registrert tegn til fukt ved befaringsstidspunktet, men alder tilsier økt risiko for svikt i tettsjikt og skjulte skader over tid.

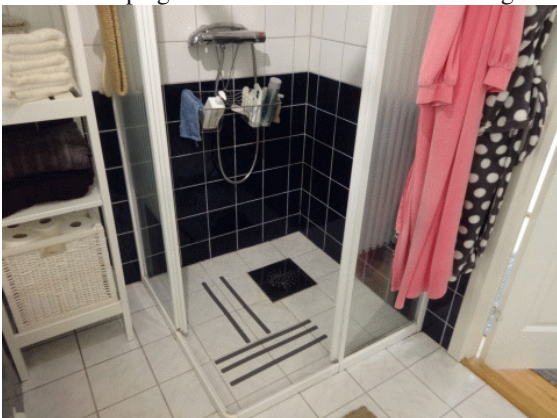
TG 2 10.1.2 Overflate gulv

Det er ikke påvist tilfredsstillende fall til sluket.

Det er ikke registrert slukmansjett i sluk under badekar, sluk i dusjhjørne er ikke inspisert pga. ikke tilkomst.

Fallforhold på gulv mot sluk er ikke helt i.h.t dagens krav, målt ca. 10 mm fall mot sluk.

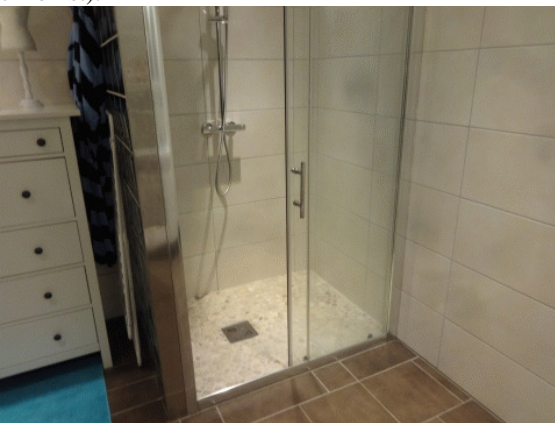
TG 3 10.1.3 Membran, tettesjiktet og sluk

Det er påvist avvik i forhold til sluk, rørgjennomføringer, mansjetter eller klemring.

Montert plastsluk, antas det er på smurt membran. Det er ikke mulig å verifisere visuelt om det er montert slukmansjett.

Merknader: Det bemerkes at det ikke er boret 73 mm hull på tilstøtende rom, pga. våtsone mot yttervegger (ikke tilkomst).

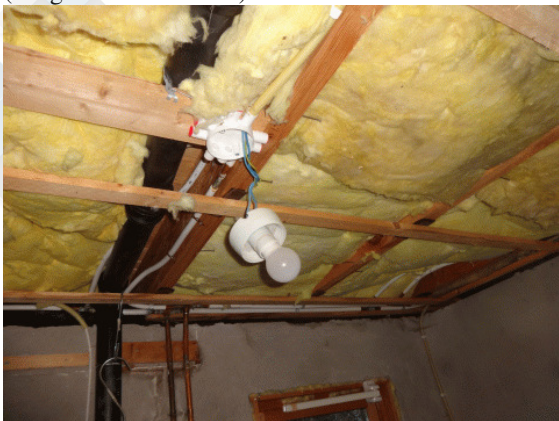
TG 3 10.3.1 Overflate vegger og himling

Opplegg for vaskemaskin, v.v.bereder 194 liter/1995, skyllekar på stativ, stålsluk. Montert stoppekran i rommet. Vegger med pusset murvegger og veggplater. Det er åpent opp i isolasjonen i himlingen

Merknader: Synlige vann- og avløpsrør i rommet. Det henger en løs lampe i himlingen (henger etter el. kabler).

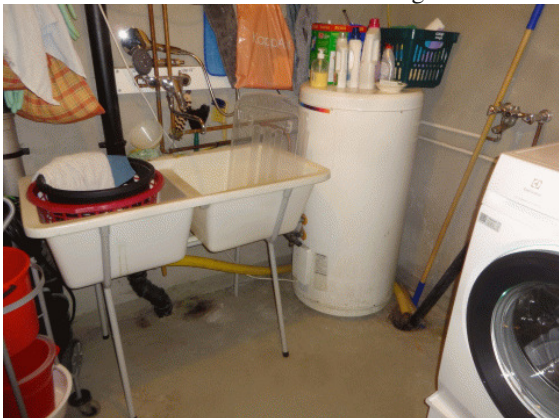
TG 3 10.3.2 Overflate gulv

Ubehandla betonggulv.

Merknader: Fallforhold er ikke iht. dagens krav.

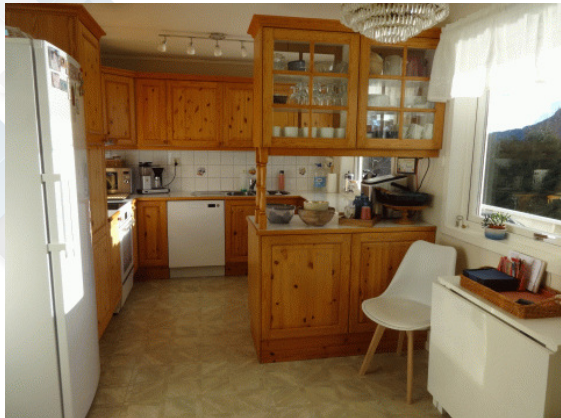
Kjøkkenet med profilerte fronter av furu, laminat benkeplate og bardisk med overskap med glassdører. Integrert oppvaskaskin, nisje for komfyr og montert ventilator.

Merknader: Normal bruksslitasje i forhold til alder.

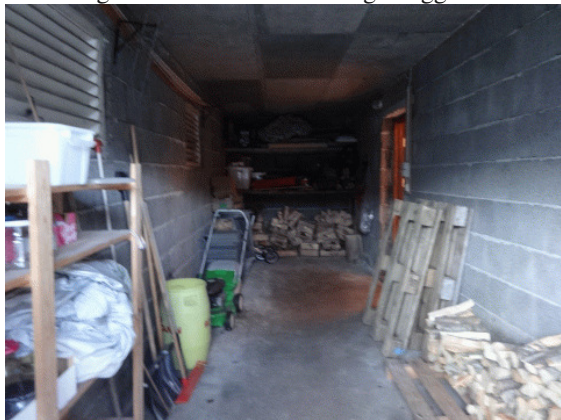
TG 2 12.1 Andre rom

Det er oppført en utvendig bod med utgang fra underetasje.

Merknader: Boden er oppført med støpt gulv på grunn, vegger av leca og taket er betongdekke som danner veranda. Det er registrert noe fukt/kalkutslag i vegg mot terreng.
