Freiveien 79A

KRISTIANSUND N

Prisgunstig selveierleilighet! Heis, parkering og balkong!

Tilstandsrapport

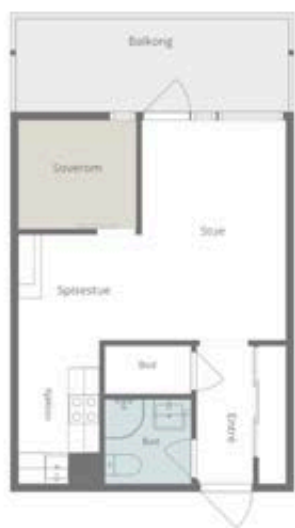
Plantegning

Plantegningen er en ikke målestør illustrasjon og avvik kan forekomme.
