# Nørvegata 22B

Lys og pen leilighet | Stor vestvendt balkong

| Adresse | Nørvegata 22B<br>6008 ÅLESUND |
| Byggeår | 1956 |

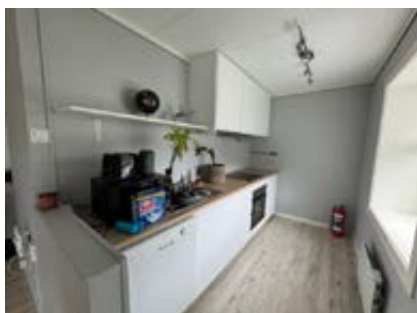
## ETASJE > STUE/KJØKKEN

### Avtrekk

- Det er påvist mangelfull ventilasjon på ett eller flere rom i boligen.
