# Solsidevegen 80A

SELVEIERLEILIGHET · TILSTANDSRAPPORT MED  
VERDITAKST

6006 ÅLESUND

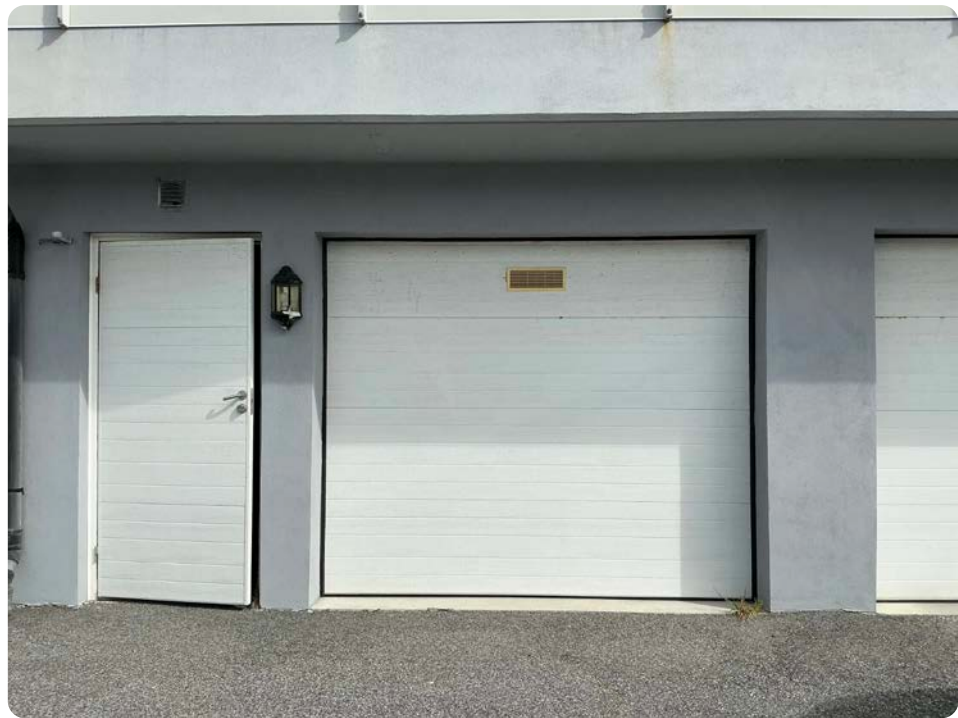
Garasjen ligger i underetg som er oppført i betongkonstruksjoner; betonggulv og vegger.  
Det er montert leddport i metall.  
Det er innlagt strøm.

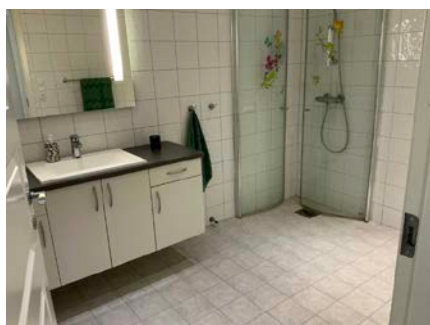
- Bad/våtrom er etablert i 2012.
- Rommet har flislagte gulv og vegger, gulvvarme, malte innvendige tak med innfelt spottbelysning. Våtrommet har dusjhjørne, vegghengt toalett og innredning med servant.

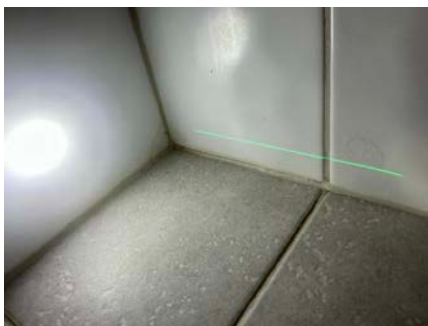
#### TG2 A.2.1.1 - Overflater - Vegger og himling

- Det er påvist sprekk i hjørneflis i dusjsone. Utfra plassen spreken er kan det ikke utelukkes at den har vært der siden bygging.

Sprekk i flis i hjørne

- Sprekk i hjørneflis i dusjsone innebærer økt risiko for fuktinntrengning i underlaget i et område som er spesielt utsatt for vannsprut. Det er ikke mulig å verifisere membranens tilstand visuelt uten destruktive tiltak, og det knytter seg derfor usikkerhet til risikoen for skjulte skader.
- Avviket må jevnlig observeres for utvikling i området inntil en foretar utbedring.

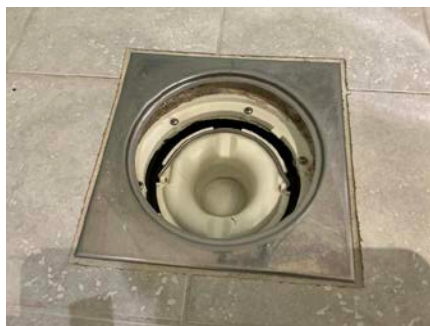
- Det er ikke tilstrekkelig høyde fra topp slukrist til topp vanntett sjikt ved rørgjennomføring/ved døråpning.
- Avviket er i strid med preaksepterte løsninger i TEK17 og Byggebransjens våtromsnorm, og medfører økt risiko for at lekkasjevann og større vannsøl kan trenge ut av våtrommet eller inn mot tilstøtende konstruksjoner før det ledes til sluk.

- Det anbefales å foreta nærmere undersøkelser av tettesjikt-løsningen bak dørlister og terskel for å avklare om vanntett sjikt er korrekt ført opp og avsluttet mot døråpningen, og om eventuelle svikt her kan gi økt risiko for vanninntrenging til tilstøtende konstruksjoner
- Det anbefales på sikt en ombygging av våtromsgulvet med justering av sluk- og membran høyder/oppkanter slik at tilstrekkelig høydeforskjell oppnås i henhold til dagens krav.

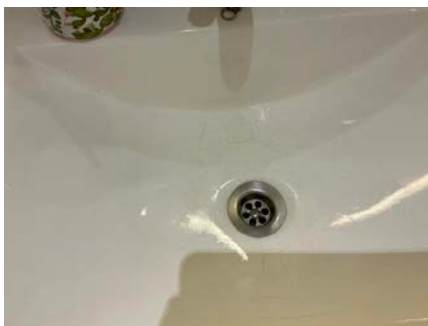
- Det er påvist riss/krakkelering i servant.

- Det er påvist riss/krakkelering i servant. Skaden vurderes som ikke gjennomgående og hovedsakelig kosmetisk, men kan over tid gi økt risiko for misfarging, smussansamling og videre oppsprekking ved mekanisk belastning eller temperaturpåvirkning.
- Servanten fungerer med dette avviket, men det anbefales å følge med på utviklingen og vurdere utskifting ved eventuelle forverringer eller dersom brukskvalitet/kosmetisk standard anses redusert.
- For å lukke avviket må servant byttes.

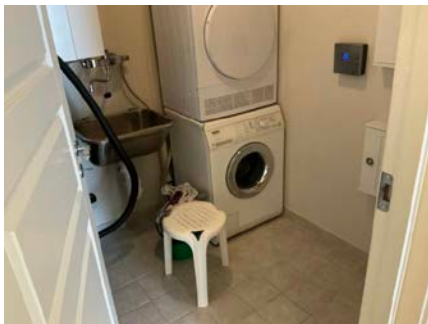
- Vaskerom er fra byggeåret.
- Rommet har flislagte gulv og malte plater på vegger, malte innvendige tak. Rommet har skyllekar og opplegg for vaskemaskin.
- På rommet er montert varmtvannstank, ventilasjonsanlegg, sikringsskap, sentralstøvsuger og rør i rør skap.

Oversikt vaskerom

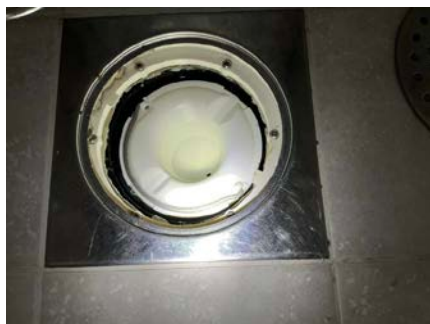
- Det er ikke tilstrekkelig høyde fra topp slukrist til topp vanntett sjikt ved rørgjennomføring/ved døråpning.
- Avviket er i strid med preaksepterte løsninger i TEK17 og Byggebransjens våtromsnorm, og medfører økt risiko for at lekkasjevann og større vannsøl kan trenge ut av våtrommet eller inn mot tilstøtende konstruksjoner før det ledes til sluk.

- Det anbefales å foreta nærmere undersøkelser av tettesjikt-løsningen bak dørlister og terskel for å avklare om vanntett sjikt er korrekt ført opp og avsluttet mot døråpningen, og om eventuelle svikt her kan gi økt risiko for vanninntrenging til tilstøtende konstruksjoner
- Det anbefales på sikt en ombygging av våtromsgulvet med justering av sluk- og membran høyder/oppkanter slik at tilstrekkelig høydeforskjell oppnås i henhold til dagens krav, alternativt en lokal utbedring av tettesjikt ved dør.

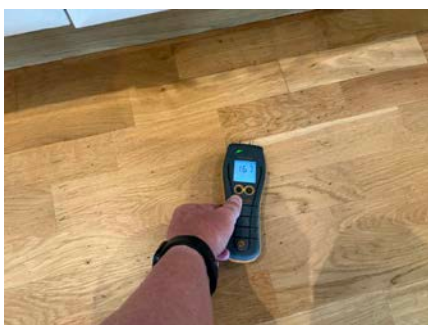
- Det er endel sårskader i parkett på gulv ved kjøkken.

- For å lukke avviket må en påregne utskiftning av parket eller lokal utbedring av parkett i området.

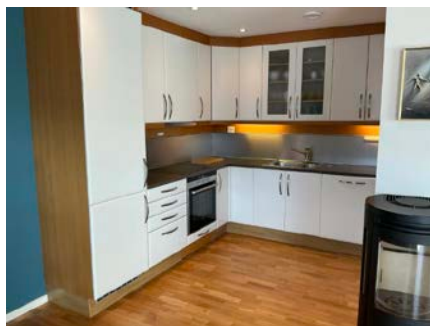
- Kjøkkeninnredning med glatte fronter og laminat benkeplate fra byggeår.
- Det er utstyrt med hvitevarer bestående av kjøøl/fryseskap, platetopp, stekeovn og oppvaskmaskin.
- Det er i tillegg installert komfyrvakt

Oversikt kjøkken
