# Nedre Hjelmeset 5C

Eierseksjon med en god standard og praktisk planløsning | 2 sov, garasje og balkong | Kort avstand til det meste

Befaringsdato: 04.08.2025

Rapportdato: 08.08.2025

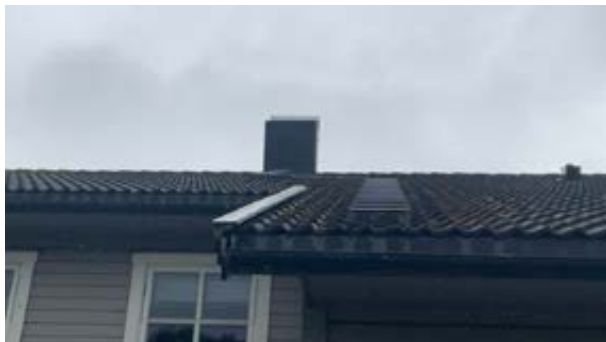
Takkonstruksjon av takstoler med undertak av trefiberplater. Gulv er montert etter senter av møne.

- Det er påvist avvik rundt gjennomføringer i takflaten.
- Det er påvist fuktskjolder/skader i takkonstruksjonen.

Undertaket har stedvis noe fuktskjolder. Beslag i gradrenner ligger noe ujevnt da det ikke er underbygget med spikerslag.

Fuktskjolder anbefales holdt under observasjon, og beslag må vurderes understøttes med beslag.

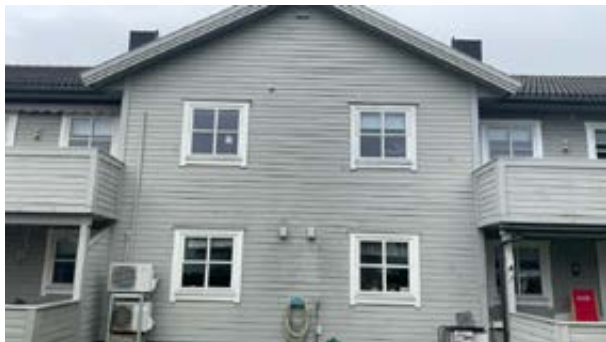
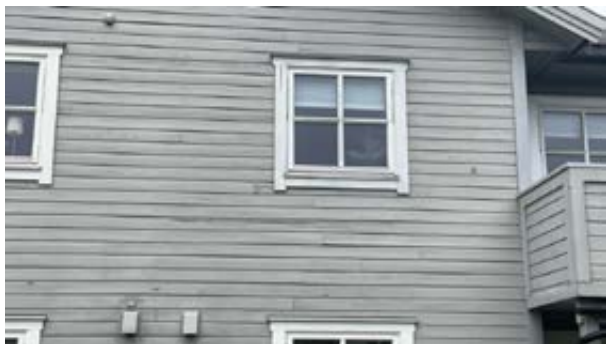
- Det er påvist spredte råteskader i bordkledningen.
- Det er værslitt/oppsprukket trevirke/trepaneler.

Deler av bordkledningen på frontfasade frambygg er slitt, og begynnende fukt og råteskader.

- Det må foretas tiltak for å lukke avviket.

Bordkledning på værutsatte deler av fasaden står foran noe vedlikehold og utskiftinger.

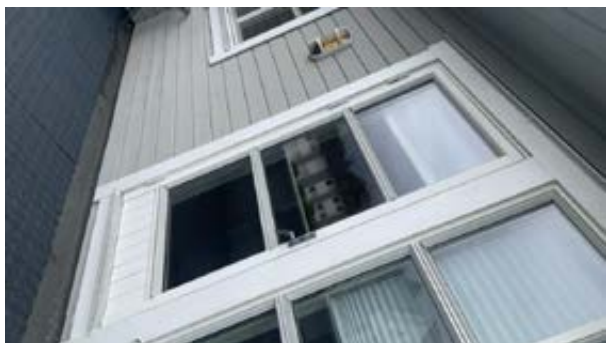
## TG 3 Balkonger, terrasser og rom under balkonger

Veranda i bjelkelag konstruksjon med taktro, papptekking og plastfliser. Rekkverk av tre malt.

- Det er påvist fukt-/råteskader i konstruksjonen.
- Mer enn halvparten av forventet brukstid er passert på tettesjikt/membran.
- Rekkverket er for lavt i forhold til dagens krav til rekkverkshøyder.

Deler av gulvet har fukt og råteskader som følge av utettheter/fuktinntrekk inn under papptekkingen. Spiker på rekkverk har rustskader.

- Råteskadede konstruksjoner må skiftes ut.
- Ny tekking må legges.
- Det er ikke krav om utbedring av rekkverkshøyde opp til dagens forskriftskrav.

Det er stor risiko for å trække gjennom deler av gulvet i tilknytning til rekkverkene. Det anbefales derfor igangsatt umiddelbar sikring av gulvet og utskifting av fukt og råteskader. Spiker med rustskader må påregnes utskiftet.

**Kostnadsestimat: 50 000 - 100 000**

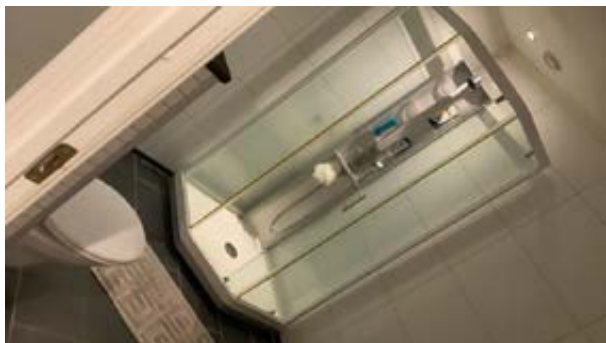
2 ETASJE > BAD

- Det er avvik:

Det bør monteres rørmansjett på avløpsrøret, og overgangen mellom våtromsplater og fliser anbefales fuget.

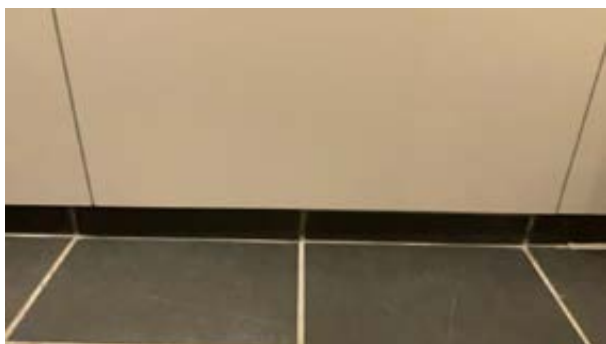
2 ETASJE > BAD

- Det er påvist at høydeforskjell fra topp slukrist til gulv/synlig topp membran ved dørterskel er mindre enn 25 mm.
- Det er påvist avvik i fallforhold til sluk i forhold til krav i forskrift på byggetidspunktet.

- Til tross for avviket i fall/høydeforskjell til sluk, vil gulvet fortsatt kunne lede vann mot sluket, men med redusert effektivitet. Dette kan potensielt øke risikoen for vannansamling i enkelte områder av badet.

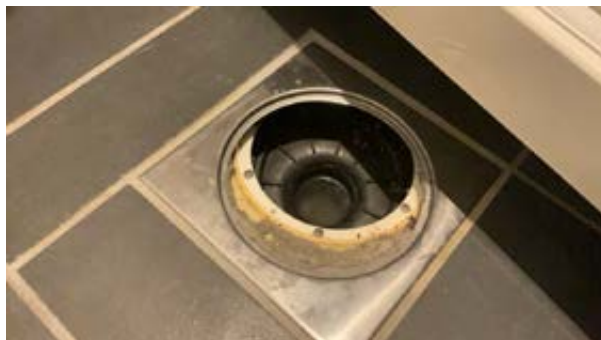
2 ETASJE > BAD

- Det er ikke påvist tilfredsstillende løsning for å synliggjøre lekkasje fra innebygget susterne.
- Det er påvist riss/sprekker i utstyr på våtrommet.

- Uten dreneringsløsning/lekkasjesikring kan lekkasjer pågå over lang tid uten å bli oppdaget. Dette kan føre til omfattende fuktskader i omkringliggende byggematerialer.

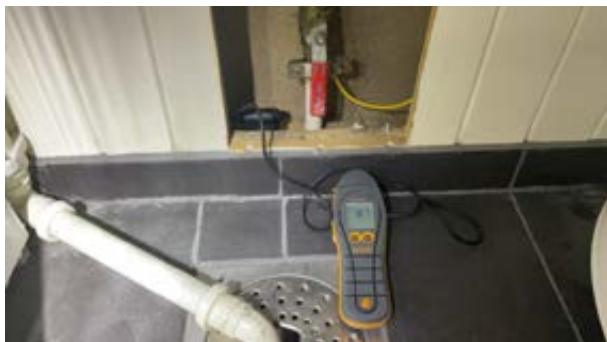
## 2 ETASJE > VASKEROM

- Det er vindu/dør med ikke fuktbestandige materialer i våtsonen (ved vask, dusj, badekar, osv.), løsningen eller byggematerialet er uegnet.
- Veggplater ved skyllekar er ikke fuktbestandige og fuktsikret.

- Dersom det ikke gjøres tiltak, kan dette medføre oppfukning, oppsvelling og forringelse av materialer over tid og fuktskader på tilstøtende konstruksjoner.

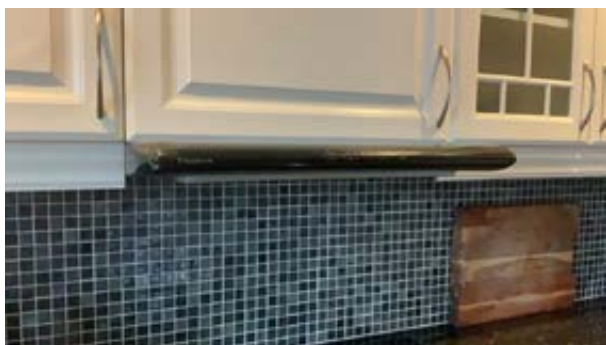
## TEKNISKE INSTALLASJONER

- Det er ikke behov for utbedringstiltak siden anlegget fungerer i dag, men ut ifra alder kan skader plutselig oppstå på eldre anlegg.
- I forbindelse med oppgradering av våtrom vil det være naturlig med utskiftning av rør.

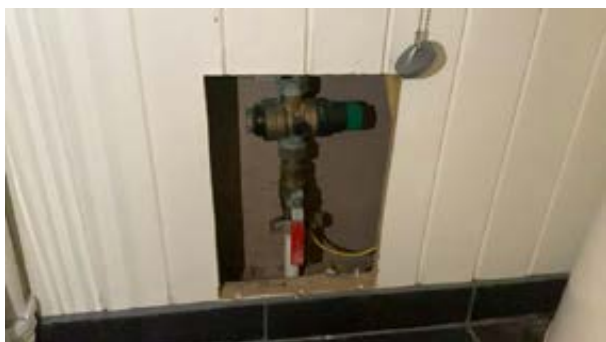
## TG 2 Avløpsrør

Avløpsrør av plast.

- Det er ikke behov for utbedringstiltak siden anlegget fungerer i dag, men ut ifra alder kan skader plutselig oppstå på eldre anlegg.
- Skal avviket lukkes, må løsning på lufting av kloakk etableres.
- I forbindelse med oppgradering av våtrom vil det være naturlig med utskiftning av rør.
