# Jegerstien 14

**Moderne enebolig med godkjent utleieenhet! | 5 soverom i hoveddel | Bad 2026 | Kort vei til skole og barnehage**

# Tilstandsrapport

## ENEBOLIG

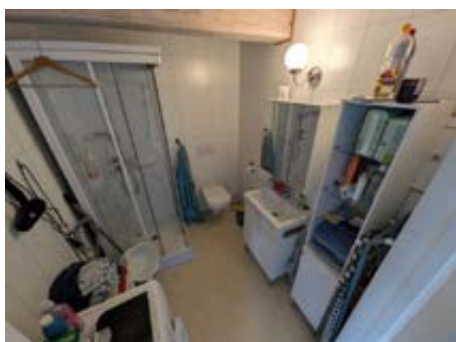
### 1. ETASJE > BAD UTEIEDEL

- Det er påvist avvik i fallforhold til sluk i forhold til krav i forskrift på befaringstidspunktet.

- Sluk har begrenset mulighet for inspeksjon og rengjøring, og er av den grunn ufullstendig undersøkt.
- Det er påvist mangelfull/feil utførelse av vinylbelegg i hjørner, som kan gi fare for fukt i konstruksjonen i våtsone.

- Det er påvist riss/krakeleringer på servant.
- Det er ikke påvist tilfredsstillende løsning for å synliggjøre lekkasje fra innebygget sisterner.

- Til tross for avviket i fall/høydeforskjell til sluk, vil gulvet fortsatt kunne lede vann mot sluket, men med redusert effektivitet. Dette kan potensielt øke risikoen for vannansamling i enkelte områder av badet.

- Når sluket har begrenset tilgang, er det vanskelig å rengjøre sluket og å inspisere den for å oppdage skader i membranen/fuger rundt sluket, som er avgjørende for å forhindre lekkasjer.

- Svake riss i overflater/glasur er hovedsakelig av kosmetisk betydning, men kan over tid utvikle seg og føre til økt slitasje eller misfarging.
- Uten tilfredsstillende dreneringsløsning/lekkasjesikring kan lekkasjer pågå over lang tid uten å bli oppdaget. Dette kan føre til omfattende fuktskader i omkringliggende byggematerialer.
- Det anbefales å etablere en løsning som gjør eventuelle lekkasjer synlige, for eksempel via lekkasjevarsling eller åpning/drenering til synlig område. Utførelsen bør være i tråd med gjeldende anbefalinger for innebygde sisterner.

- Manglende tilluftsventilering i våtrommet kan føre til dårlig luftsirkulasjon og høy luftfuktighet. Dette øker risikoen for kondens, muggvekst og fuktskader over tid.

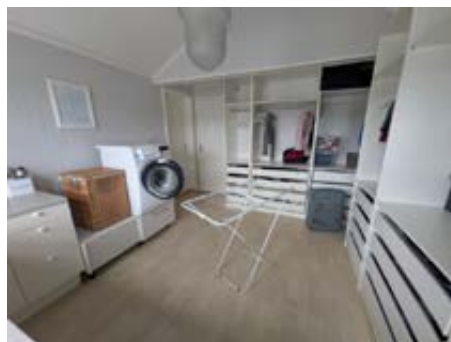
## 1. ETASJE > BAD UTLEIEDEL

Fuktmåling ved hulltaking er foretatt mot stue/kjøkken, med måleresultat under 7 vektprosent.

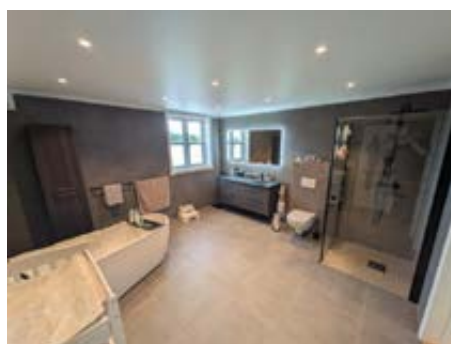
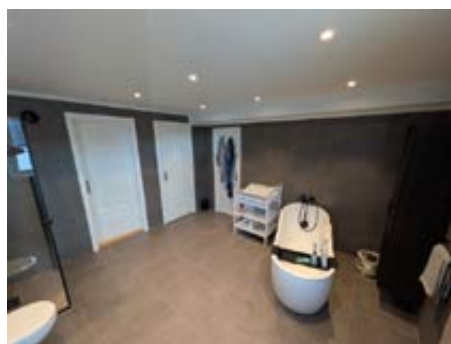
## 2. ETASJE > BAD

Våtrommet har skjult vanntett sjikt med påstrykningsmembran/smøremembran på gulv og ekstruderte polystyrenplater med membransjikt supplert med tettesjikt på skjøter og skruerhull. Det er plastsluk, og høydeforskjellen fra toppen av sluket til toppen av membran ved dørterskelen er 35 mm.

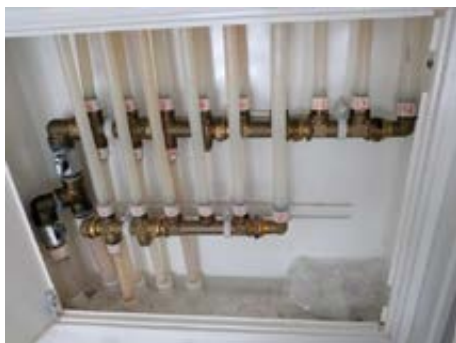
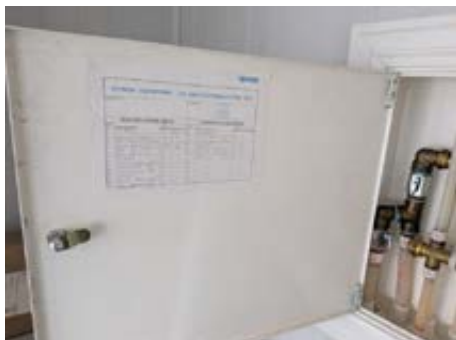
### TG 1 Innvendige avløpsrør

Innvendige vannledninger er av plast (rør-i-rør) og er besikket i rørskap.
