# Hovsetsvingane 27

**ULSTEINVIK - Nyere enebolig i attraktivt område

Befaringsdato: 12.11.2025

Rapportdato: 20.11.2025

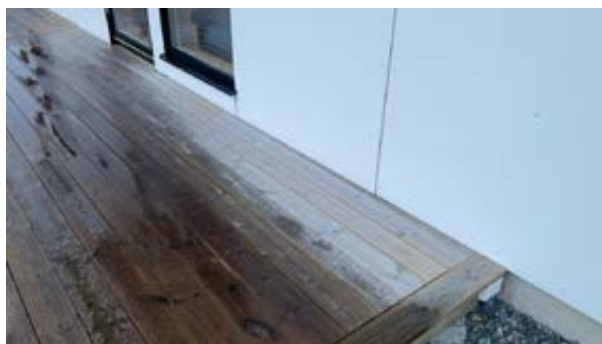
Avvik: • Det er ingen eller liten lufting i nedre kant av kledning mot grunnmur.

Det bør etableres tilstrekkelig lufting bak bordkledningen der terrassen blokkerer luftstrømmen, dette for å unngå opphopning av fukt og redusert levetid på konstruksjoner bak fasadeplatene.

- Det bør foretas tiltak for å bedre lufting av kledningen.

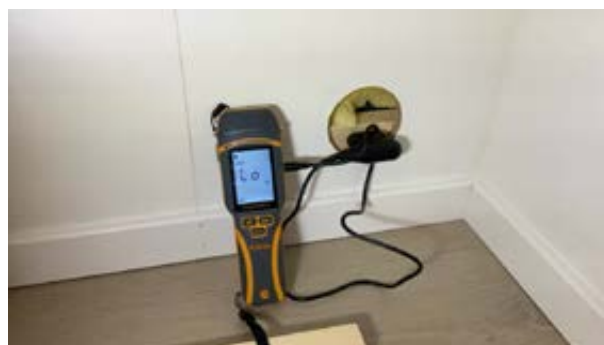
Hulltaking er foretatt i ytterhjørne på bod mot terreng uten å avdekke unormale forhold eller fuktverdier i tilknytting til hulltakingen.

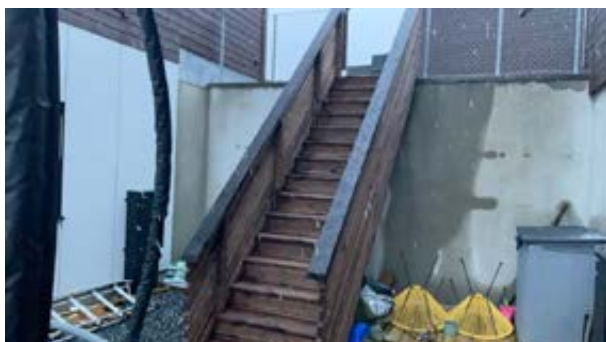
Avvik: • Det mangler håndløper på vegg i trappeløpet.

Trapp og rekkverk av tre lakka med tette trappetrinn med ledlys under trappetrinnene. Deler av rekkverk av glass.

- Rekkverkshøyde må endres for å tilfredsstille krav på byggemeldingstidspunktet.
- Rekkverk må monteres for å lukke avviket.

Det bør monteres rekkverk med tilstrekkelig høyde og håndlist på vegg for å oppfylle gjeldende forskriftskrav. Manglende eller for lave rekkverk og håndlister øker risikoen for fall og personskader, spesielt i bratte trapper med smale inntrinn.

**Kostnadsestimat: Under 20 000**

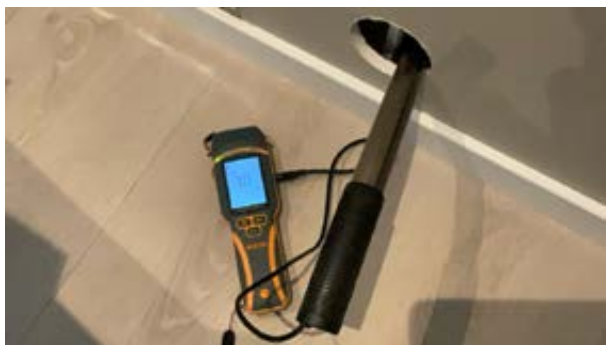
Hulltaking er utført fra stue mot våtsone for dusjen. Undersøkelsen avdekket ingen unormale forhold eller forhøyede fuktverdier i tilknytning til hulltakingen.

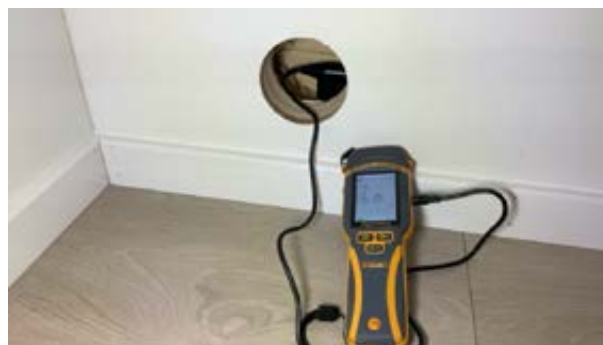
Hulltaking er utført fra bod mot våtsone for dusjen. Undersøkelsen avdekket ingen unormale forhold eller forhøyede fuktverdier i tilknytning til hulltakingen.
