# Kolvikbakken 11D

ÅLESUND

Lys og fin eierleilighet med attraktiv beliggenhet  
på Nørve | Sørvendt terrasse på 15kvm |

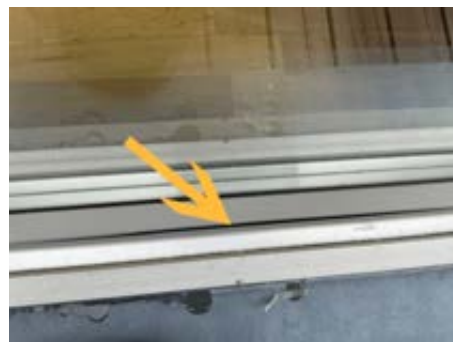
Avvik: På terrasseskyvedøren er det et beslag som ikke ligger helt inntil karmen, og det er synlig skjevt. Dette gjelder vindusdelen/den faste delen av døren.

Beslaget er synlig skjevt (går i bue) og ligger ikke skikkelig inn til på midten.

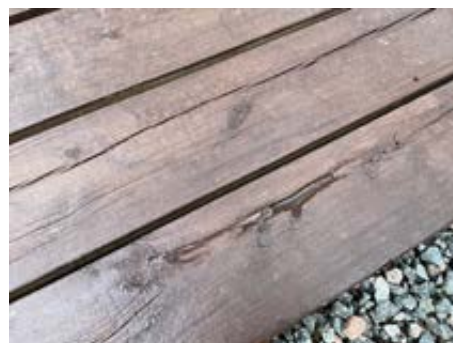
- Det er registrert sprekker i treverket på plattingen. En av sprekene fremstår som en grop som trolig har vært til stede i terrassebordet før monteringen, og det står vann i denne gropen.

Det er sprekker i terrassebord og det står vann i en grop i ett terrassebord.

- Sprekker og groper i terrassebordene bør utbedres for å hindre videre forringelse av treverket og redusere risikoen for råteutvikling. Vannansamling i gropene kan føre til økt fuktbelastning og skade på plattingen over tid.

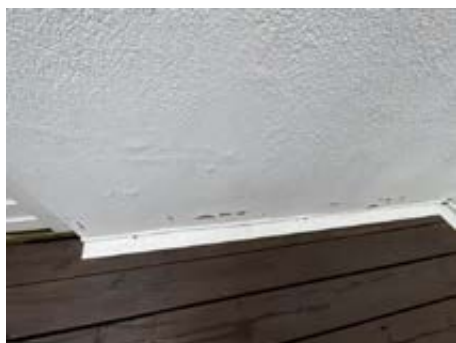
Konsekvensen av å ikke utbedre sprekken er økt risiko for fuktskader og forringelse av fasadens levetid. Selv om dette kun er observert på veggene mot naboeksjon, kan fukt vandre og føre til ytterligere oppsprekking.

Sprekker i puss på yttervegg mot nabo. Ytterveggen støter mot ytterveggen til aktuell seksjon.

- Det bør utarbeides en tilstandsanalyserapport eller vedlikeholdsplan for fellesdeler i bygget. Manglende planlegging og dokumentasjon kan føre til at nødvendige vedlikeholdstiltak ikke blir identifisert eller gjennomført, noe som øker risikoen for forringelse av bygningsdeler og uforutsette kostnader.
- Det bør gjennomføres ytterligere utbedring av synlige sprekker i pussen for å hindre vanninntrenging og forverring av skadene.

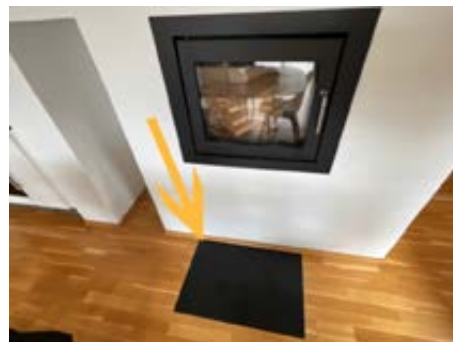
Det ligger en list av tre fremfor ildstedet, opp på ildfast plate.

- Gulvlisten av trevirke under ildstedet bør fjernes eller erstattes med et ikke-brennbart materiale for å redusere risikoen for brann. Dette er nødvendig for å oppfylle gjeldende brannkrav og sikre forsvarlig bruk av ildstedet.

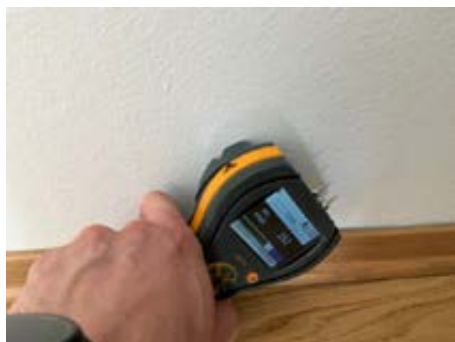
Gulvet har parkett. Veggene er kompakte, og basert på vurdering er veggene oppført i isoblokker. Dette vises også på søknadstegninger. Det er derfor ikke foretatt hulltaking, da veggene er fylt med EPS og det ikke er tilgjengelig trevirke i en slik konstruksjon. Det er kun foretatt overflatesøk. Et overflatesøk er ikke like presist som en fuktmåling i trevirke.

Det er foretatt overflatesøk på vegg.

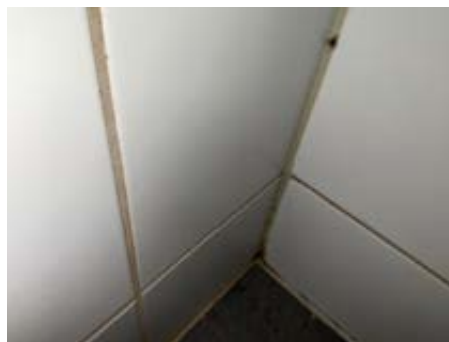
Svertesopp i dusjsone.

- Svertesopp på overflater bør fjernes, og årsaken til fuktproblemet må utbedres for å hindre videre vekst. Dersom tiltak ikke iverksettes, kan det føre til forverring av innneklimaet og økt risiko for skader på bygningsdeler.
- Dørlisten bør utbedres eller skiftes for å hindre videre slitasje og forringelse. Dersom tiltak ikke gjennomføres, kan det føre til ytterligere skader og redusert estetisk og funksjonell kvalitet på våtrommet.

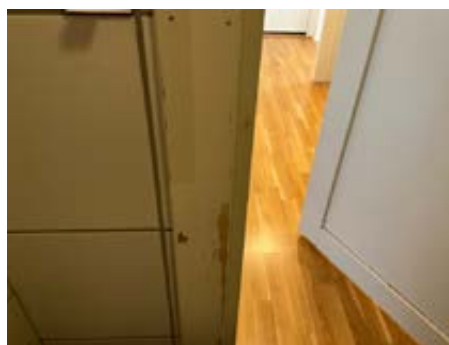
Avvik: Det er observert svertesopp på overflater. Dørlisten på badet har synlige slitaskader.

Slitt dørliste på badet.

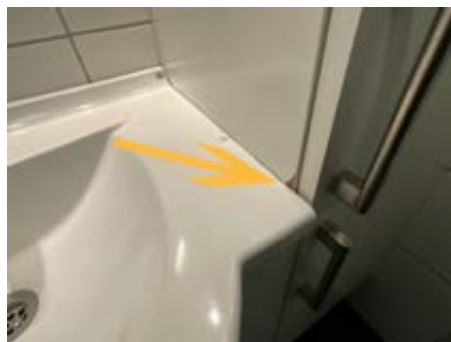
En lite skade i innredningen.
