# Arnljot Gellines vei 5A

**Pen 2-roms m/balkong. IN-ordning. Fkost ink TV/  
bredbånd, strøm/varmtvann. Heis. Garasjeplass**

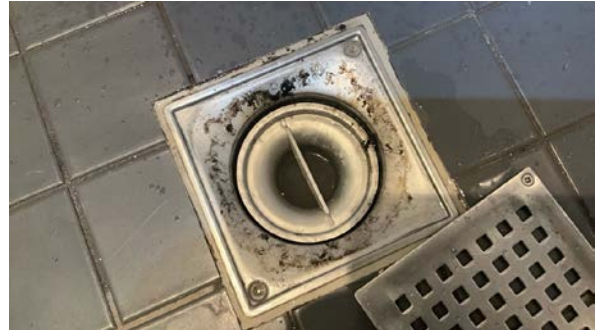
Avvik: Det er mulighet for at det kan forekomme vannlekkasje på våtrommet hvor vann ikke vil gå til sluk. Det er påvist at høydeforskjell fra topp slukrist til gulv/synlig topp membran ved dørterskel er mindre enn 25 mm. Det er påvist avvik i fallforhold til sluk i forhold til krav i forskrift på byggetidspunktet. Punktsjekk med digitalt vater viser fall mot sluket rundt dusjonen, men det er motfall på deler av gulvet. Årsaken er sannsynligvis dårlig utført arbeid hos produsent og/eller at kabinen er satt skjevt inn i bygget ved montering. Typegodkjenningen beskriver at fallforholdene skal være ca. 1:100 utenfor dusjonen og ca. 1:50 inne i dusjen. Dette er godt nok sett opp mot preaksepterte fallforhold med referanse til veiledningen til TEK. Det er tatt 13 stikkmål og kun to av målene er i

Sluk.

Konsekvens/tiltak: Eventuelt lekkasjevann fra utstyr utenfor dusjsone vil ikke ha en naturlig vei til sluket. Dette kan føre til at vann samler seg på gulvet og potensielt renner ut av rommet eller trenger inn i konstruksjonen. Det må foretas utbedring av fallforhold.

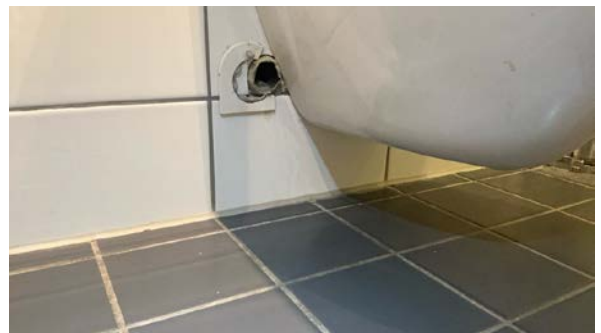
Siklemikk (deksel) til dreneråpning er borte.

Erstatte silikonlister med nye lister. Manglende lister medfører at glasskantene kan slå mot hverandre ved bruk. ☹

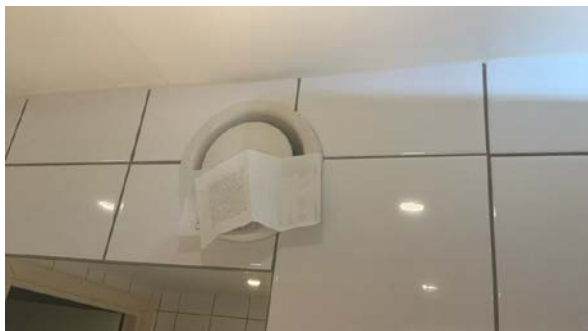
Avtrekkshvilt tilkoblet balansert ventilasjon. Overstrømmingsspalte under baderomsdøren.

Test av avtrekk. Papiret henger.

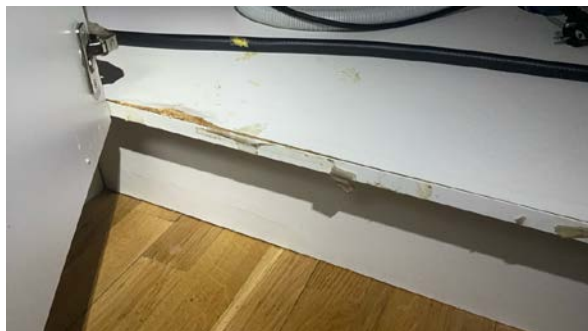
Avvik: Det er påvist skader på overflater/kjøkkeninnredning utover normal slitasjegrad. Det er noen skader i benkeskap under oppvaskkum. Blandebatteriet fungerer ikke optimalt. Ved åpning av kranen spretter håndtaket tilbake til halvåpen posisjon og man må fysisk holde kranen for å få fullt trykk.

Mindre skade i benkeskap.

Komfyrvakt bør kobles til og monteres over koketoppen.

Skade på benkeskap er vurdert å være estetisk. Ved eventuell utbedring må skrog byttes.

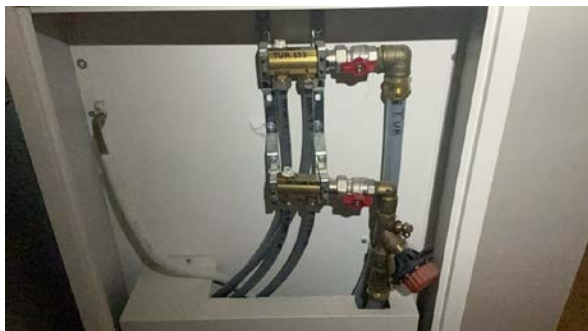
Rørskap til radiatorer.

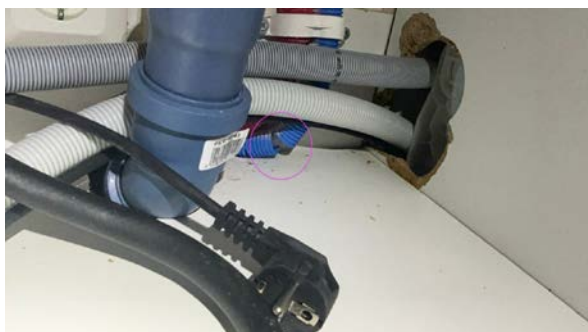
Avvik: Det er irr på rør. Dette gjelder i rørskap på badet. Det er også en del rust i skapet og dråpedannelse/kondens på vannrørene. Varerør er sprukket i benkeskapet på kjøkkenet.

Sprekk i varerør i benkeskapet. (Rosa sirkel).

Andre tiltak: Rust i skapet vil over tid svekke rørskapet. Sprukne varerør i benkeskapet på kjøkkenet betyr at ved eventuelle lekkasjer i vannrør (vannrør ligger inne i varerør) vil vann renne ut inne i benkeskapet. Intakte varerør presser eventuelt lekkasjevann inn i rørskapet på badet og ut på baderomsgulvet.

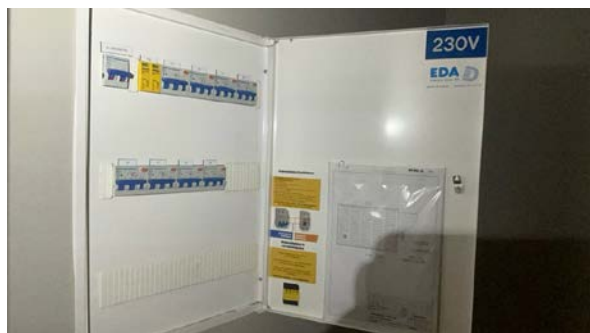
Sikringsskap.
