Jordbærvegen 31 C101

MOLDE

Årølia- 3-roms leilighet med god planløsning, god standard og stor terrasse. Garasjeplass

Adresse	Jordbærvegen 31 C101 6421 MOLDE
Prisantydning	Kr 3 500 000,-
Omkostninger	Kr 88 590,-
Totalpris	Kr 3 588 590,-
Fellesutgifter	Kr 3 165,-
BRA-i/BRA Total	91/91 m ²
Eierform	Eierseksjon
Boligtype	Eierleilighet
Byggeår	2016
Soverom	2
Etasje	1

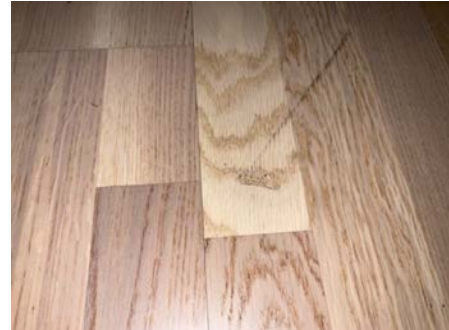
Hakk i gulv.

Lokal utbedring.

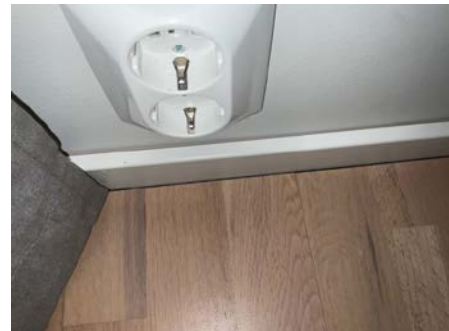
Det er åpning mellom list og gulv. Kan enkelt utbedres lokalt.

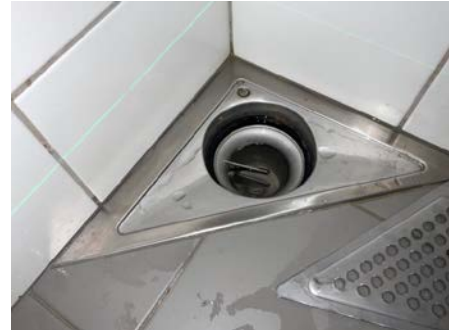
Stålsluk, smøremembran i gulv og vegger. Badet er bygget på fabrikk og har SINTEF godkjenning. Utelukkende vurdert ut i fra alder og synlige forhold.

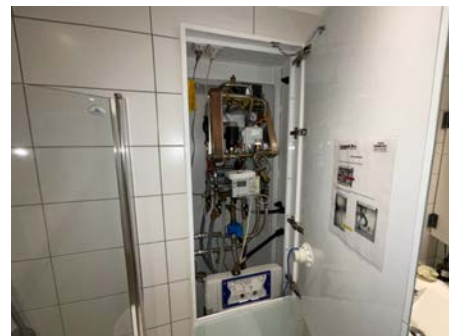
Vannbåren varme fra Istad fjernvarmenett. Radiatorer på vegg i entré og stue/kjøkken.

Kommentar:
Takstmannen besitter ikke spesial kompetanse på VVS anlegg/vannbåren varme, og skal kun kommentere det man ser av åpenbare avvik og vurdere materialvalg. Utelukkende vurdert ut i fra alder.

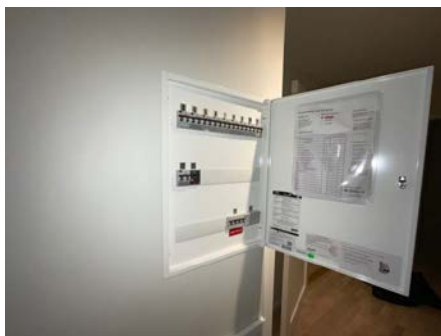
Boligen er sprinklet, det er brannslukningsapparat og røykvarsler.

1. Er det mangler for brannslukningsutstyr i boligen iht. forskriftskrav på søknadstidspunktet, men minst Byggeforskrift 1985?
Nei
2. Er det skader på brannslukkingsutstyr eller er apparatet eldre enn 10 år?
Nei
3. Er det mangler på røykvarsler i boligen iht. forskriftskrav på søknadstidspunktet, men minst Byggeforskrift 1985?
Nei
4. Er det skader på røykvarslere?
Nei
