Søre Eika 266

EIKSUND/EIKA - Koselig fritidseiendom med anneks og løe meget fint beliggende på stor og solrik utsiktstomt på Søre Eika

Tilstandsrapport

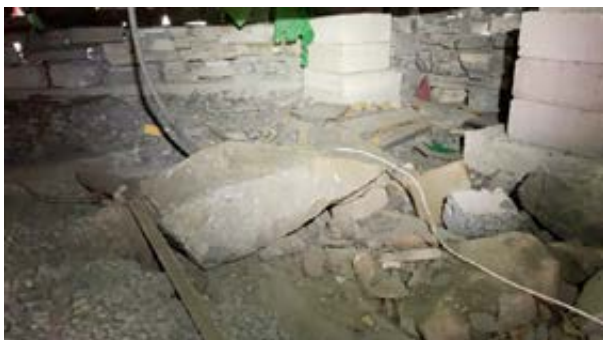
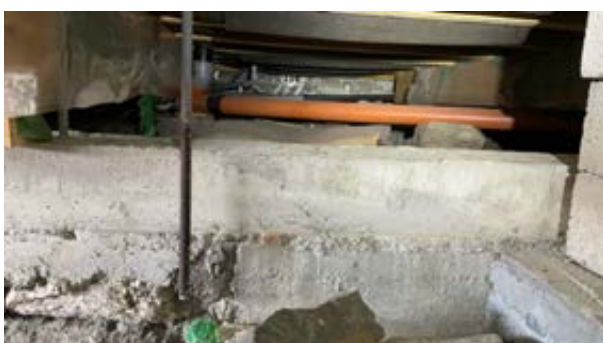
TG 1 Fuktsikring og drenering

Drenering ved ringmur av drenerende masser.
