# Søndre Sveomstræta 16

NORDRE LAND - SYNNEFJELL ØST

# Tilstandsrapport

## FRITIDSBOLIG

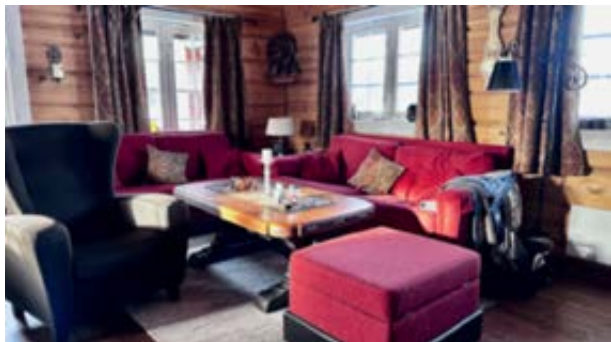
## TG 2 Etasjeskille/gulv mot grunn

Etasjeskiller er gulv mot grunn i støpt betong. Det er registrert ca. 6 mm høydeforskjell på gulv over en lengde på ca. 2 m, og ca. 22 mm på gulv gjennom hele rommet.

- Det er målt høydeforskjell på mellom 15-30 mm gjennom hele rommet. Tilstandsgrad 2 gis med bakgrunn i standardens krav til godkjente måleavvik.

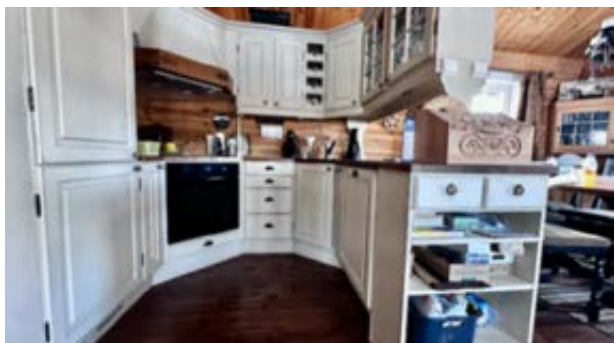
## 1 ETASJE > KJØKKEN

### TG 1 Overflater og innredning

Kjøkkenet har innredning med profilerte fronter. Benkeplaten er av laminat. Det er integrert kjøl/fryseskap, oppvaskmaskin, platetopp og stekeovn.

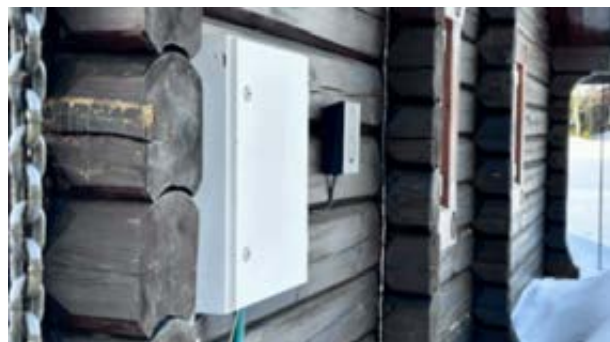
## TG 0 Branntekniske forhold

1. Er det mangler for brannslukningsutstyr i boligen iht. forskriftskrav på søknadstidspunktet, men minst Byggeforskrift 1985?  
**Nei**
2. Er det skader på brannslukkingsutstyr eller er apparatet eldre enn 10 år?  
**Nei**
3. Er det mangler på røykvarsler i boligen iht. forskriftskrav på søknadstidspunktet, men minst Byggeforskrift 1985?  
**Nei**
4. Er det skader på røykvarslere?  
**Nei**

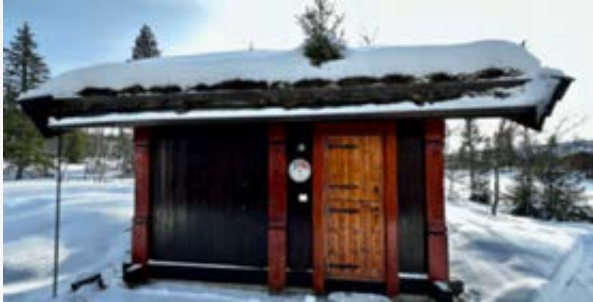
## Anneks

Bygningen benyttes anneks.

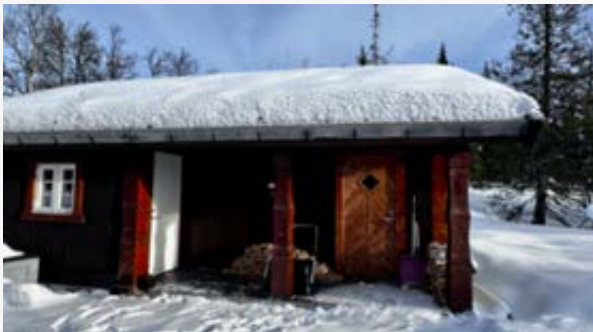
## Utvendig bod

Bygningen benyttes til rom for oppbevaring og bod.
