Marstrands gate 4

Sentral og romslig 3-romsleilighet i tomannsbolig |
Garasje | Renovert i 2011

Tilstandsrapport

TOMANNSBOLIG

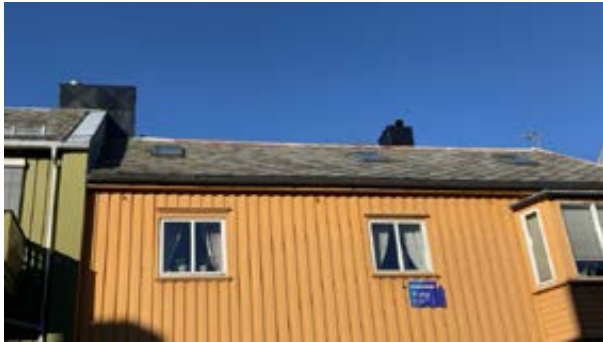
- Det må monteres snøfangere for å oppfylle byggeårets krav.

Manglende snøfanger mot offentlig fortau

Kostnadsestimat: 20 000 - 100 000

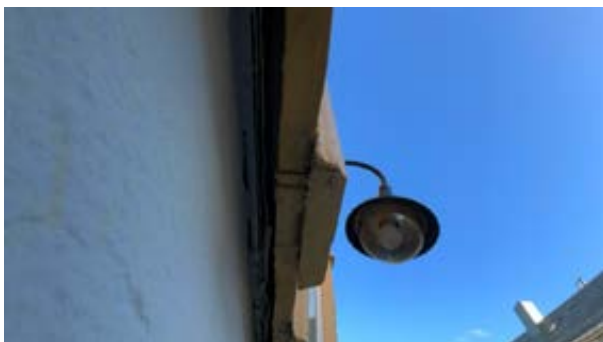
- Det er ingen eller liten lufting i nedre kant av kledning mot grunnmur.
- Det er påvist spredte råteskader i bordkledningen.

Svak lufting.

- Det bør foretas tiltak for å bedre lufting av kledningen.
- Uten tilstrekkelig lufting bak bordkledningen kan fuktighet som trenger inn bak bordene eller gjennom veggen innenfra ikke tørke opp. Dette skaper ideelle forhold for råtesopp og muggvekst.
- Råteskadet trekledning må skiftes ut.
- Råteskader i bordkledningen kan fortsette å utvikle seg både i tilliggende bordkledning og til bakenforliggende veggkonstruksjon, dersom en ikke foretar tiltak.

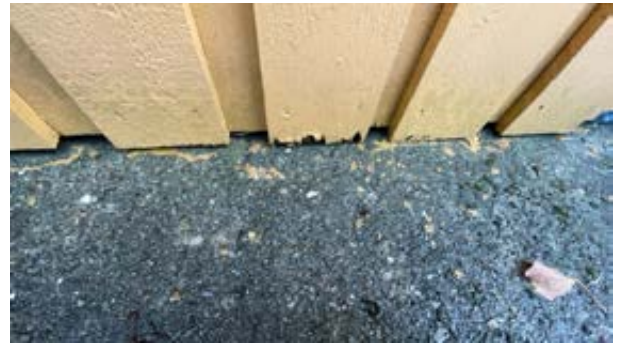
Stedvis råteskadet kledning.

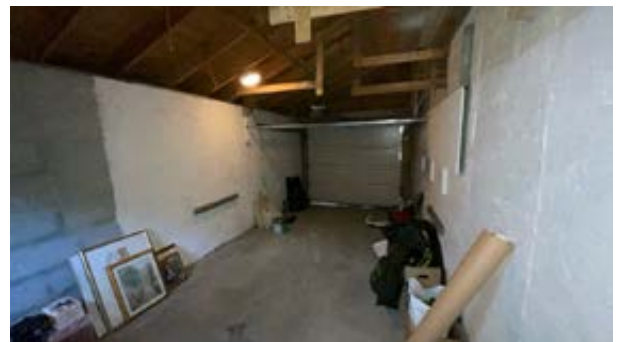
Sperretak med taktro i garasje.

- Lufting/ventilering bør forbedres.

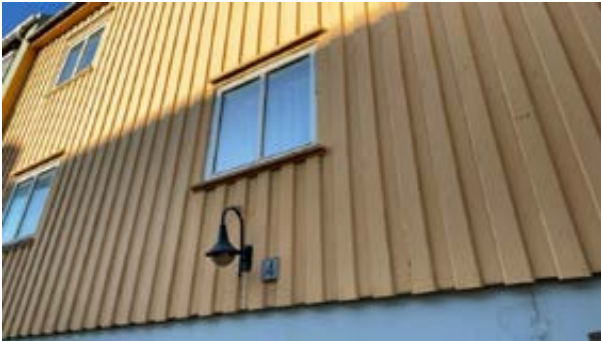
- Det er påvist avvik rundt innsettsdetaljer.

Vindu uten beslag/lufting.

- Det bør gjøres tiltak for å lukke avviket.

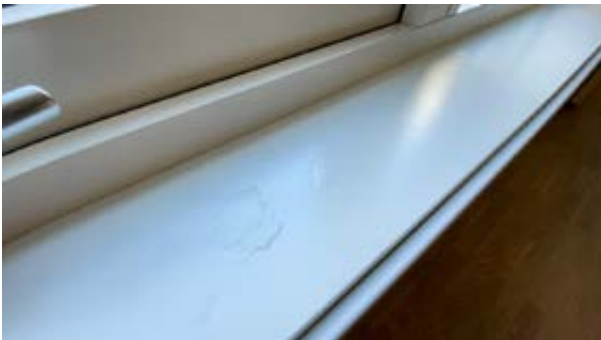
Svell/fuktskader på utforing.

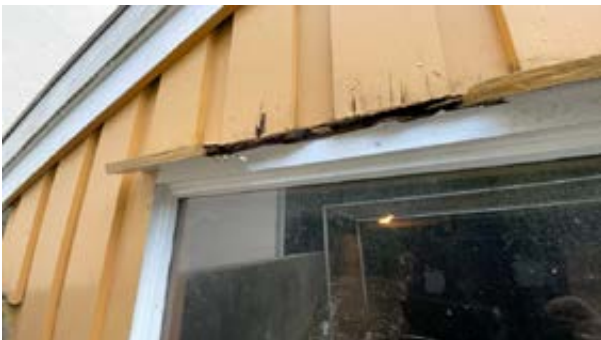
Råteskader på vannbrett vindu (garasje) TG3, kostnad under 20 000,-

Råteskader på vannbrett over vindu.

Kostnadsestimat: Under 20 000

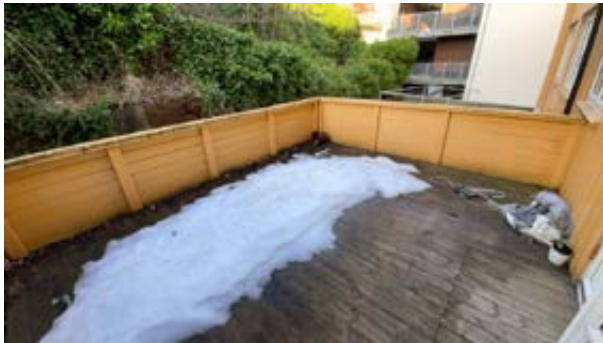
- Det er påvist andre avvik:

Terrasse mot nord.

Bør kontrolleres nærmere.

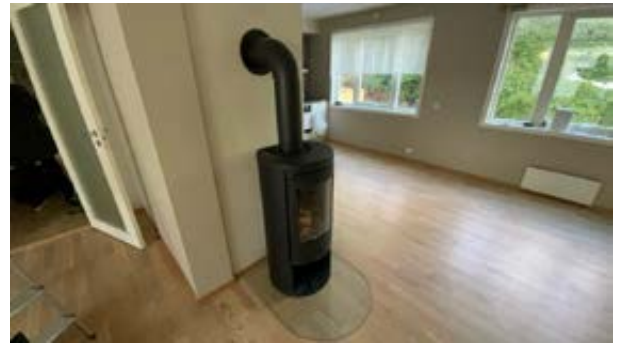
Boligen har mursteinspipe med nytt røykrør (ca. 2023) med heldekkende beslag over tak, Contura vedovn med glassdør (2021) og sotluke/feieluke i fellesareal.

Contura vedovn plassert på glassplate.

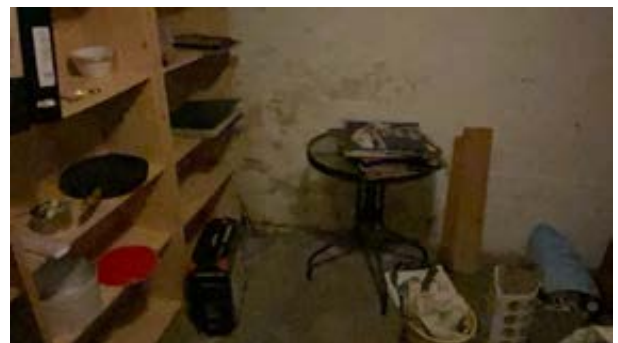
- Det er påvist indikasjoner på noe fuktgjennomtrenging i kjellergulv.
- Det er påvist indikasjoner på noe fuktgjennomtrenging inn i kjellermur.

Visuelle tegn på fuktvandring gjennom betongplate på grunn og grunnmur under terreng.

- Det påviste fuktnivå gir grunn til å overvåke konstruksjonen jevnlig for å se utvikling over tid, og eventuelt foreta tiltak for å unngå fuktskader.

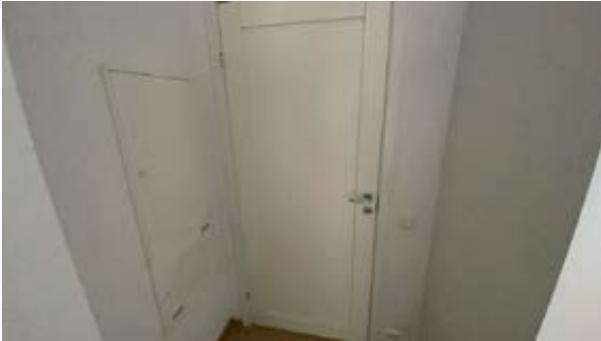
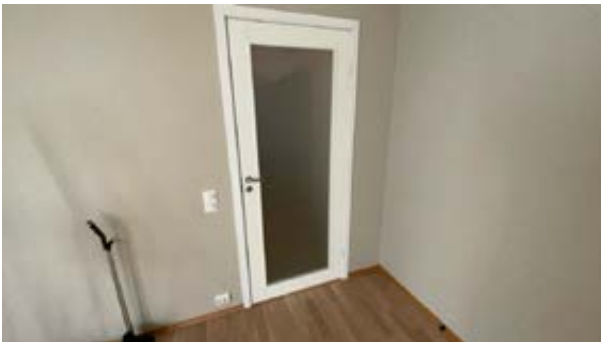
- Det er påvist avvik som tilsier at det bør foretas tiltak på enkelte dører.

Innvendige dører.

- Enkelte dører må justeres.

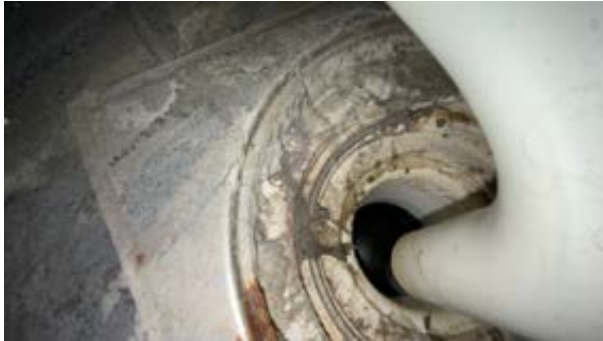
- Når sluket har begrenset tilgang, er det vanskelig å rengjøre sluket og å inspisere den for å oppdage skader i membranen/fuger rundt sluket, som er avgjørende for å forhindre lekkasjer.

Plastsluk med synlig tettesjikt under klemring.

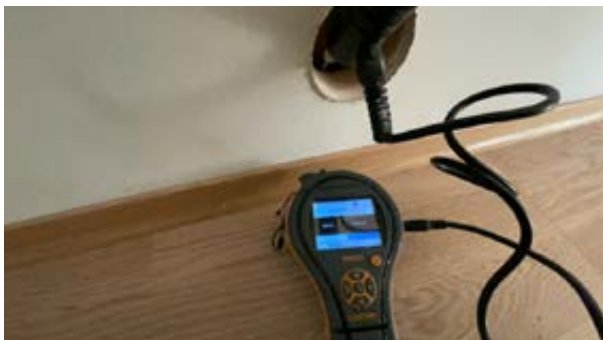
Hulltaking er foretatt uten å påvise unormale forhold.
Fuktkvotemåling (vekt%) i konstruksjonen ble målt til under 7.
Hulltaking er foretatt ved/i tilstøtende rom bak dusjkabinett.

Piggmåling viste under 7 vekt%.

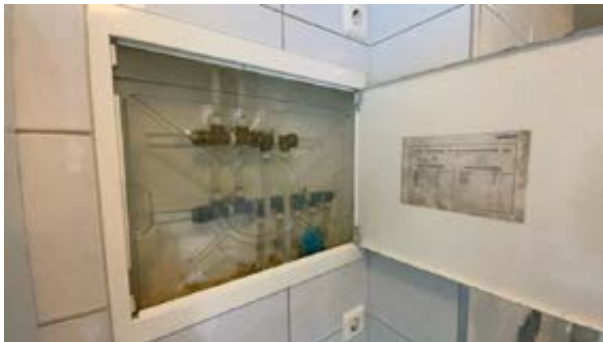
Innvendige vannledninger er av plast (rør i rør), som er besiktiget i rørskap.
Kobberrør i sokkeletasje.
Stoppekrane i felles gang i sokkeletasje.
Hovedvannkran er funksjonstestet, men ikke kontrollert om den stenger 100 %.

Rør i rør sentral.

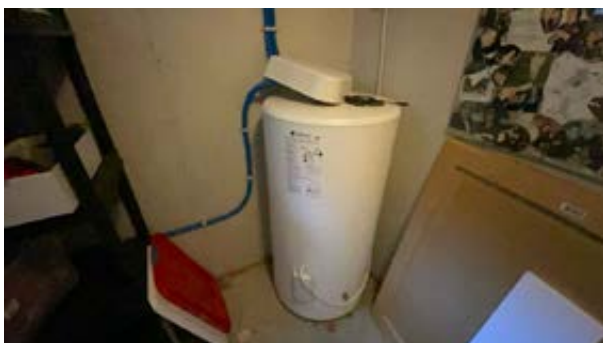
Varmtvannstanken er på 200 liter.

Varmtvannsbereder i bod sokkeletasje.

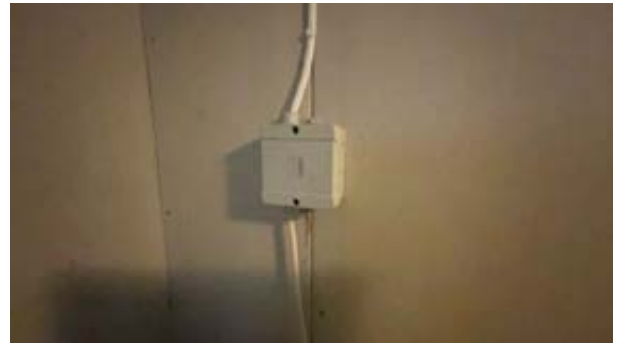
Godkjent el-tilkobling.

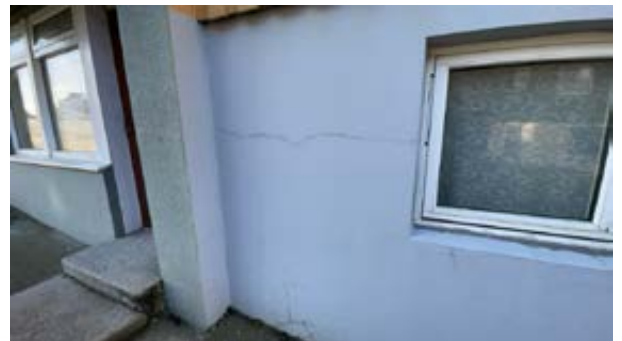
- Grunnmuren har sprekkeformasjoner.

Mindre riss/sprekker

- Lokal utbedring må utføres.

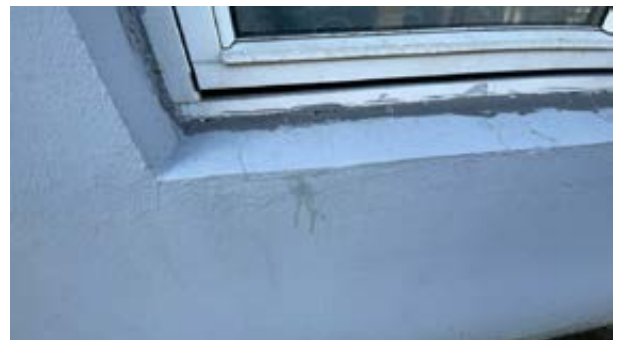
Mindre riss/sprekker.
