# Tilstandsrapport

4-roms selveierleilighet

Borgundfjordvegen 72A , 6017 ÅLESUND

Befaringsdato: 20.10.2026

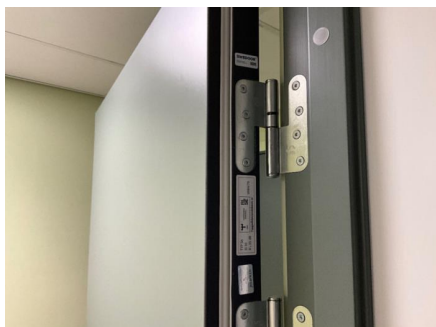
Det er brann- og lydklassifisert entrédør og skyvebalkongdør i malt, beslått med aluminium med 3-lags isolerglass.

Brann- og lyd klassifiseringen til inngangsdør.

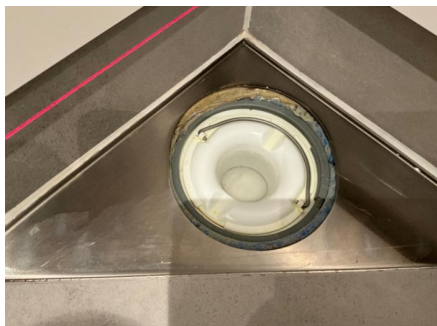
Våtrommet har flislagt gulv med elektriske varmekabler og det er målt fall mot sluk på 31mm.

Våtrommet har foliemembran som skjult vanntett sjikt og plastsluk.

Kontroll av sluk.

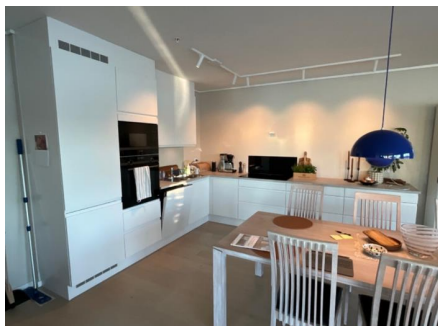
Kjøkkeninnredningen har glatte fronter og benkeplate i laminat. Hvitevarer og annet utstyr omfatter kjøleskap, oppvaskmaskin, induksjonstopp med integrert ventilator, oppvaskkum av stål, mikrobølgeovn, vannstoppssystem og komfyrvakt.

Oversiktsbilde av kjøkkenet.

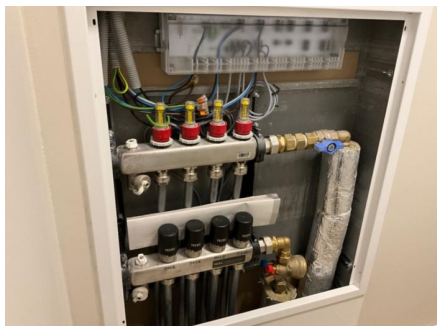
Det er vannbåren varme gjennom oppvarming i gulvet utenom soverom, bod og bad.

Kontroll av fordelerskap.
