Saunesvegen 31B

ULSTEINVIK

Sentrumsnær eierleilighet med stort potensiale |
2 sov | Carport | Terrasse og hageflekk |

Befaringsdato: 25.06.2025

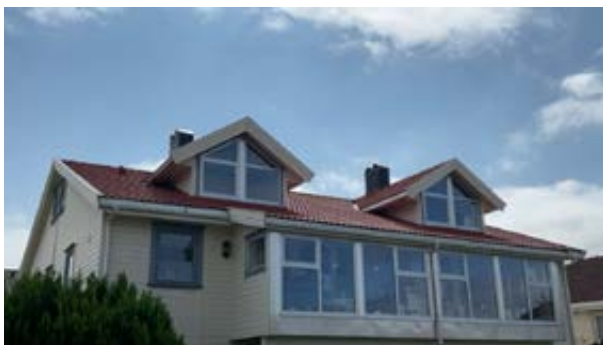
Nedløp og beslag

Takrennesystem og takstige av metall.

Manglende snøfangere kan medføre snøras fra taktekingen. Med påfølgende risiko for skade på person, bygningsdeler eller tingskade.

- Overvåk tilstanden jevnlig. For å få tilstandsgrad 0 eller 1 må beslag/renner/nedløp skiftes ut, men tidspunktet for når dette er nødvendig er vanskelig å si noe om.
- Det er ikke krav om utbedring av snøfangere opp til dagens krav.

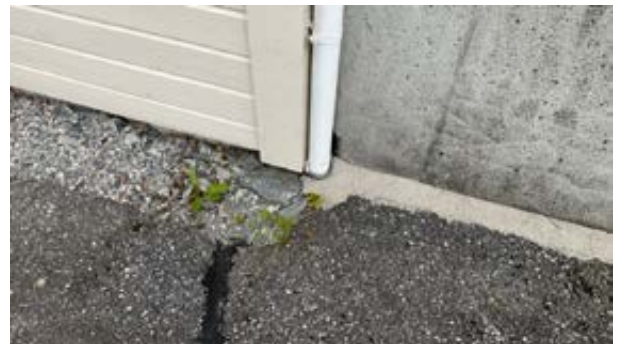
TG 2 Veggkonstruksjon

Yttervegger i bindingsverk konstruksjon med asfaltplater og liggende malt bordkledning.

- Lokal utbedring bør foretas for å øke avstanden mellom terreng og bordkledning.

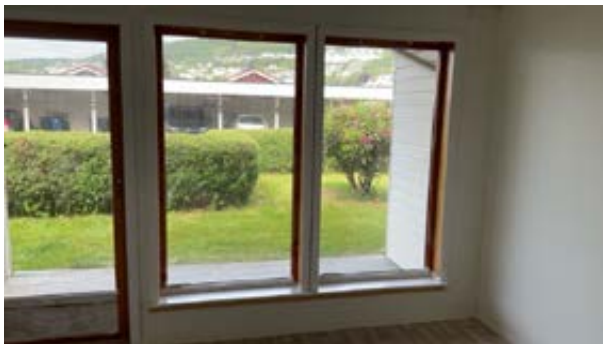
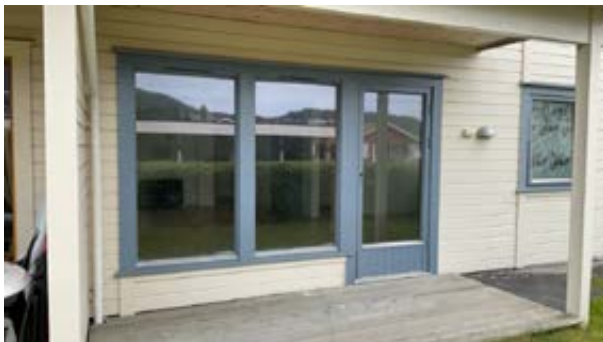
TG 2 Dører

Terrassedører av tre i malt utførelse med to lags glass. Ytterdør i formpresset malt.

- Karmene i dører er værslitte utvendig og det er sprekker i treverket.

- Det må foretas lokal utbedring.

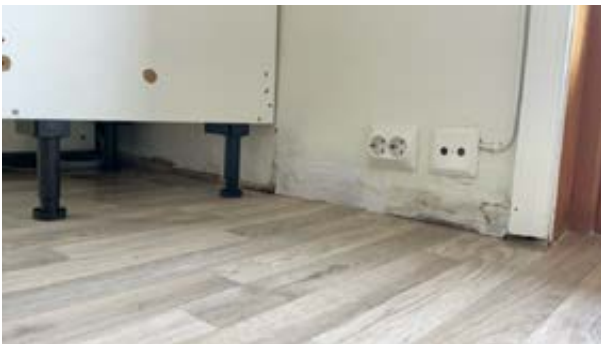
TG 2 Etasjeskille/gulv mot grunn

Etasjeskille i tre konstruksjon med sponplategulv. Gulv mot grunnen av betong.

- Det er målt høydeforskjell på mellom 15-30 mm gjennom hele rommet. Tilstandsgrad 2 gis med bakgrunn i standardens krav til godkjente måleavvik.
- Målt høydeforskjell på mellom 10 - 20 mm innenfor en lengde på 2 meter. Tilstandsgrad 2 gis med bakgrunn i standardens krav til godkjente måleavvik.

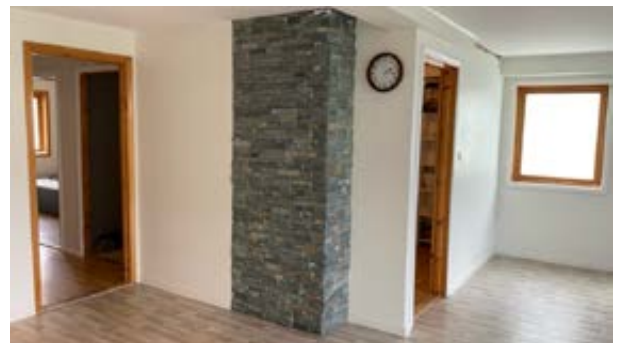
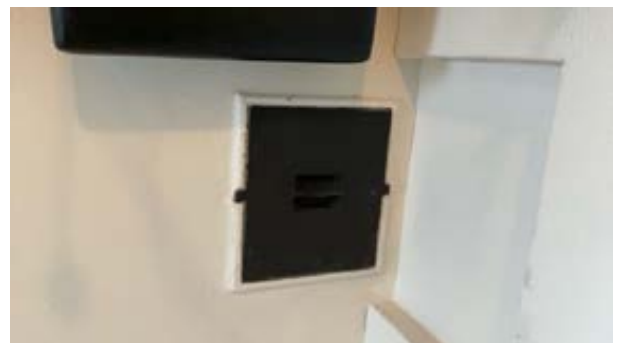
TG 2 Innvendige dører

Dørkarmen i lakka utførelse uten dørblad.

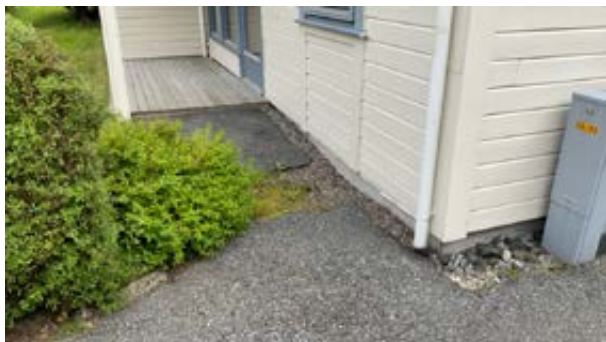
TG 1 Grunnmur og fundamenter

Ringmurer av betong.

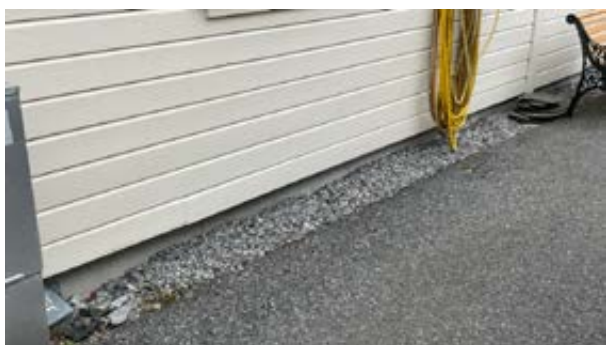
TG 1 Forstøttningsmurer

Forstøttningsmurer og platt av betong med malt tre rekkverk.

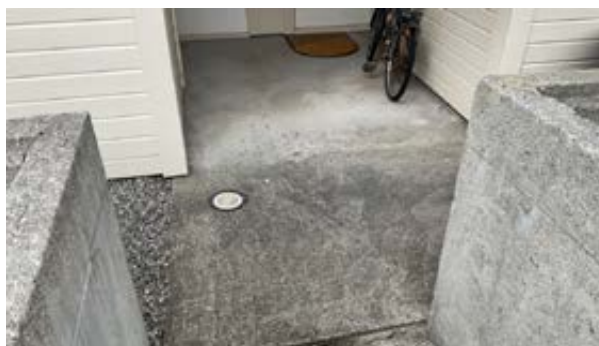
TG 0 Terrengforhold

Flat tomtegrunn ved ringmurene.

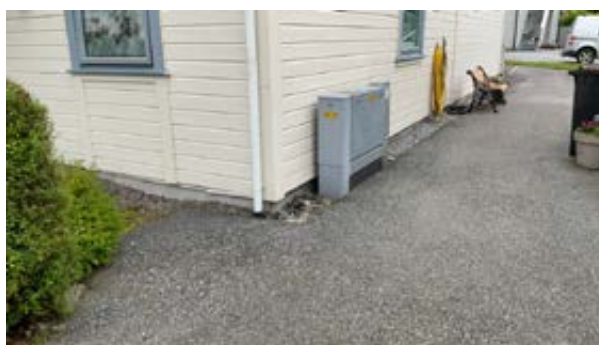
TG 2 Utvendige vann- og avløpsledninger

Ukjent utførelse på bunnledninger og utvendige vann og avløpsrør.

- Det er ikke behov for utbedringstiltak siden anlegget fungerer i dag, men ut ifra alder kan skader plutselig oppstå på eldre anlegg.
