Seljeveien 1A

Tilstandsrapport

REKKEHUS

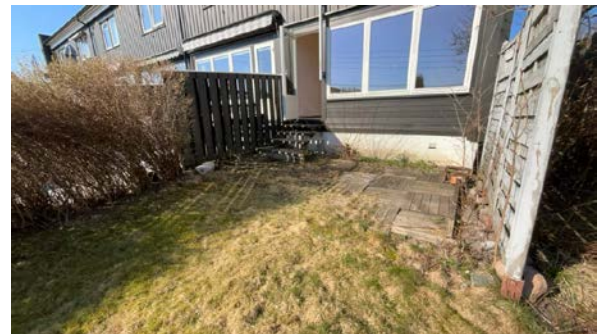
TG 2 Balkonger, terrasser og rom under balkonger - 2

Beskrivelse: Terrasse inkl. trapp med utgang fra stue på ca. 9 m². Trekonstruksjon fra eldre årstall med utgang fra stue. Synlige skjevheter og råteskader.

Vurdering av avvik: Konstruksjonene har omfattende skjevheter.

- Overflater må utbedres eller skiftes.

Kostnadsestimat: 200 000 - 500 000

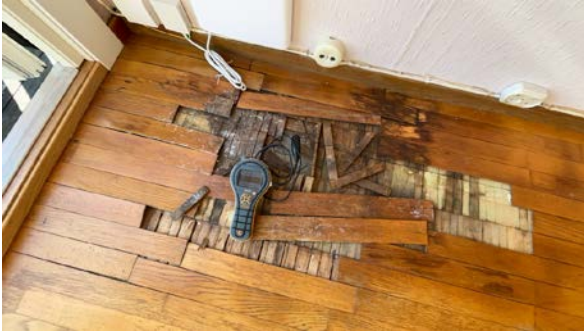
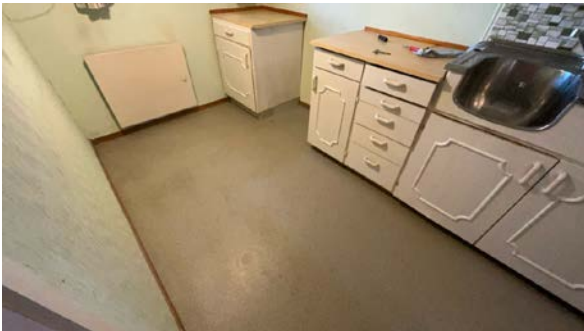
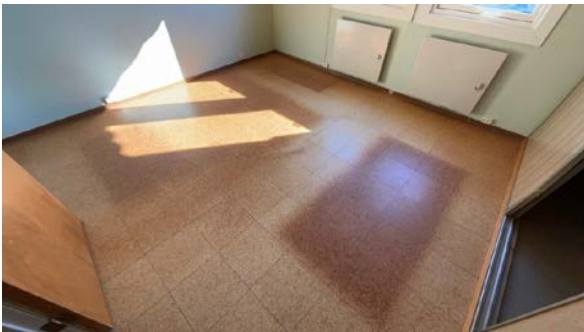
TG 2 Etasjeskille/gulv mot grunn

Beskrivelse: Etasjeskille av trebjelker og er med påliggende selv bærende plater/tregulv med påliggende overflate gulv e.l. Noe avvik på gulv ble observert og variasjoner vurderes som satt. Noe knirk i gulv ble registrert. Utover dette synes etasjeskille å ha tiltenkt funksjon uten konstruksjonsmessig negativt avvik av større betydning.

Vurdering av avvik: Det er målt høydeforskjell på mellom 15-30 mm gjennom hele rommet. Tilstandsgrad 2 gis med bakgrunn i standardens krav til godkjente måleavvik.

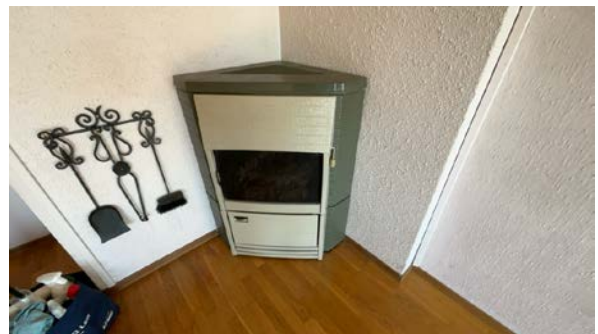
Beskrivelse: Peisovn i stue med pipeløp fra byggeår. Pipeløp er formelt ikke vurdert og det forutsettes at de branntekniske krav er kontrollert og godkjent av det stedlige brann og feiveesen. Ildsted ble ikke funksjonstestet av takstmann, men det ble ikke opplyst om negative avvik på befaringsdagen.

Vurdering av avvik: Ildfast plate mangler på gulvet under sotluke/feieluke på pipe. Ildfast plate mangler på gulvet under/foran ildstedet. Mer enn halvparten av forventet brukstid er passert på pipe.

Besiktigelse av ildsted.

- Tidspunkt for piperehabilitering nærmer seg.
- Det anbefales å montere ildfast plate under luker på pipe.
- Det må monteres ildfast plate under/foran ildsted.

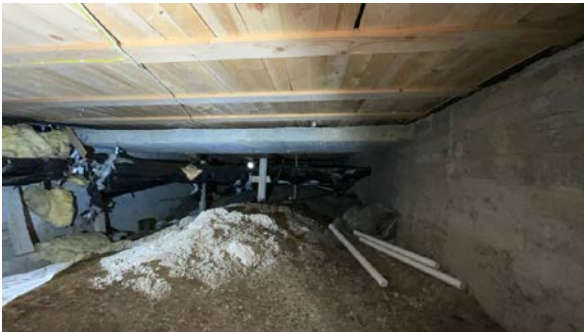
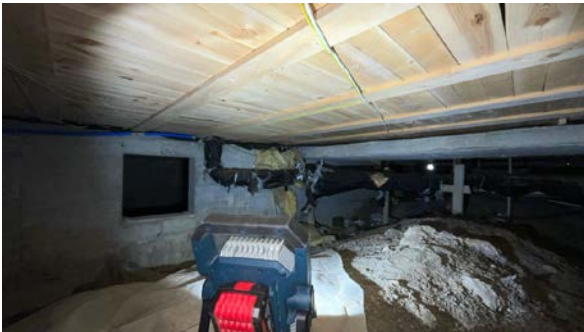
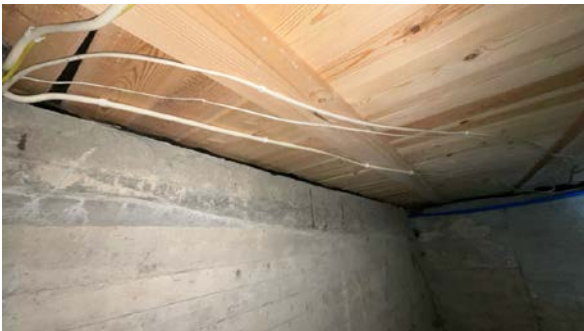
Beskrivelse: Krypkjeller under trebjelkelag og stubbegulv. Det ble foretatt fuktmålinger (vekt-%) i treverk (bjelker og på svill). 16 % fuktprosent på underbord. Det gjøres oppmerksom på at kryprom erfaringsmessig har høy skadefrekvens selv om det ikke her var synlig tegn til skade, men undertegnede kan følgelig ikke garantere mot skjult skade. På generelt grunnlag er jevnlig kontroll og overvåking alltid å anbefale på kryprom. Økt ventiler i grunnmur kan med fordel økes. Fuktsperre mot grunn bør etableres. Det gjøres oppmerksom på at krypkjeller er en risikokonstruksjon.

Vurdering av avvik: Det er ikke adkomst til deler av krypkjelleren. Krypkjeller er kun vurdert i tilgjengelige deler. Krypkjeller regnes for å være en risikokonstruksjon som er utsatt for fukt- og råteskader i bunnsvill, trebjelkelaget og andre tilstøtende konstruksjoner, på grunn av fuktighet fra grunnen og kondensering ved temperaturforskjeller. Selv om det ikke er avdekket tegn på skader, betyr ikke dette nødvendigvis at det ikke foreligger skader i eller i forbindelse med krypkjelleren. Det er ikke tilfredsstillende ventilering av krypkjeller. Det er manglende fuktsperre på bakken.

Besiktigelse av kryprom.

- Fuktsperre på bakken bør etableres.
- Vær oppmerksom på denne risikoen, overvåk tilstanden og undersøk dette nærmere, helst med hjelp av en fagkyndig.
- Bedre ventilering må etableres.

Konstruksjoner bør for øvrig holdes under oppsyn der det ikke kan utelukkes at konstruksjoner utvikler seg til en TG 3 på sikt.

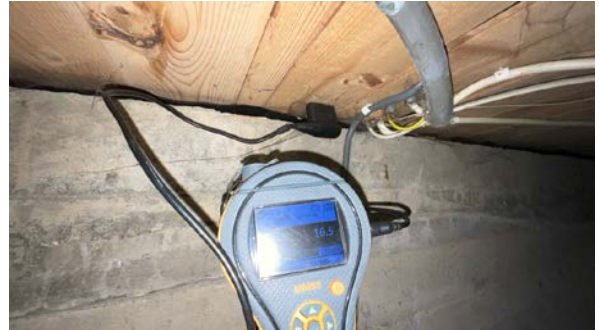
Utført fuktmåling på trevirke mot grunnmur. Moderat fuktprosent på befaringdagen.

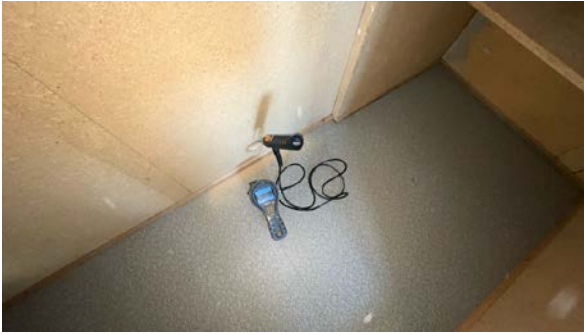
Hulltaking er foretatt uten å påvise unormale forhold.

Utført hulltaking.

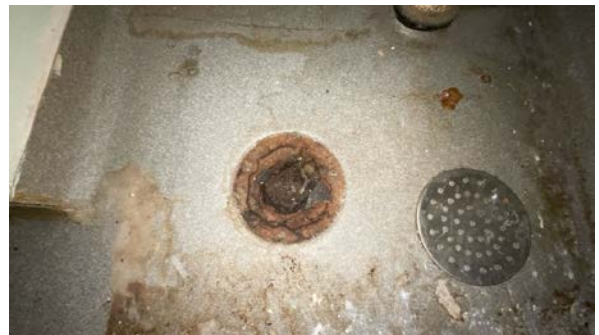
Vurdering av avvik: Våtrommet må oppgraderes for å tåle normal bruk etter dagens krav. Synlig rust i sluket.

Kontroll av sluk.

- Våtrommet må totalrenoveres. Alle forhold med tettesjikt, våtsone, sluk m.m. må dokumenteres.
- Manglende oppgradering av våtrommet medfører høy risiko for at konstruksjonene ikke vil tåle vanlig bruk av vann eller lekkasjer. Dette kan føre til fuktskader på tilstøtende konstruksjoner.
- Våtrommet har behov for omfattende oppgraderinger. For å sikre en løsning som oppfyller gjeldende krav, bør tettesjikt, sluk og røropplegg oppgraderes og dokumenteres.
- Manglende oppgradering av våtrommet medfører høy risiko for at konstruksjonene ikke vil tåle vanlig bruk av vann eller lekkasjer. Selv om det er dusjkabinett, er det fortsatt en betydelig risiko for at våtrommets konstruksjoner ikke tåler lekkasjer. Dette kan føre til fuktskader på tilstøtende konstruksjoner.

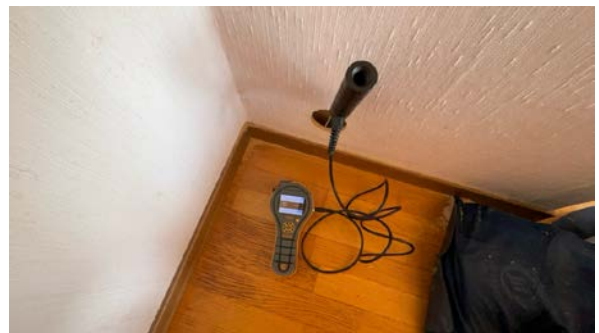
Hulltaking er foretatt uten å påvise unormale forhold.

Utført hulltaking.

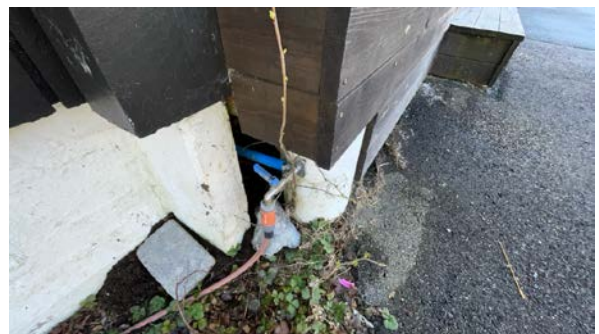
Besiktigelse av rørøpplagg.

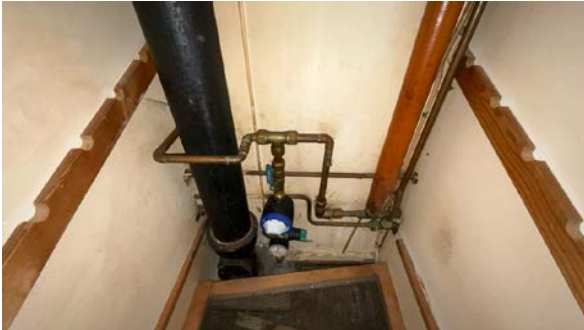
Beskrivelse: Røropplegg av eldre kobberrør. Med tanke på alder og materialvalg ansees rør som tilfredsstillende men kommende modernisering av røropplegg kan heller ikke utelukkes på sikt. Waterguard i benkeskap på kjøkken bør etableres for god sikring av lekkasjevann.

Vurdering av avvik: Mer enn halvparten av forventet brukstid er passert på innvendige vannledninger. Vurdering er basert på alder. Tilstandsgrad 2 gis med bakgrunn i at mer enn halvparten av forventet brukstid for skjulte røranlegg er passert. Det er nå ingen symptomer på funksjonssvekkelse, men vær oppmerksom på at dette er en risikokonstruksjon.

Besiktigelse av røropplegg.

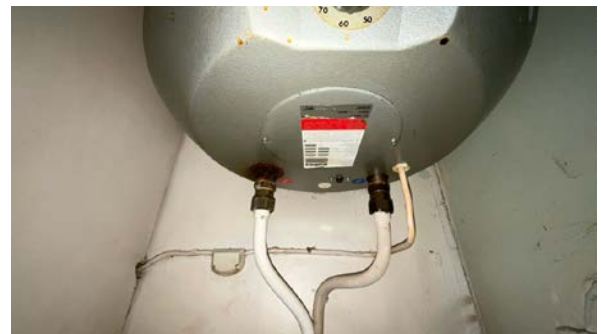
Vurdering av avvik: Det er påvist at varmtvannstank er over 20 år. Synlige rustdannelser på rørboblinger.

Synlige rustdannelser på koblinger.

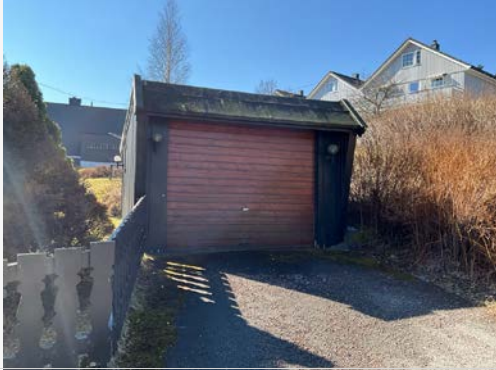
Garasje med støpt såle til mot grunn. Yttervegger i reisverk bekledd med panel. Teknet saltak. Leddet port. Synlig elde og slitasje der oppgraderende tiltak og vedlikehold generelt er påregnelig. Garasjeport med elektrisk motor og boddør er defekt. Synlige riss i grunnmur. Garasjen er ikke vurdert utover nevnte beskrivelser. Bygget er ikke tilstandsvurdert iht Forskrift til avhendingslova og NS3600. Dette er kun en enkel beskrivelse.
