Vallefareet 22

Superfin 2-roms topp/hjørneleilighet med ny solrik balkong fra 2024. Peis. Vinduer 2020. Kabel-TV/fibernettt inkludert.

Adresse	Vallefaret 22 0663 OSLO
Prisantydning	Kr 4 480 000,-
Fellesgjeld	Kr 501 647,-
Omkostninger	Kr 9 496,-
Totalpris	Kr 4 991 143,-
Fellesutgifter	Kr 4 806,-
BRA-i/BRA Total	52/58 m ²
Eierform	Andel
Boligtype	Andelsleilighet
Byggeår	1952
Soverom	1
Etasje	5

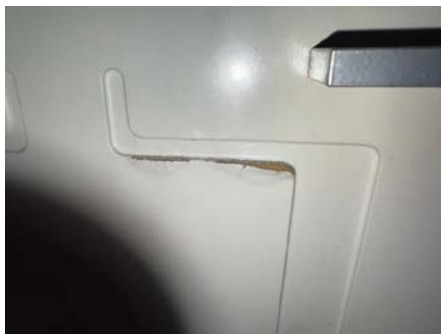
Det er noen småskader på servantskapet. Se bilde.

Delamineringen på servantskapet er estetisk og har ingen praktisk betydning. Ved utbedring må skapet byttes.

Delaminering på skapfront.

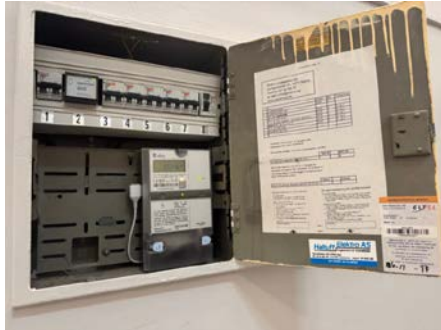
Sikringskap.
