Vardalsvegen 677

GJØVIK - HAUG

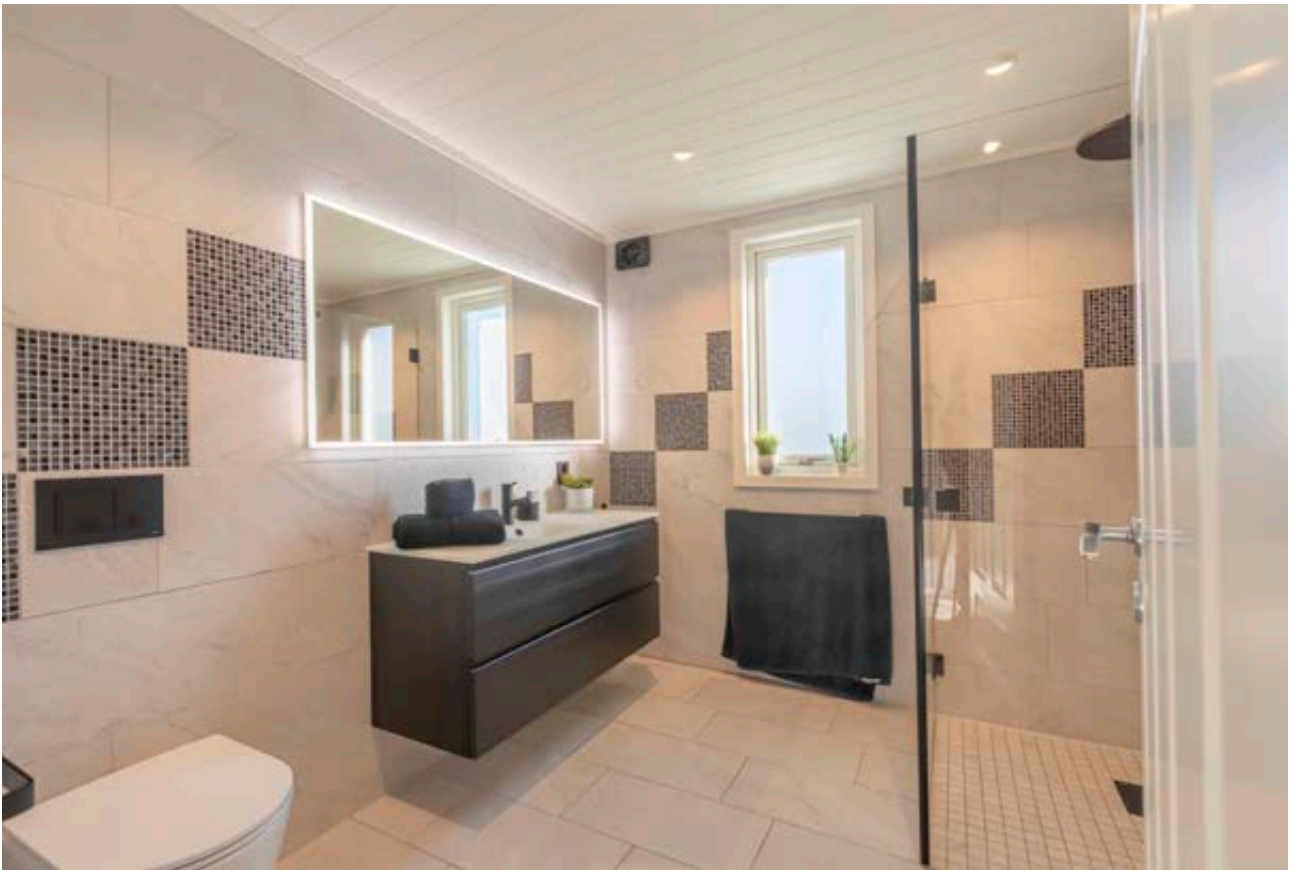
Lekker, moderne baderomsløsning som kombinerer funksjonalitet og komfort på en svært innbydende måte. Foto: GMP

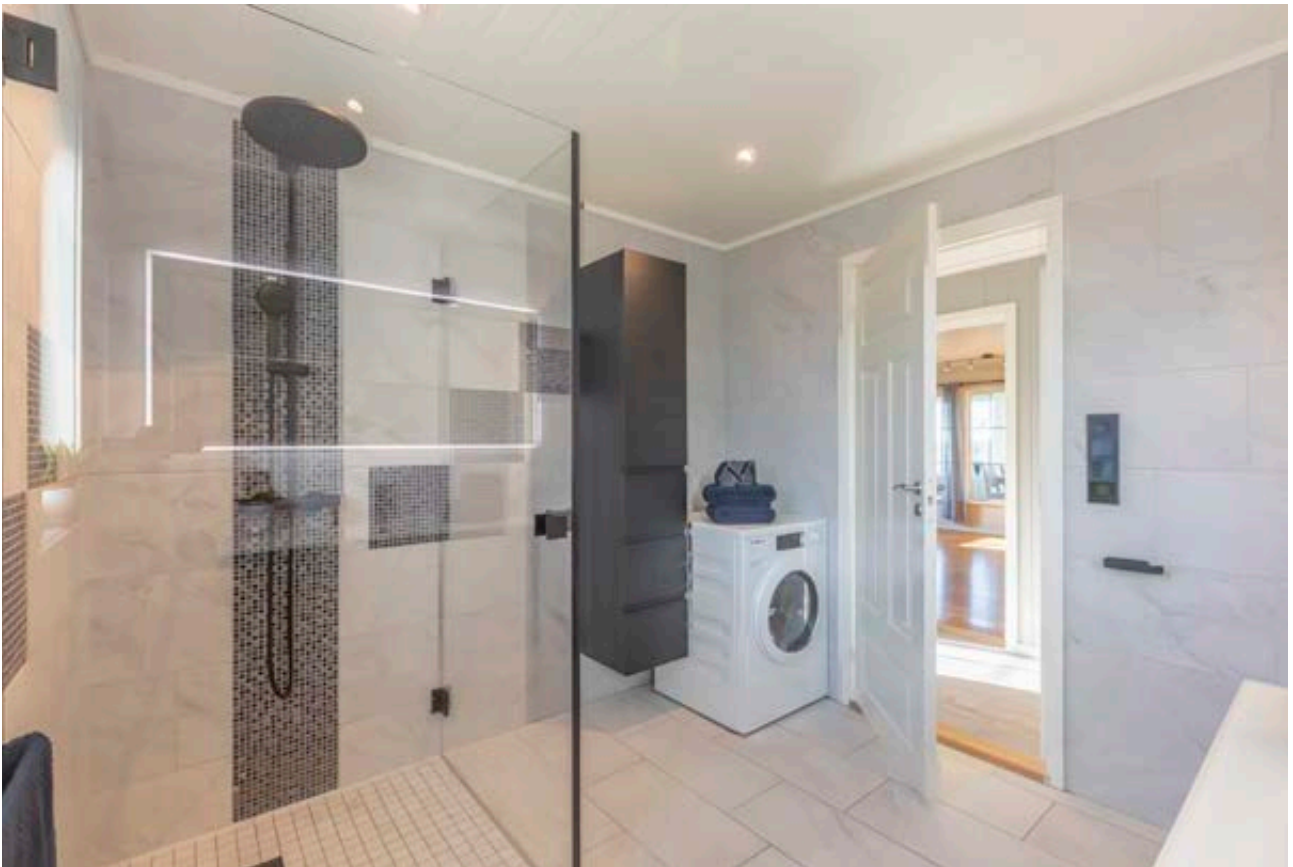
Det moderne badet er innredet med dusjvegger, varmekabler og opplegg for vaskemaskin, noe som gir en komfortabel og funksjonell hverdag. Foto: GMP

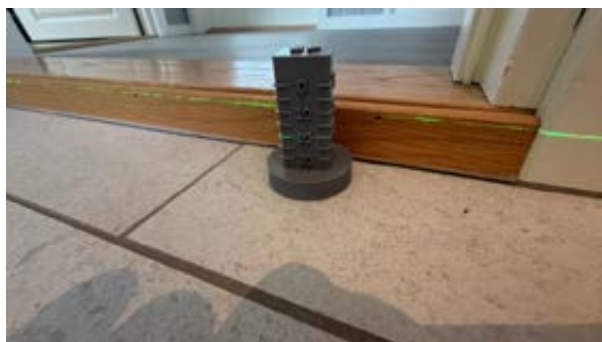
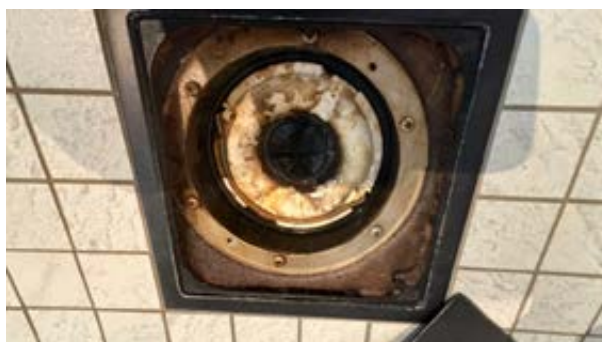
- Til tross for avviket i fall/høydeforskjell til sluk, vil gulvet fortsatt kunne lede vann mot sluket, men med redusert effektivitet. Dette kan potensielt øke risikoen for vannansamling i enkelte områder av badet.
